Most Velký-Beranov

Barokní most přes potok na pozemku p.č. 1513/3 k.ú. Velký Beranov

MIMOŘÁDNÁ PROHLÍDKA

Objekt: Most ev.č. Velký-Beranov (Barokní most přes potok na pozemku p.č. 1513/3 k.ú. Velký Beranov)

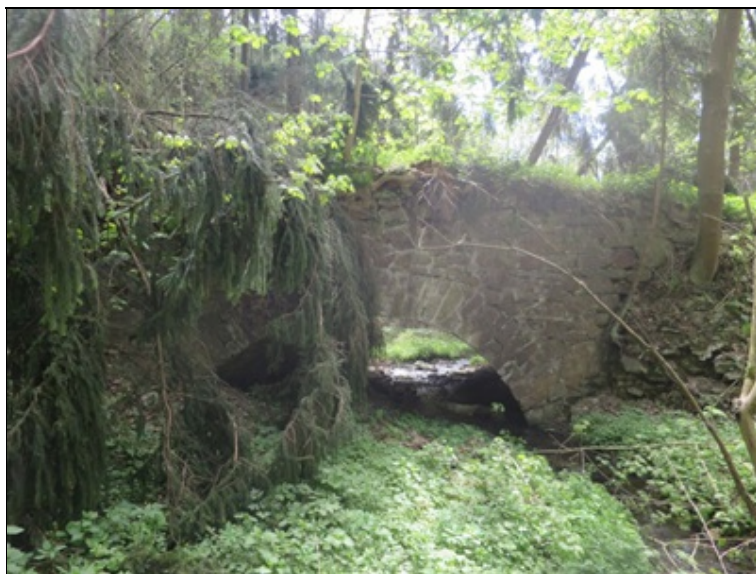
pohled na levou stranu mostu

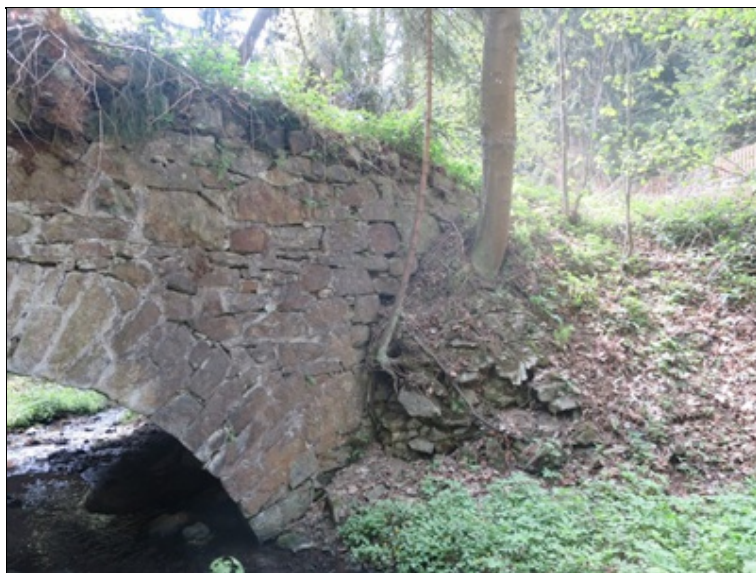
Zdivo levé poprsní zdi a levých křídel je výrazně poškozené. Chybí spárová malta, dochází k uvolňování kamenů. Lokálně již došlo k vypadnutí částí zdiva.

levé křídlo opěry 1

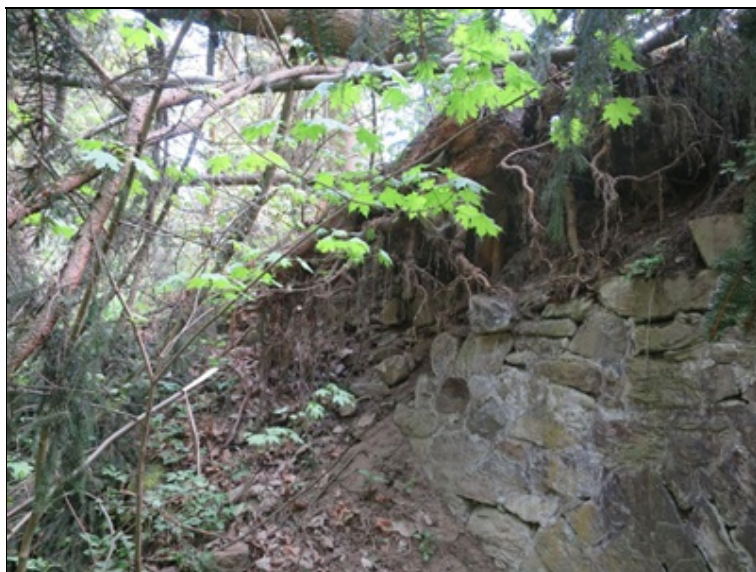
levé křídlo opěry 2

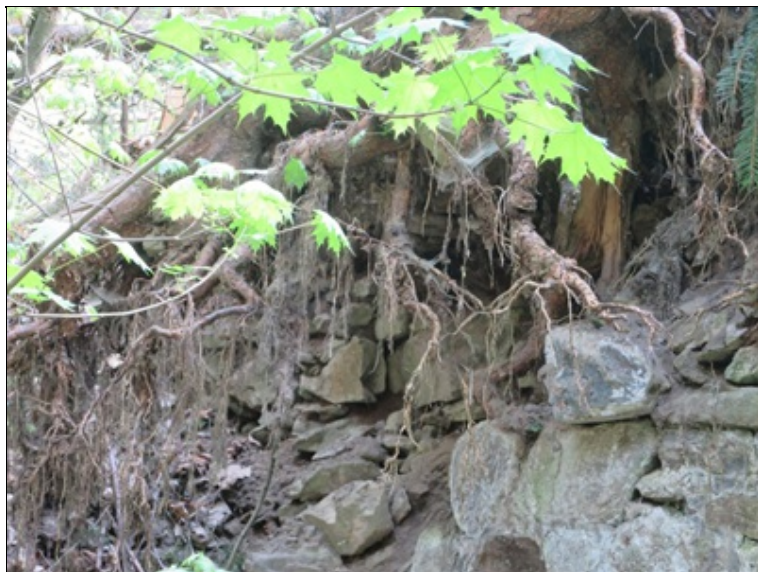
DTTO - rozpad zdiva křídla

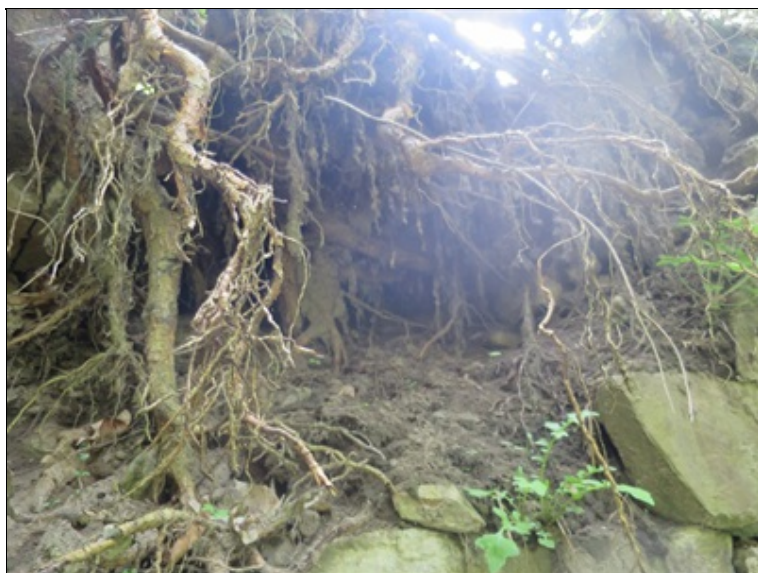
Významnou příčinou je rozrušování zdiva kořenovými systémy

uchycené vegetace.

zdivo všech prvků mostu je poškozováno kořenovými systémy uchycených stromů

Zajistit odtěžení a vyčištění mostu od stromů a nízké vegetace tak, aby nedošlo k jakémukoliv poškození částí mostu.

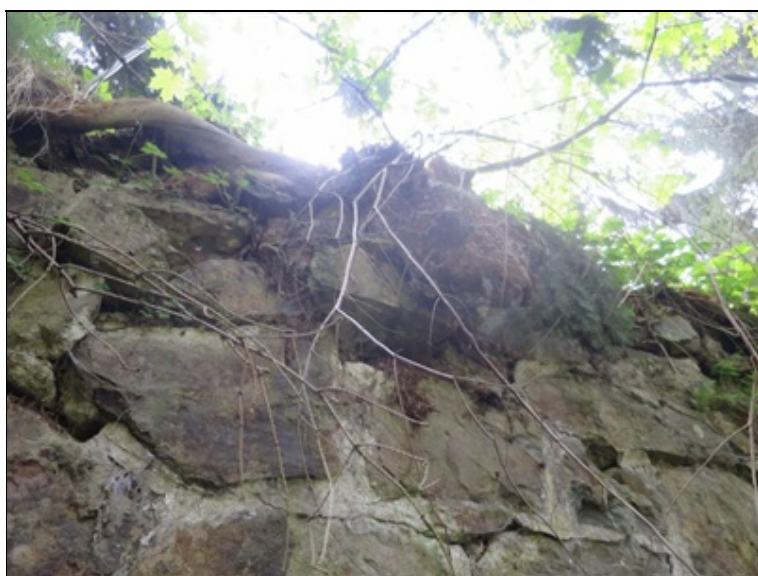
stav zdiva levé poprsní zdi nad vrcholem klenby

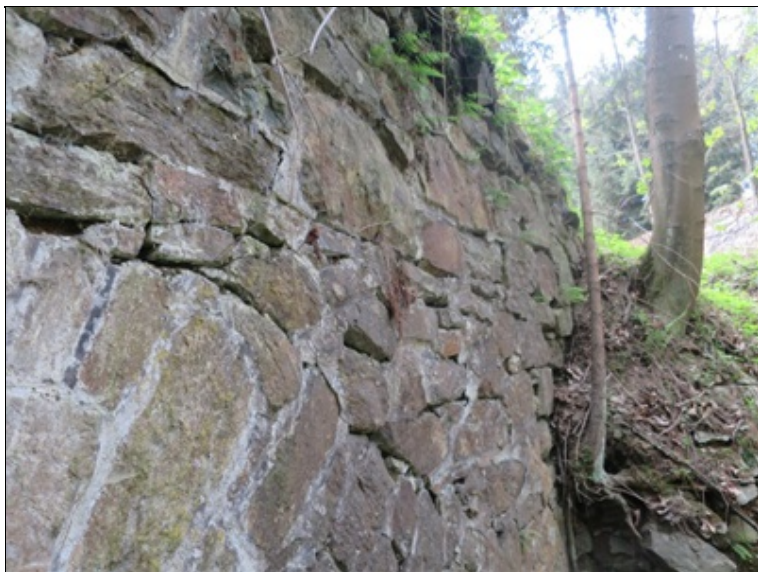
detail zdiva levého křídla

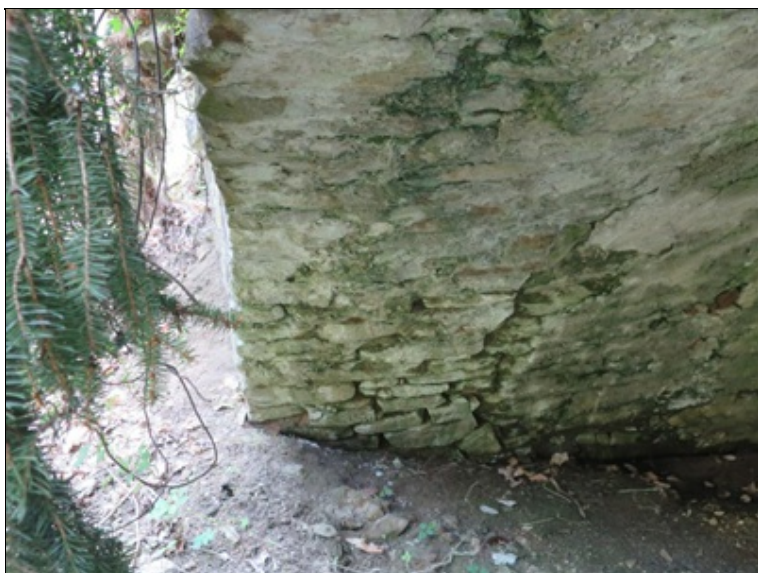
Zdivo klenbového pasu je v žalostném stavu. Zdivo klenbového pasu je hloubkově degradované, místy dochází k uvolnění a vypadávání kamenů. Spárová malta je vyplavována, místy hloubkově - zpravidla v oblastech kolísání hladiny potoka. Nejvíce poškozenou částí zdiva s vyplavenou spárovou maltou je levá část klenbového pasu nad opěrou 1. V patě klenbového pasu nad opěrou 1 je kaverna s vypadlou částí zdiva cca šířky 0,8 m, výšky 0,6 m a hloubky 0,4 m. Na pravé straně došlo v minulosti ke zřícení části zdiva současně s poprsní zdí a navazujícími křídly. Na levé straně je ve zdivu podélná trhlinka kopírující patrně trajektorii rubu poprsní zdi a navazujících křídel. Stabilita dané části zdiva je minimální, hrozí zřícení separovaných částí zdiva na levé straně.

podhled zdiva klenbového pasu - levá strana nad opěrou 2

Pokud nebude zahájena do konce r. 2018 oprava mostu, je nezbytné provizorně podchytit klenbový pás v oblasti kaverny nad opěrou 1 zděnou plombou z kamenného zdiva a provizorně přespárovat zdivo klenbového pasu v oblastech vyplavené spárové malty.

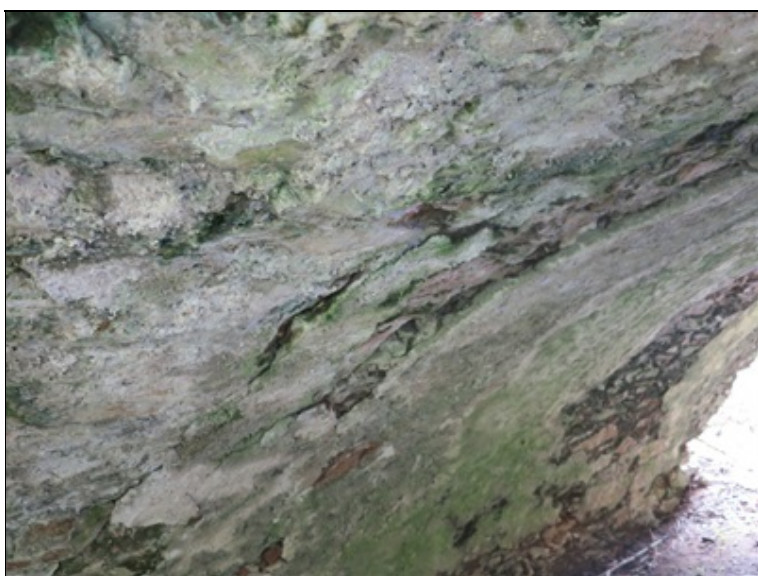
podhled zdiva klenbového pasu - příčný pohled zleva nad opěrou 2

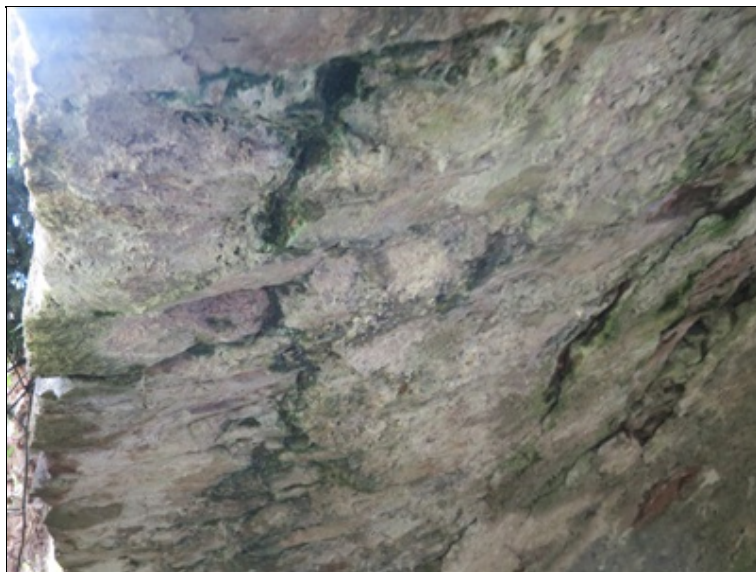
podhled zdiva klenbového pasu - levá strana ve
vrcholu klenby

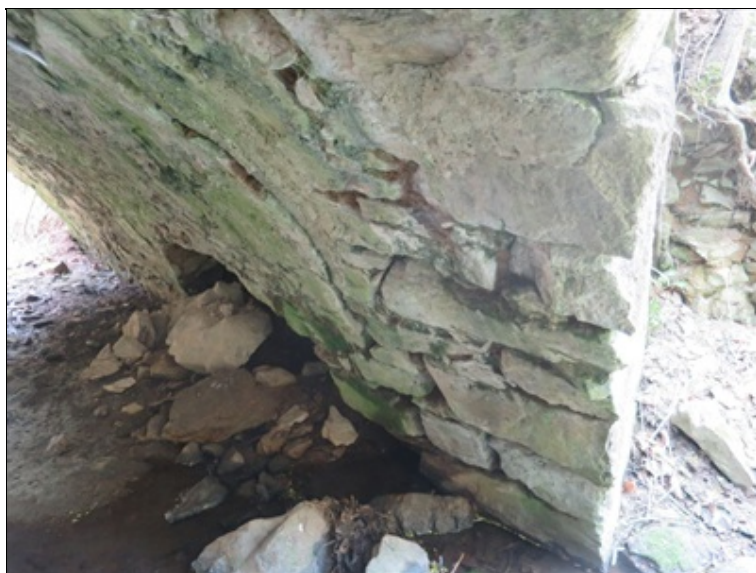
podhled zdiva klenbového pasu - levá strana nad
opěrou 1

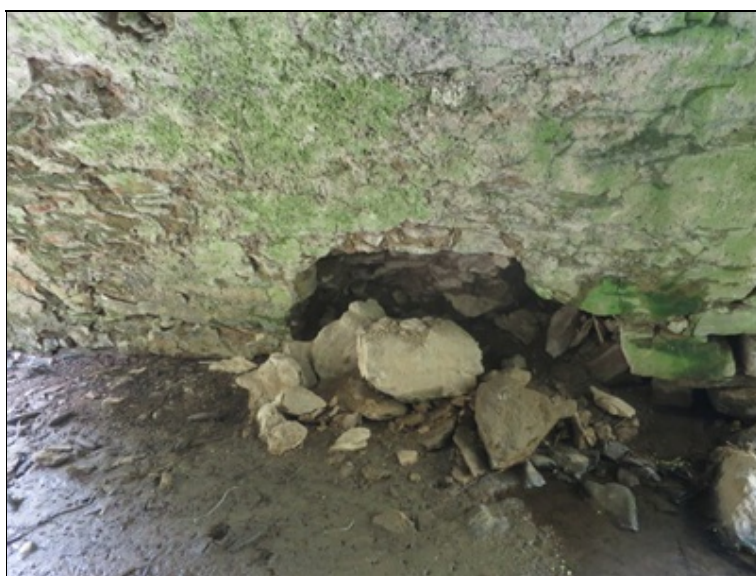
DTTO - detail rozpadu zdiva

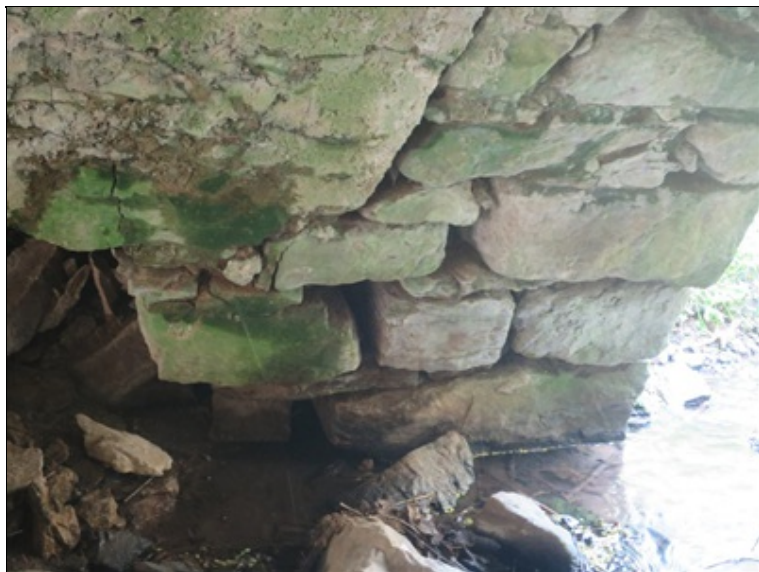
DTTO - detail při levé hraně pasu

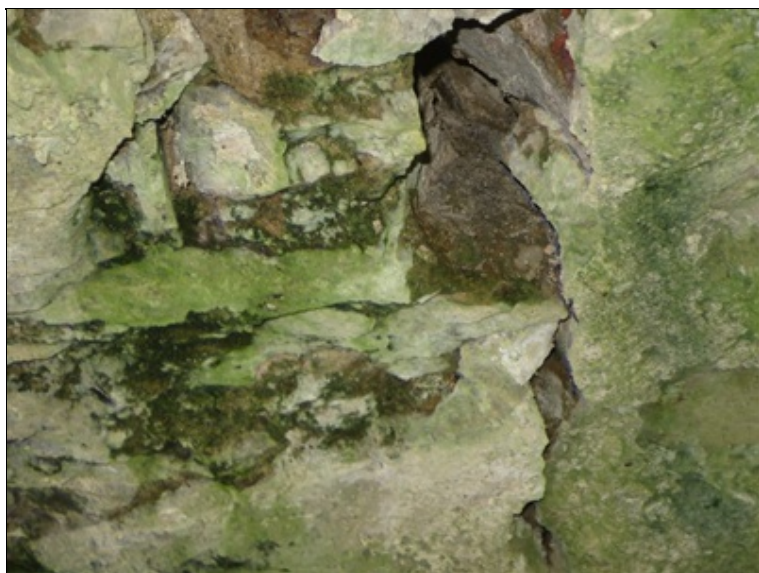
podhled zdiva klenbového pasu - detail podélné
trhliny v pasu, která pravděpodobně kopíruje
trajektorii rubu poprsní zdi

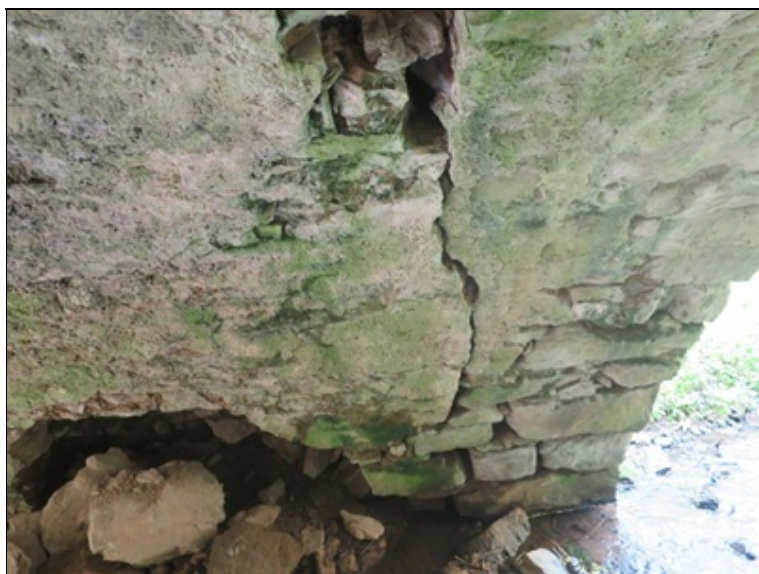
podhled zdiva klenbového pasu - levá strana nad
opěrou 1

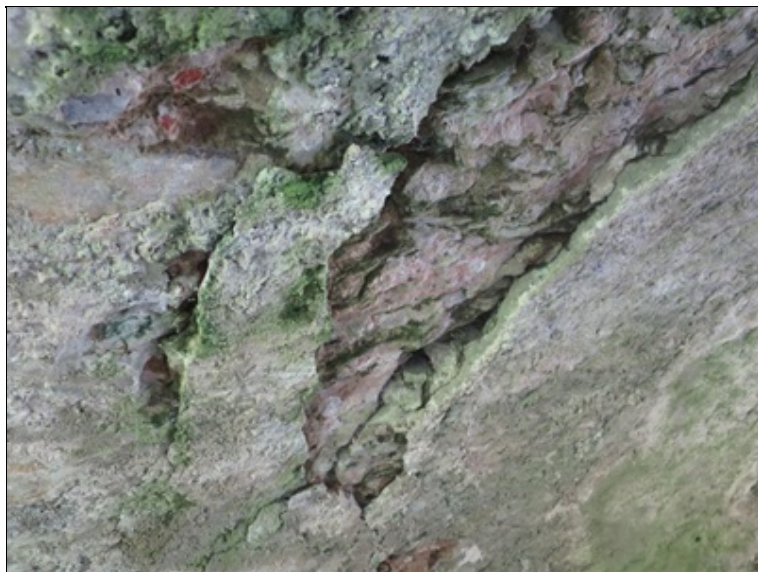
podhled zdiva klenbového pasu - drobnější poruchy v okolí podélné trhliny kopírující trajektorii rubu levé poprsní zdi

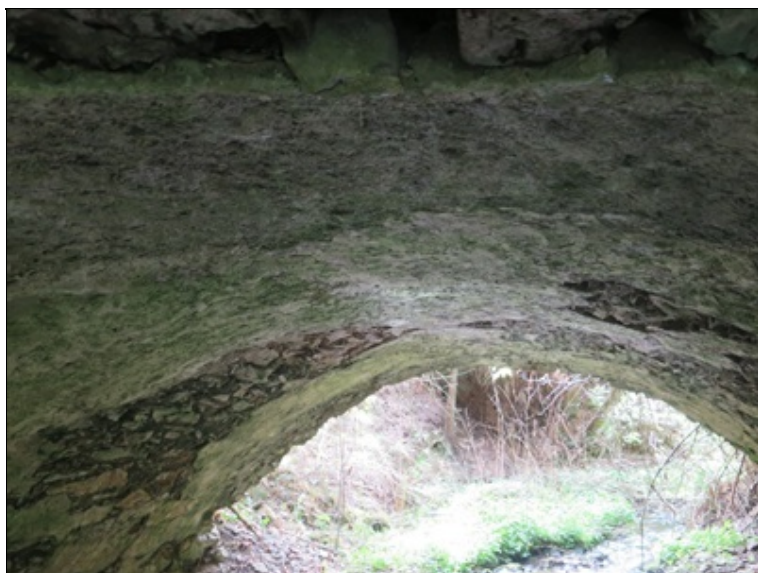
podhled zdiva klenbového pasu - příčný pohled zleva

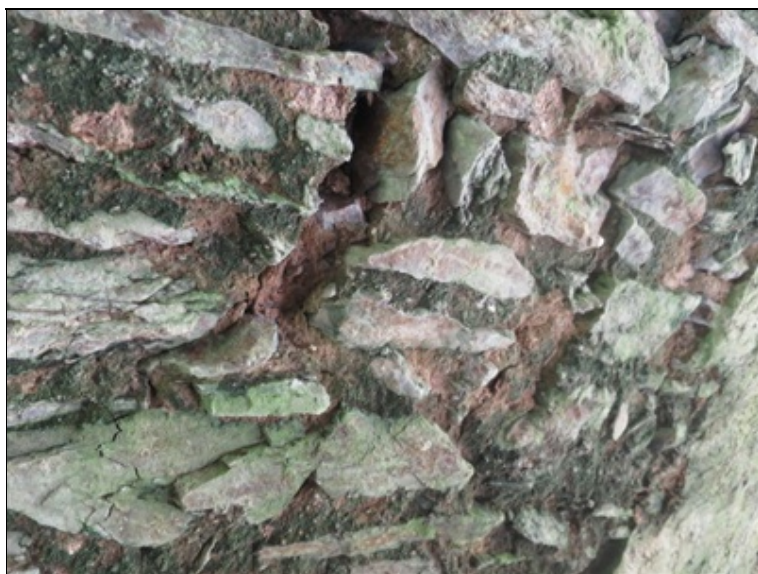
podhled zdiva klenbového pasu - střední část zdiva nad opěrou 2

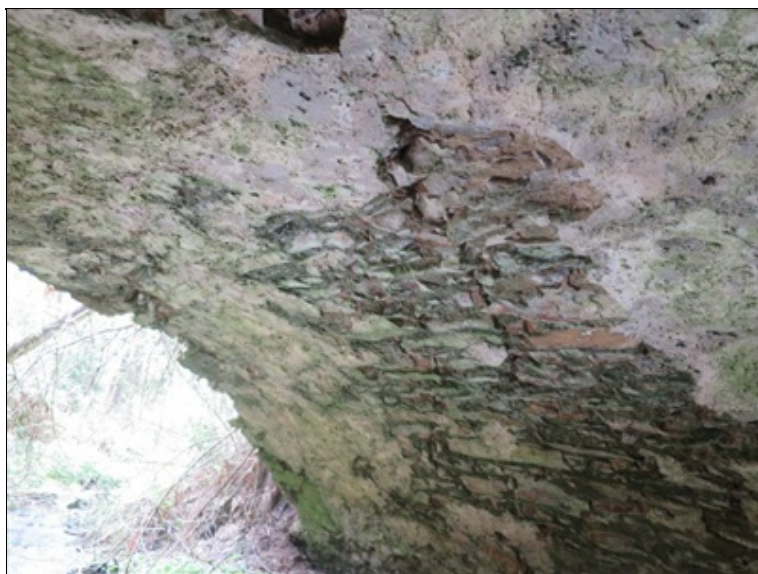
podhled zdiva klenbového pasu - pravá strana nad opěrou 1

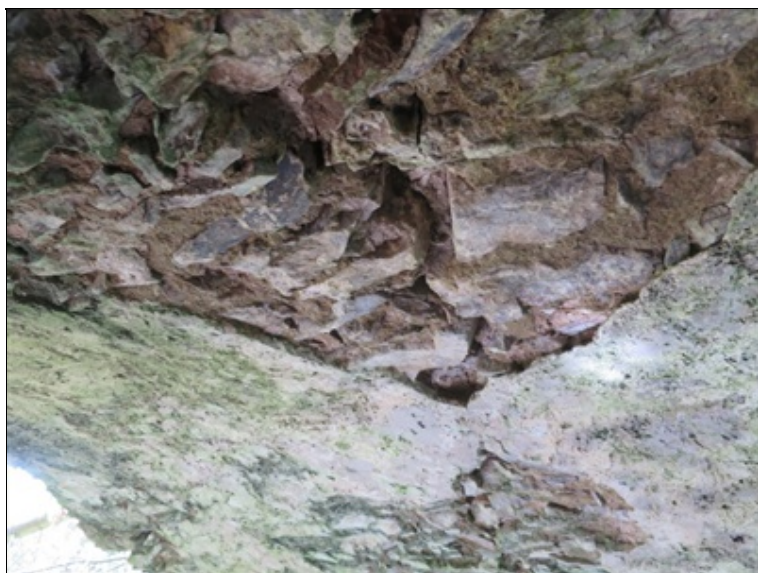
podhled zdiva klenbového pasu - levá strana ve vrcholu klenby

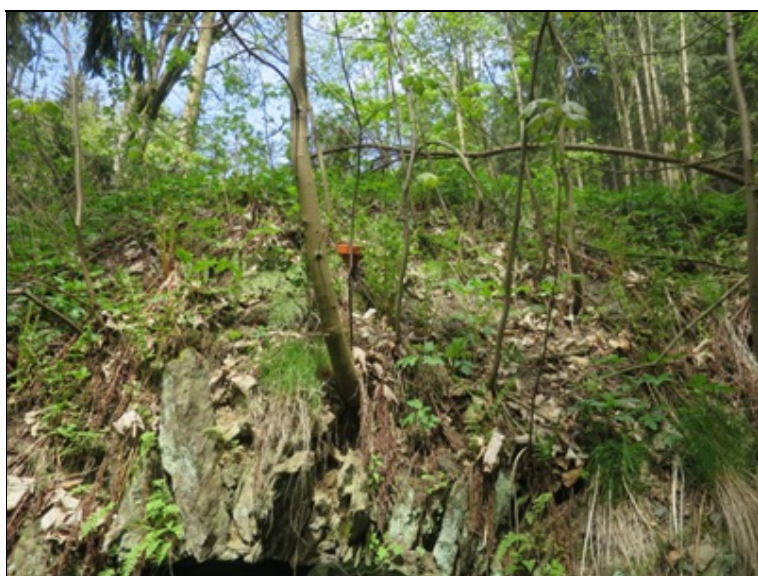
V minulosti došlo k samovolnému zřícení zdiva pravé poprsní zdi a navazujících křídel. Na mostě nebyly provedeny žádné zabezpečovací práce.

na pravé straně již došlo ke zřícení pravé poprsní zdi i navazujících křídel

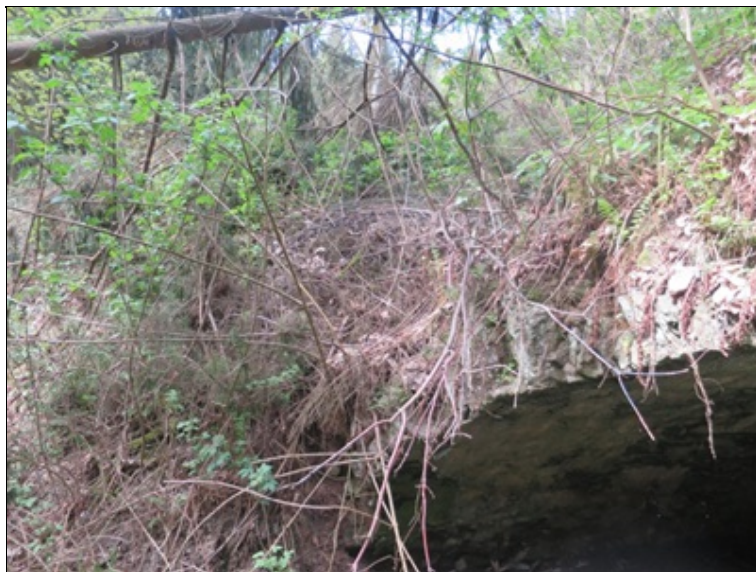
DTTO - pohled do oblasti nad opěrou 1

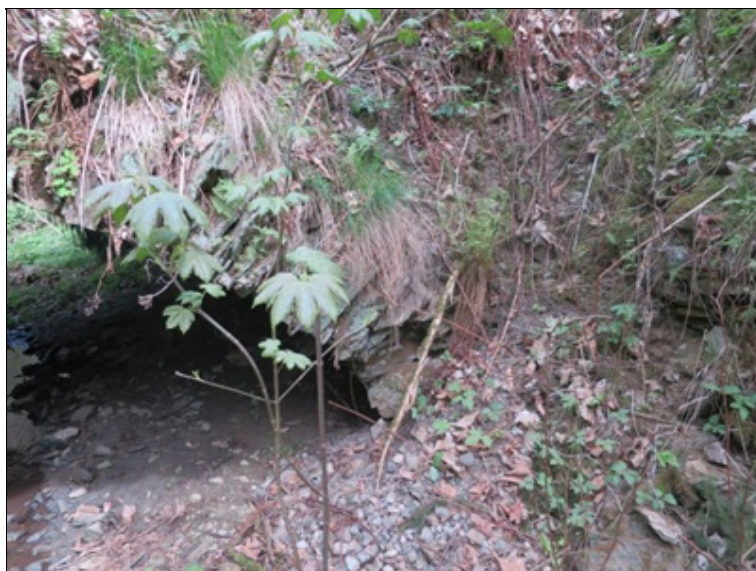
DTTO - pohled do oblasti nad opěrou 2

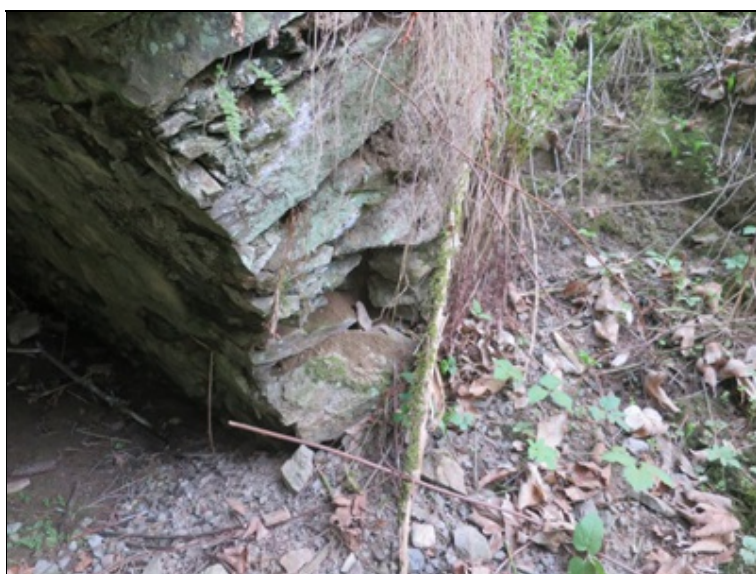
DTTO - detail pravého boku zdiva klenbového pasu nad opěrou 2

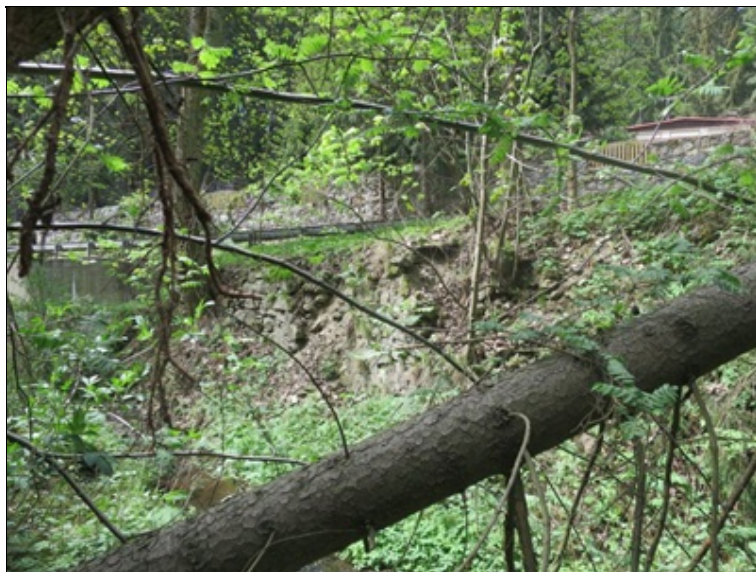
vpravo před mostem je rozpadající se původní opěrná zeď zděná z kamene

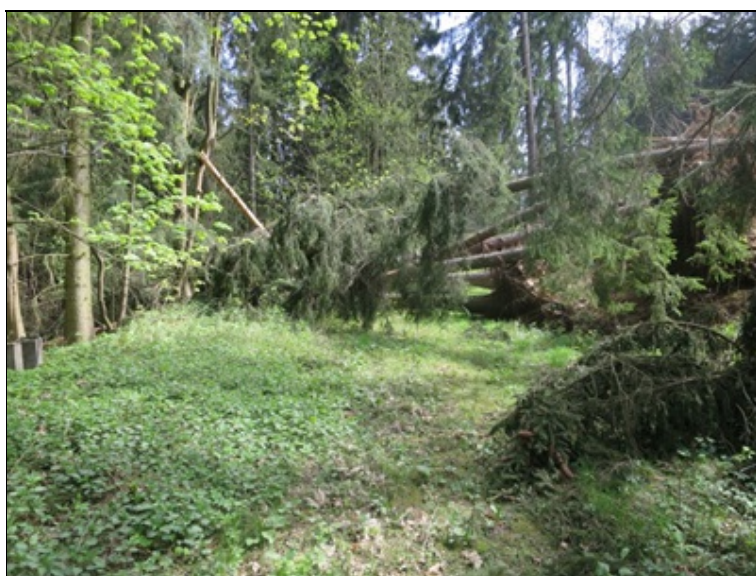
Na mostě není záchytný systém, při vjezdu vozidel na most hrozí jejich zřícení.

příčné uspořádání na mostě

Vhodnou fyzickou zábranou s příslušným doprovodným dopravním značením zamezit vstupu chodců a vjezdu jakýchkoliv vozidel na most.

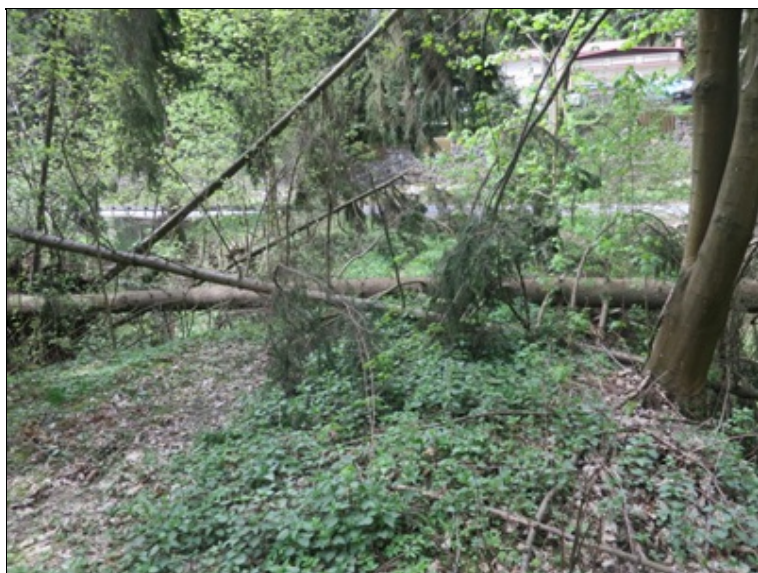
Na mostě a v jeho okolí je množství vývrátů.

na mostě jsou v současné době vývraty

Zajistit odtěžení vývrátů z mostu a jeho okolí. Je zároveň nezbytné zajistit, aby na mostě nevjelelo jakékoliv vozidlo.
