Stavebně technický a vlhkostní průzkum

TÁBOROVÁ ZÁKLADNA "HÁJENKA" - ČERNÉ LESY Č.P. 430, BRTNICE

Prosinec 2016

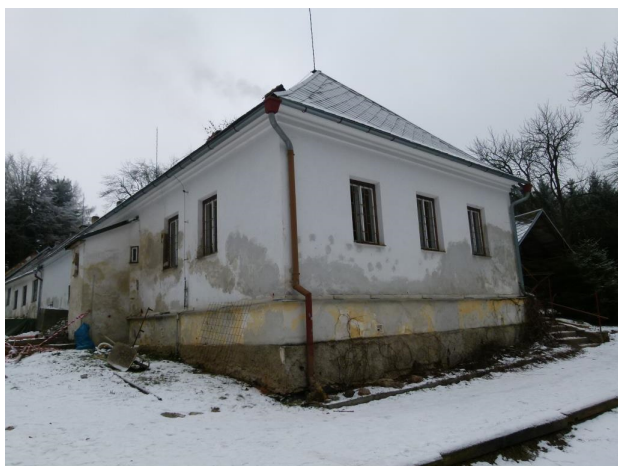
Obr.1

- Ze strany exteriéru jsou na fasádě výrazné vlhkostní mapy, především ve východní části, foto č.1. Vlhkostní mapy z exteriéru budovy jsou téměř na celé fasádě, foto č.3 - 6, 9, 10, 13, 18, 21, 25 - 27 a 29

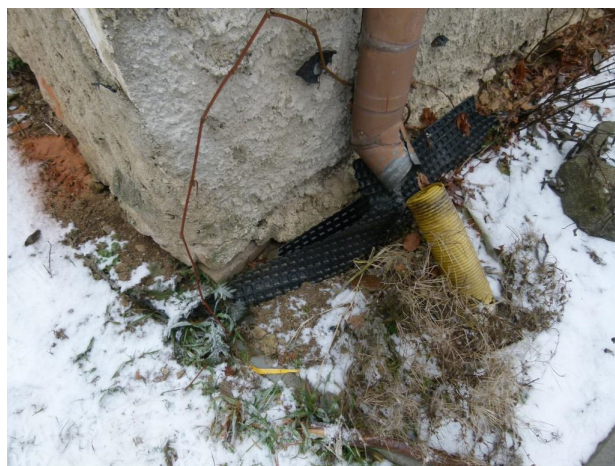
Obr.2

- Dešťové svody jsou většinou vyústěny na terén v blízkosti obvodového zdiva objektu, foto č.11, 17, 19, 23 a 28. Dešťový svod v jihovýchodním rohu byl napojen pravděpodobně na trativod, ale postupem času došlo k přerušení spoje mezi plechovou rourou a plastovou hadicí, foto č.2, a voda nyní volně vytéká na přilehlý terén.

- U provozní části objektu byly v minulosti provedeny odkopy a ke zdivu byla vložena popelová fólie, aby byla zajištěna alespoň nějaká ochrana stavebních konstrukcí před vlhkostí prostupující z terénu. Ovšem její horní strana není správně ukončena uzavírací lištou, proto může docházet k zatékání vody z povrchu přímo mezi fólií a základové zdivo, foto č.2 a 24. Místy je fólie ponechána úplně volně nad úrovní terénu, foto č.28.

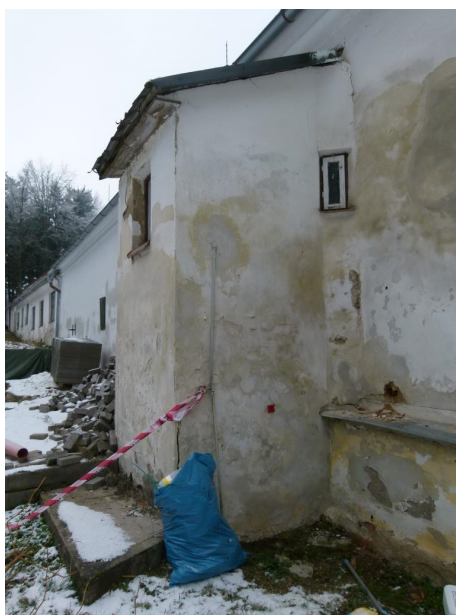
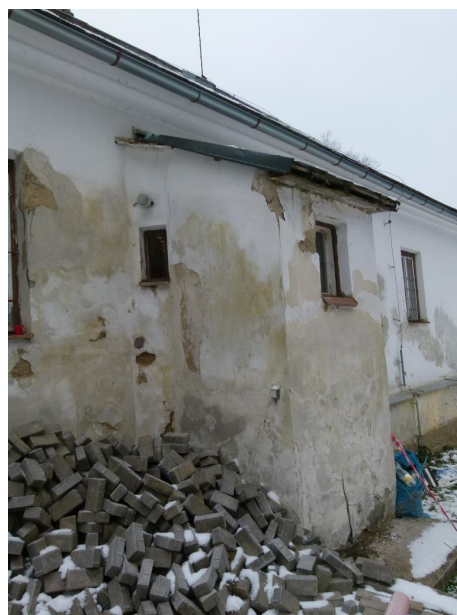
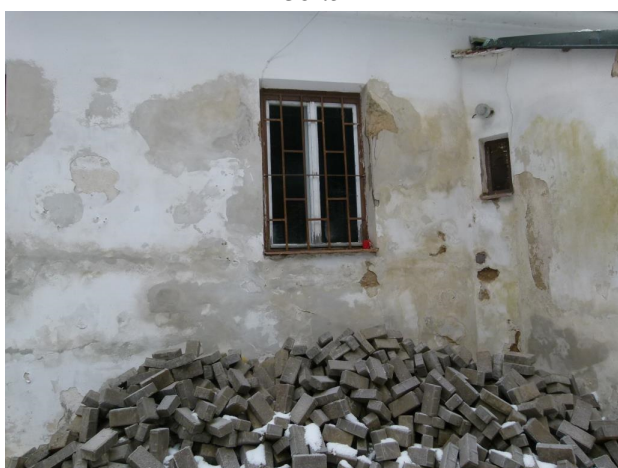
- Nejvýraznější vlhkostní mapa je na zdivu v blízkosti sociálního zařízení provozní části u jižní fasády. Omítky jsou poškozené jak z exteriéru tak z interiéru, foto č.3 - 5, 30 a 31.

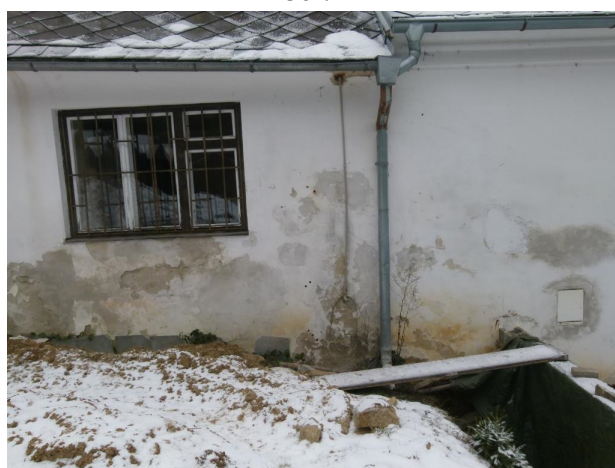
Obr.6

- Na jižní straně na rozhraní provozní a ubytovací části je výrazná vlhkostní mapa na fasádě, která je způsobena opět pravděpodobně dešťovým svodem nebo používáním vodovodního potrubí umístěného na fasádě, foto č.6 a 7. Zde je také poškozená omítka střešní římsy vlivem zatékání a současně po provádění otvoru pro vodovod, foto č.8.

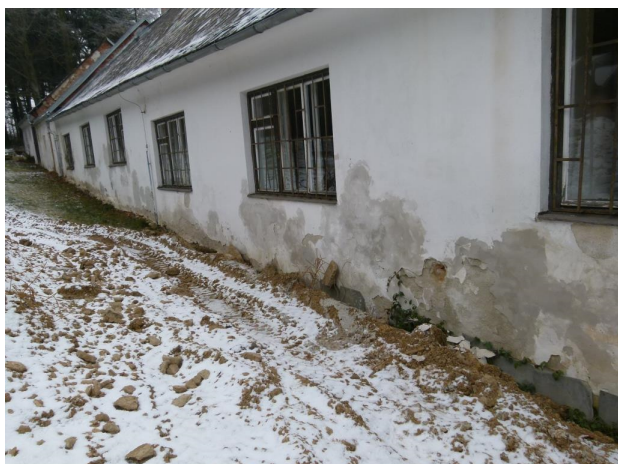
Obr.9

- Špatným vlhkostním podmínkám obvodového zdiva nepřispívá ani neupravený venkovní terén, který je místy spádován směrem k objektu, foto č.9, 15 a 18, většinou chybí okapové chodníky nebo jiné stavební úpravy, které by zajistily rychlý odvod srážkové vody od stavebních konstrukcí.

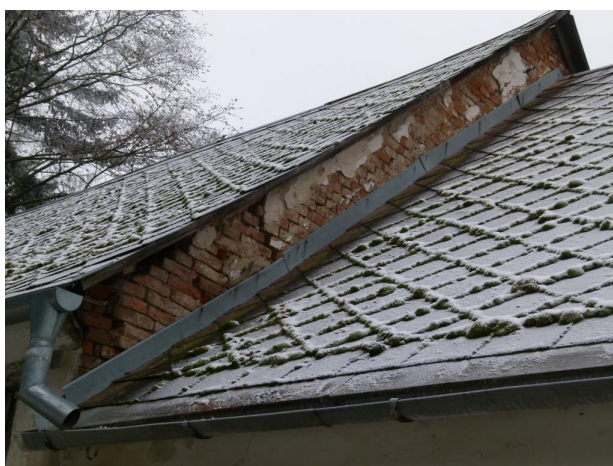
Obr.12

- Na rozhraní jednopodlažní skladové části a budovy společenského sálu je poškozená omítka vlivem vlhkosti stékající po fasádě z porušených nebo ucpaných dešťových žlabů, foto č.13 a 20. Pravděpodobně následkem působení nepříznivých povětrnostních vlivů a nedostatečným stavebním opatřením došlo k výrazné destrukci zdiva východního štítu budovy společenského sálu, které vystupuje nad rovinu střechy sousední budovy, foto č.12.

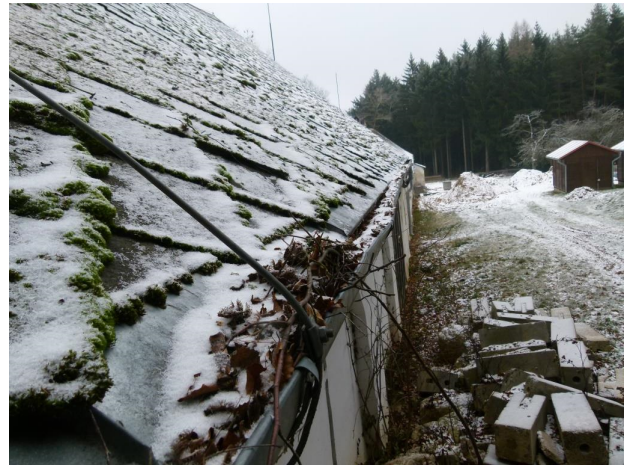
Obr.14

- Dešťové žlaby na západním konci objektu jsou zanesené listím z přilehlých dřevin a mechem rostoucím na střešní krytině, foto č.14 - 16. Tyto prvky tak nemohou plnit svoji funkci a dešťová voda volně stéká po fasádě.

Je nutné provést opravy lokálně poškozené střešní krytiny, aby nedocházelo k další dotaci vlhkosti do konstrukcí krovů. Také musí být prováděna pravidelná údržba dešťových žlabů a svodů, aby byl zajištěn rychlý odvod srážkové vody pryč od stavebních konstrukcí. Tím se také sníží riziko vzniku dalších poruch.

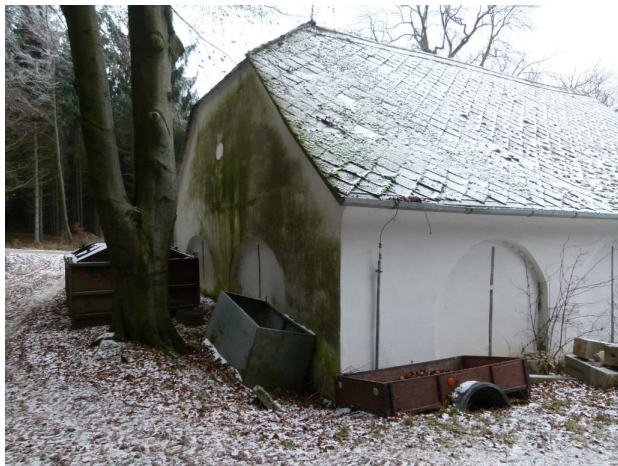
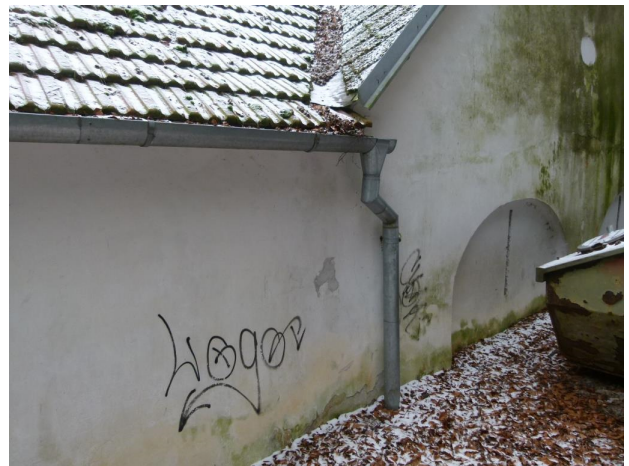
- Západní štítová stěna objektu (společenský sál) je pokryta výraznou vrstvou zelených mikroorganismů, pravděpodobně řasy a plísně, foto č.15 a 16. Jejich výskyt je způsoben přítomností vzrostlých stromů, které způsobují dotaci povrchu zdiva vlhkostí při deštích a současně svým stíněním brání jeho vysychání.

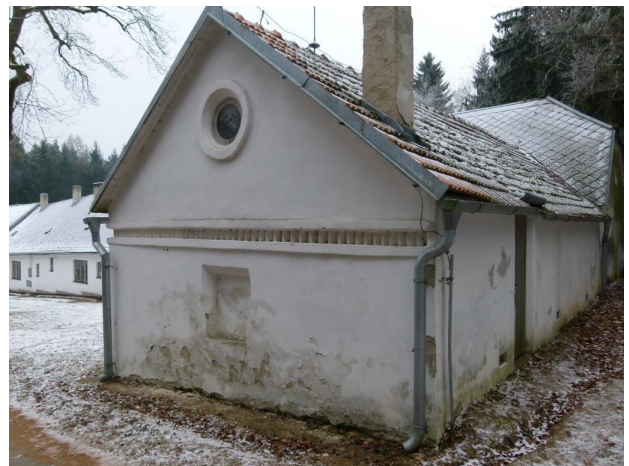
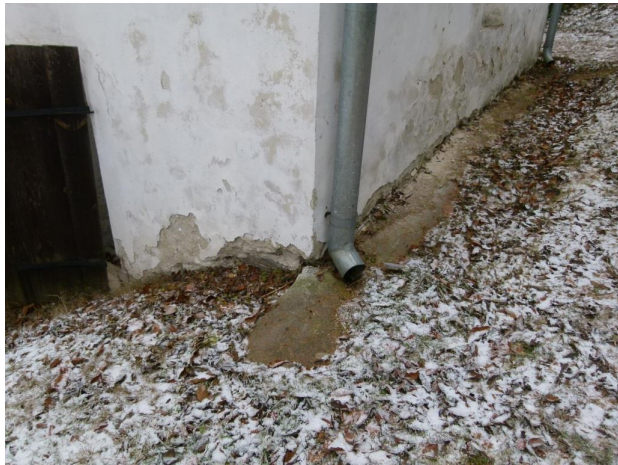
- U severní fasády dvoupodlažní části skladů je sice proveden betonový okapový chodník, ale vlivem jeho špatného spádu a poškození jeho povrchu dochází k zatékání vody z dešťového svodu vyvedeného přímo u zdiva, foto č.18 a 19.

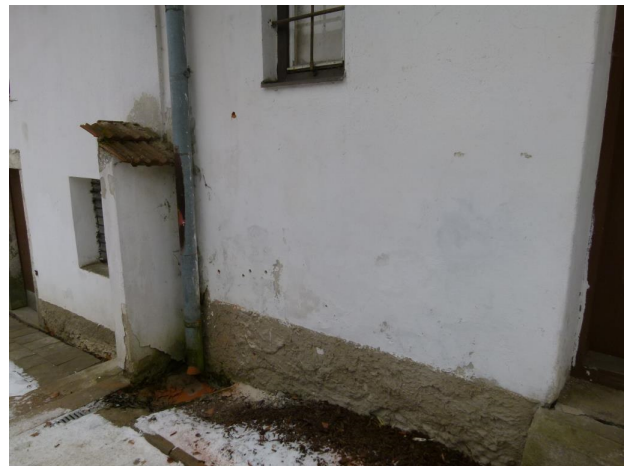
Obr.22

- Na rozhraní mezi provozní a ubytovací částí je u severní fasády pozůstatek nějakého oplocení, foto č.22. Jedná se o pravděpodobně cihelný pilíř napojený přímo na obvodové zdivo budovy. Na jeho horní straně jsou osazeny střešní tašky z důvodu ochrany sloupku před srážkovou vodou. Ale právě tato úprava a špatně provedený detail napojení na fasádu způsobuje vlhnutí a poškozování povrchu zdiva. Spodní část pilíře je poškozena srážkovou vodou z nevhodně ukončeného dešťového svodu, foto č.22 a 23.

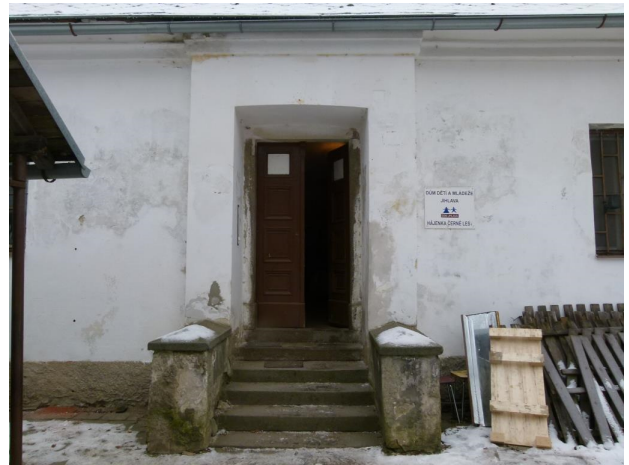
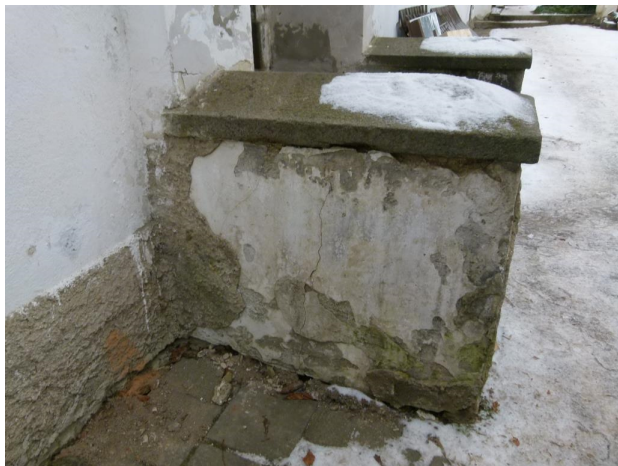
- Vlivem vlhkosti jsou také poškozeny dvě zídky lemující vstupní schodiště do provozní části, foto č.26 a 27.
- Podlaha východní části je až cca 1,6 m nad okolním terénem, v podezdívce jsou viditelné otvory s krycími ventilačními mřížkami, foto č.29. Po demontáži jedné mřížky ve východní fasádě bylo zjištěno, že se jedná pouze o vysekaný otvor ve zdivu do hloubky cca 300 mm.

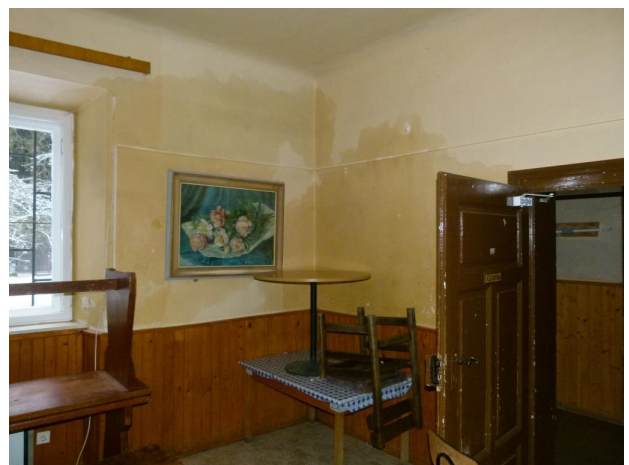
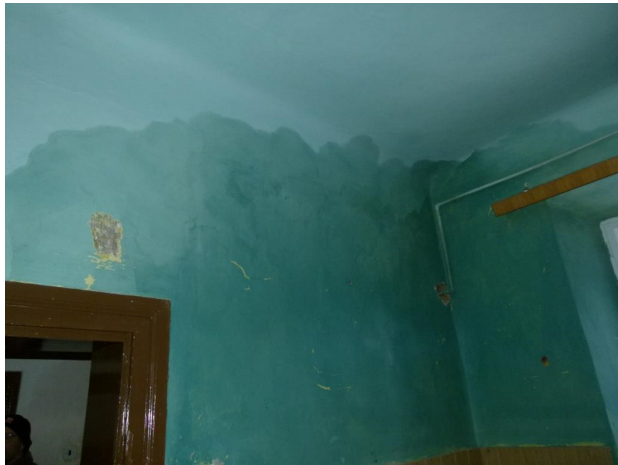
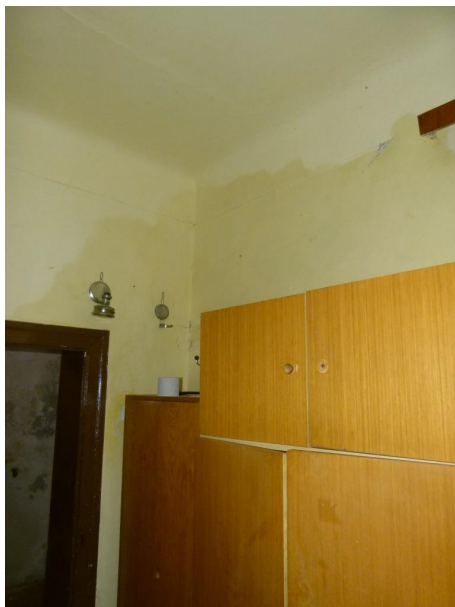
- V interiéru provozní budovy jsou výrazné vlhkostní mapy zasahující až ke stropu v místě toalety na jižní a vstup na severní fasádě, foto č.30, 31 a 35.

- Domníváme se, s ohledem na vlhkostní projevy a hodnoty zasolení, že v místě sociálního zařízení provozní části u jižní fasády, jsou poruchy na odvodu splaškových vod.

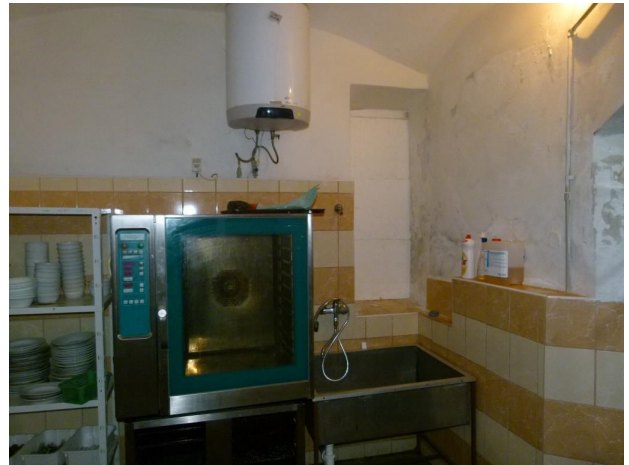
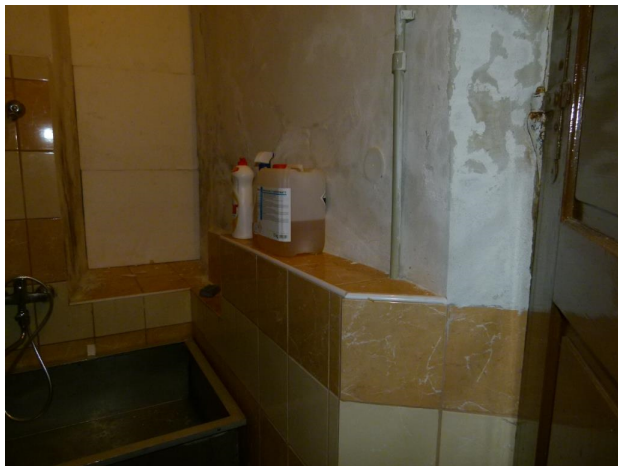
- V místnosti na mytí nádobí vedle kuchyně je na obvodové a vnitřní stěně provedena nevětraná přízdívka s keramickým obkladem, foto č.32 a 33. Tímto opatřením se sice zajistí omyvatelný povrch, ale současně se zamezí samovolnému prostupu nahromaděné vlhkosti ze zdiva ven. Vlhkost pak vzlíná do ještě větší výšky, o čemž vypovídají výrazné vlhkostní mapy nad obkladem, foto č.32 a 33. V době průzkumu bylo také zjištěno, že vodovodní potrubí připojené na elektrický ohřívač vody netěsní, dochází k prokapávání vody a další vlhkostní dotaci zdiva.

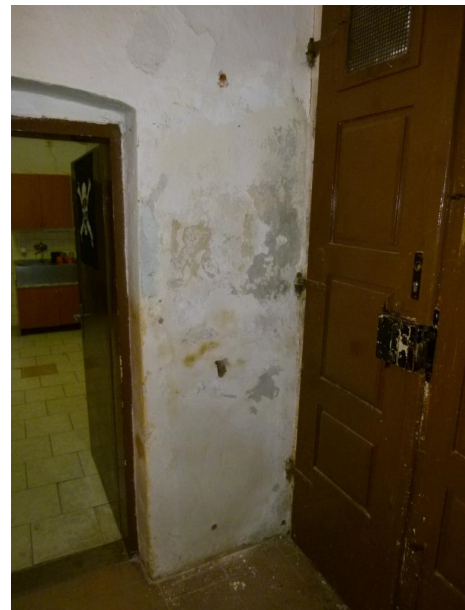
Obr.34

- Při odběru vzorků zdiva u zkušebního místa W18, bylo zjištěno, že vnitřní povrch zdiva je pod omítkou opatřen svislou asfaltovou lepenkou do výšky min. 1,2 m. Toto opatření způsobilo masivní destrukci povrchu zdiva vlivem vlhkosti, která vystoupala do ještě větší výšky, foto č.34.

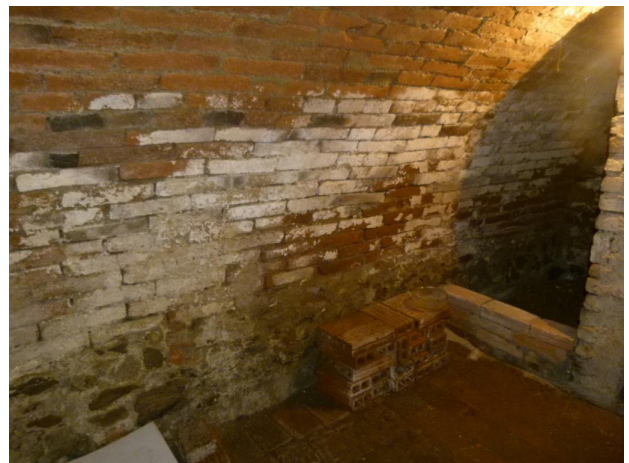
Obr.36

- Na režném cihelném zdivu ve sklepě v provozní budově u střední nosné stěny je zřejmé výrazné zavlhčení a krystalizace výkvětovných solí, foto č.36. V tomto místě, ale z vedlejší místnosti byl odebrán vzorek z důvodu zjištění zasolení zdiva S4 a byl prokázán velmi vysoký stupeň zasolení dusičnany.

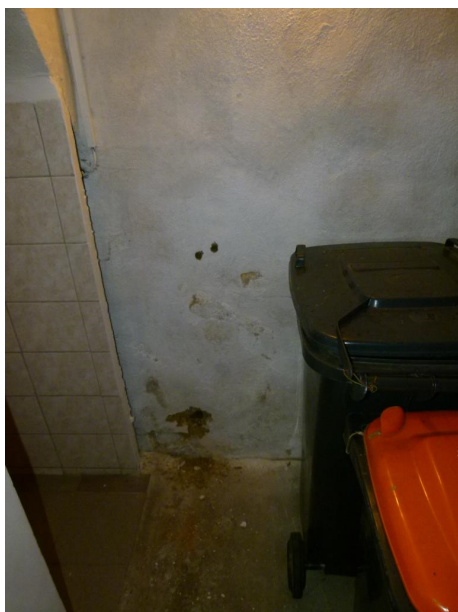
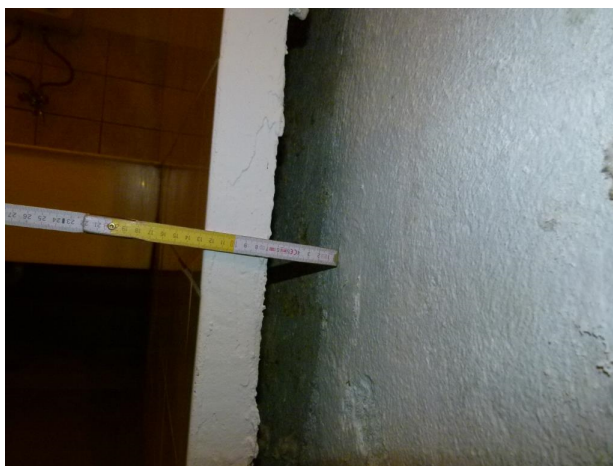
- V místnosti skladu potravin a přípravy zeleniny je v části na vnitřním zdivu také provedena předstěna opatřená keramickým obkladem, zde je však ponechána otevřená vzduchová mezera tl. cca 60 mm, foto č.37 a 38.

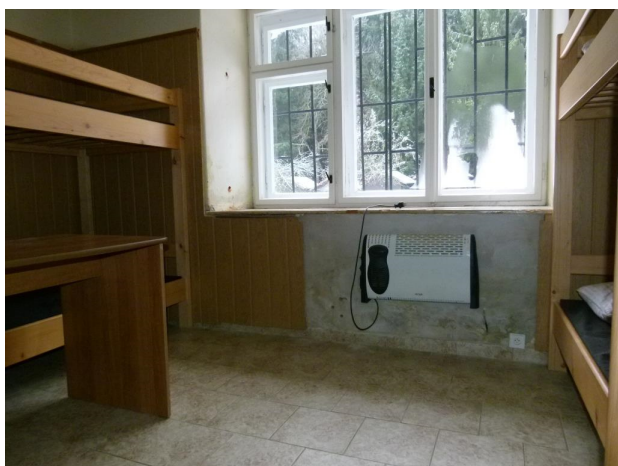
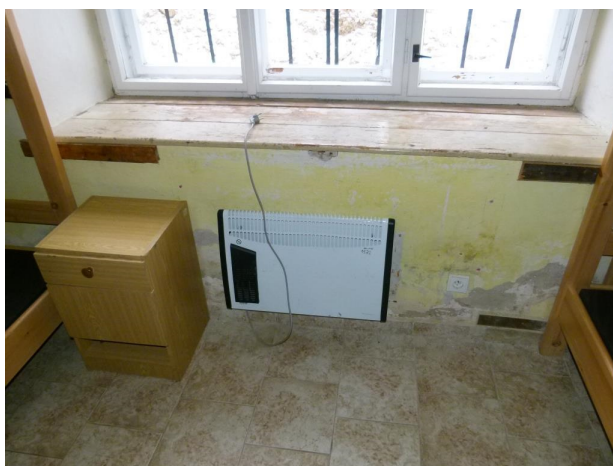
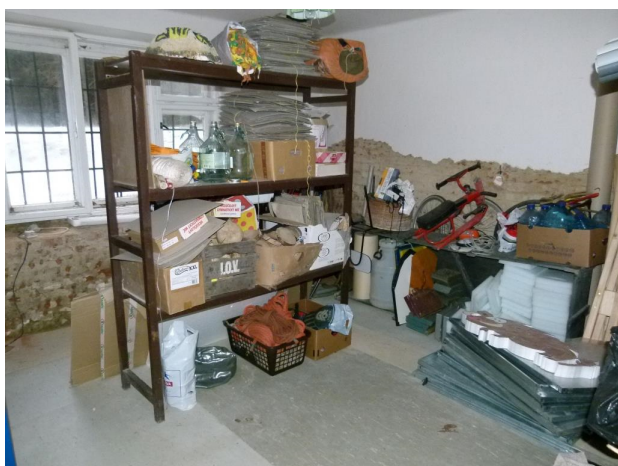
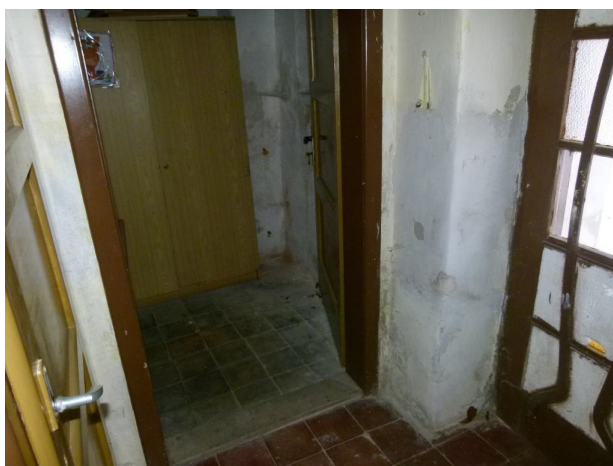
- Také v ubytovací části je na obvodovém i vnitřním zdivu zřetelné poškození vlivem vzlínající vlhkosti, foto č.39 - 42. V jedné místnosti je již dokonce osekaná omítka, což také dokazuje její poškození vlivem vlhkosti, foto č.41.

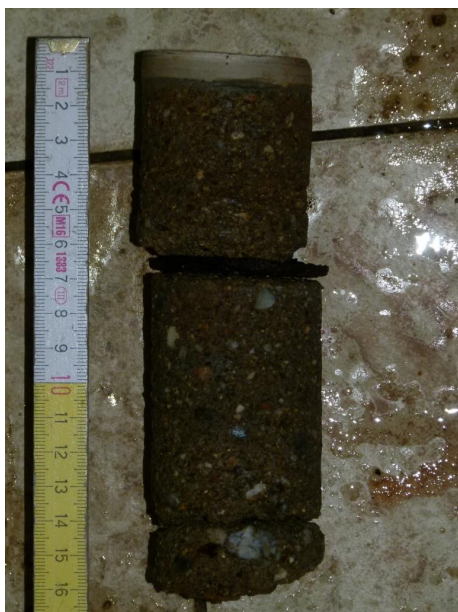
Obr.43

Vrtaná sonda P1 (foto č.43)

tl. (mm)
• keramická dlažba	8
• lepící tmel	2
• betonová mazanina (porézní)	50
• hydroizolační vrstva (asfaltový pás)	3
• podkladní beton	90
• hlína, násyp

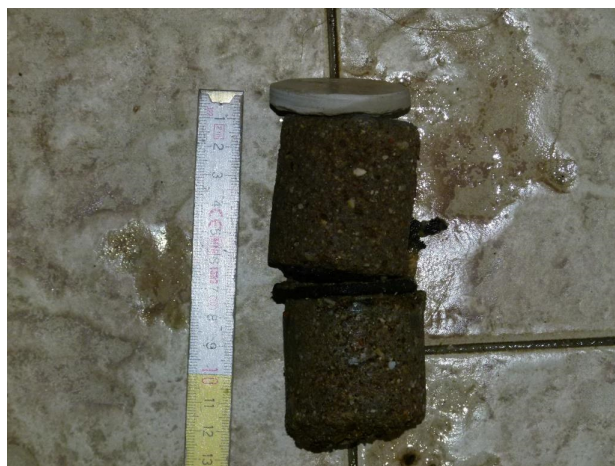
Obr.44

Vrtaná sonda P2 (foto č.44)

tl. (mm)
• keramická dlažba	8
• lepící tmel	2
• betonová mazanina (porézní)	50
• hydroizolační vrstva (asfaltový pás)	3
• podkladní beton	55
• hlína, násyp

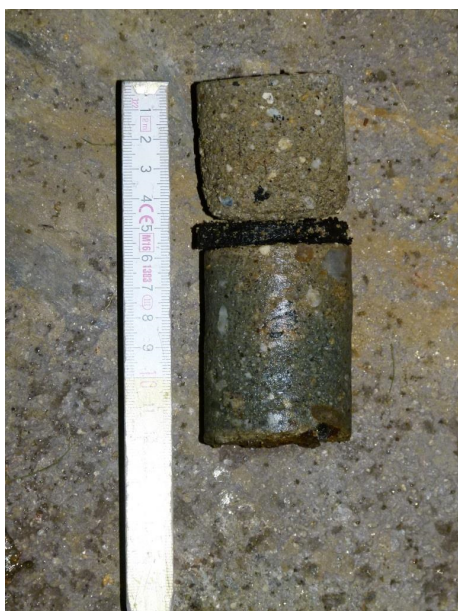
Obr.45

Vrtaná sonda P3 (foto č.45)

tl. (mm)
• betonová mazanina (porézní)	45
• hydroizolační vrstva (asfaltový pás)	5
• podkladní beton	65
• hlína, násyp

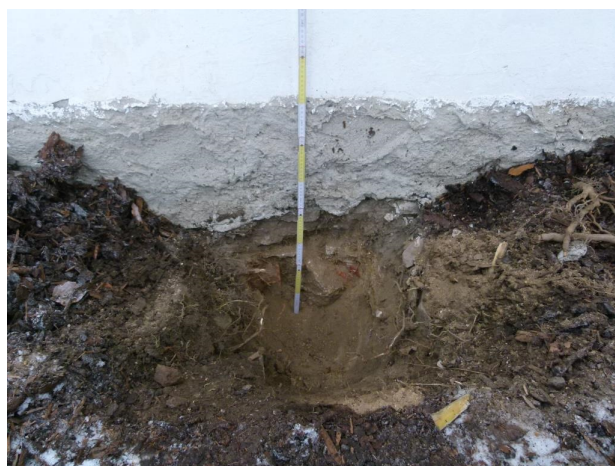
Obr.46

Bylo zjištěno, že základové konstrukce jsou tvořeny kamennými základovými pasy, které se směrem do exteriéru nerozšiřují. Z výše uvedeného lze usuzovat, že v místě sondy je šířka základového pasu minimálně shodná s šířkou zdiva v 1.NP. Výkop u zdiva byl proveden po dohodě s generálním projektantem do hloubky cca 0,5 m, konstrukce základu však prokazatelně pokračuje do větší hloubky. Pohled na provedenou sondu foto č.46.
