P O S U D E K

zdravotního stavu dřevěných konstrukcí krovů objektu
táborové základny „Hájenka“ - Černé lesy, č.p. 430, Brtnice

Účel posudku: posouzení stavu dřevěných konstrukcí krovů
v souvislosti s budoucími nutnými opravami

Objekt prohlédnut ve dnech 6. a 28.3.2019

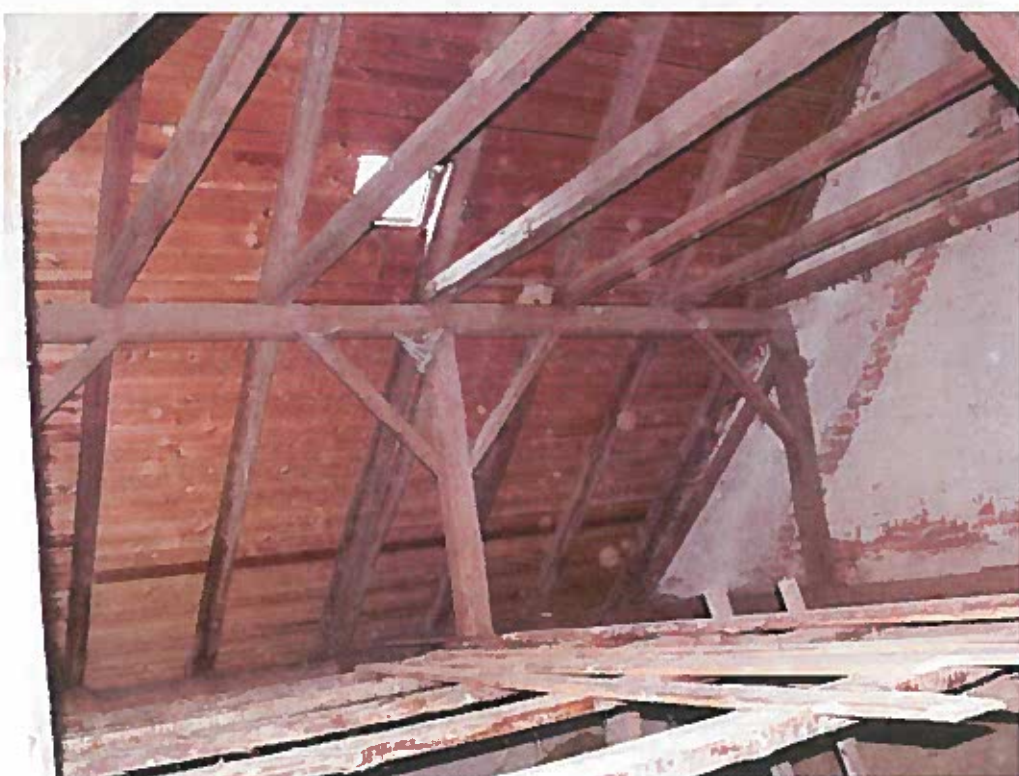
Příklad neodkornění prvků konstrukce

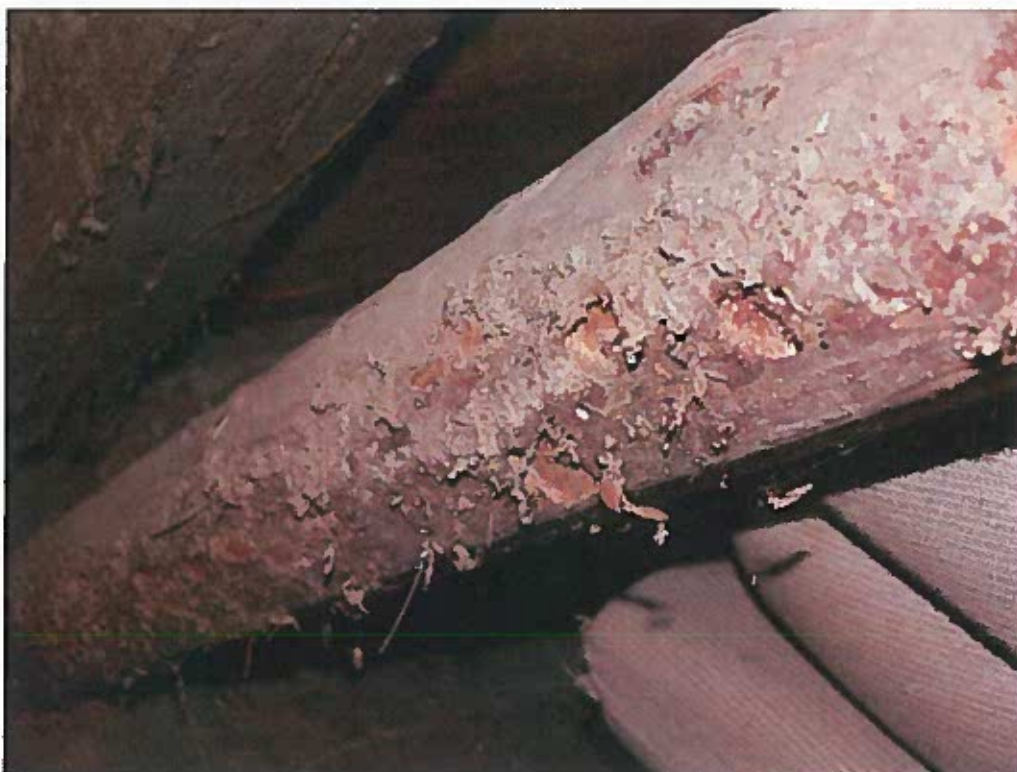
Destrukce dřeva byla způsobena dlouhodobě zvýšenou vlhkostí v místech zatékání a zavlhání a v důsledku neodkornění bednění.

Příklad neodkornění bednění

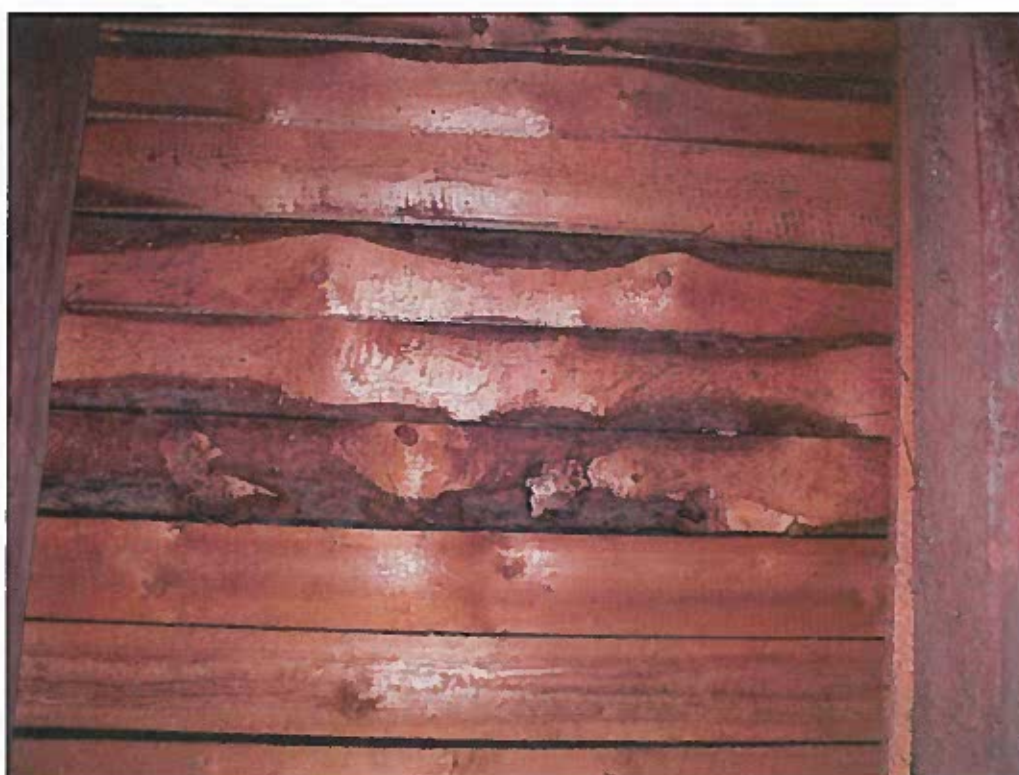
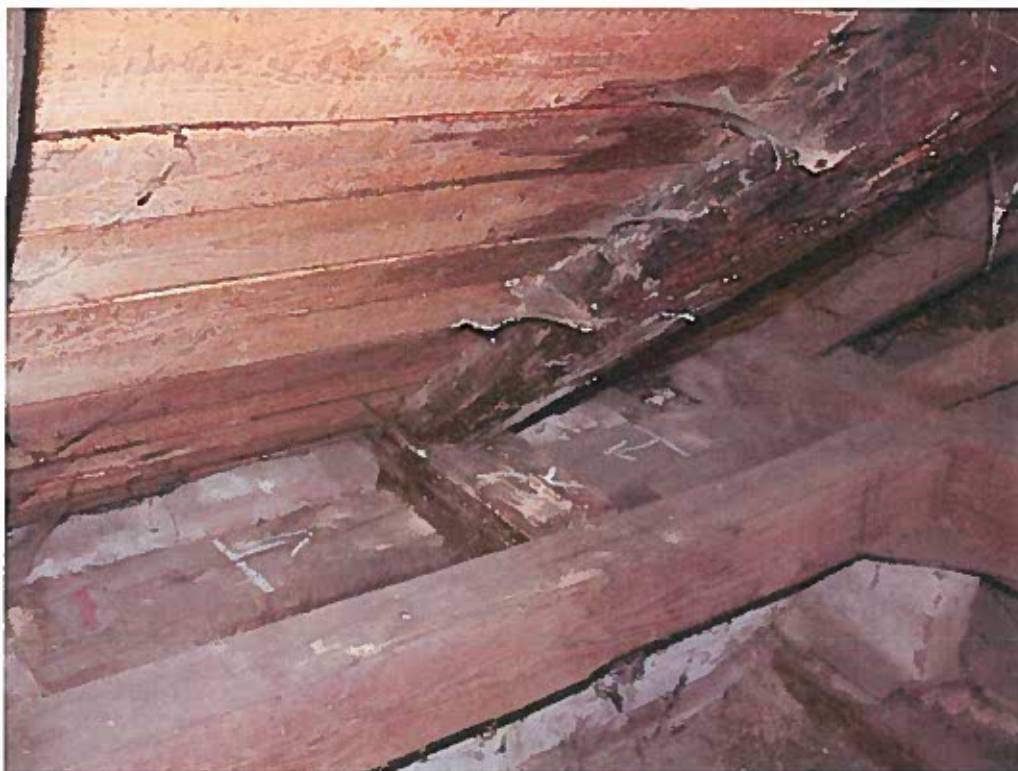
Viz nález č. 1

1. Destruována je část pozednice, dvě krátkata, dolní část krokve po pravé straně vikýře a přilehlá část bednění.
Návrh opatření: vyměnit pozednici v délce 1m, obě krátkata, krokev v délce 3,2m a potřebnou část bednění.

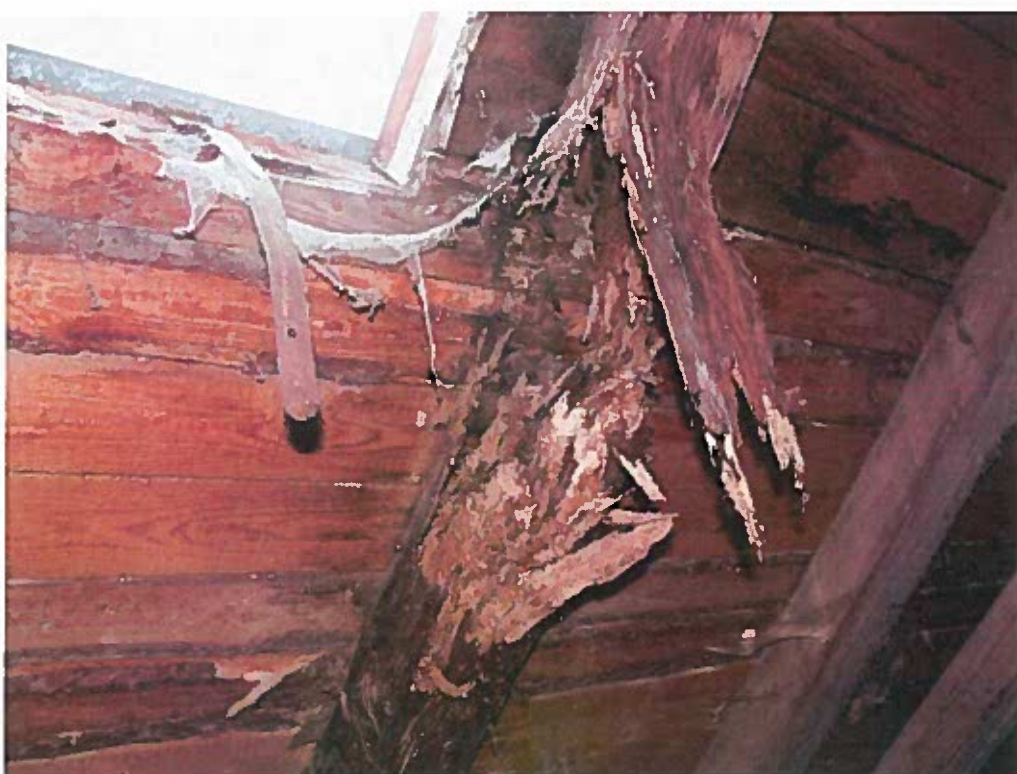
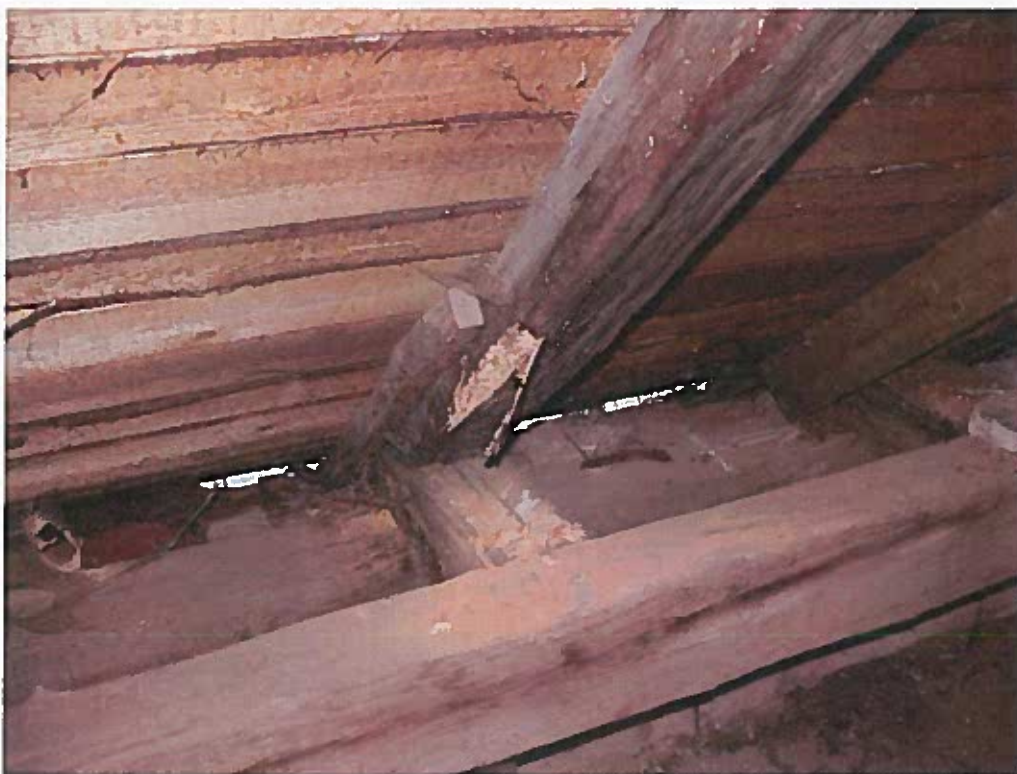
Viz nález č. 2

2. Destruována je část pozednice, dvě krátkata, dvě krokve po obou stranách komínového tělesa a přilehlá část bednění.
Návrh opatření: vyměnit pozednici v délce 2m, obě krátkata, obě krokve v celém průběhu a potřebnou část bednění.

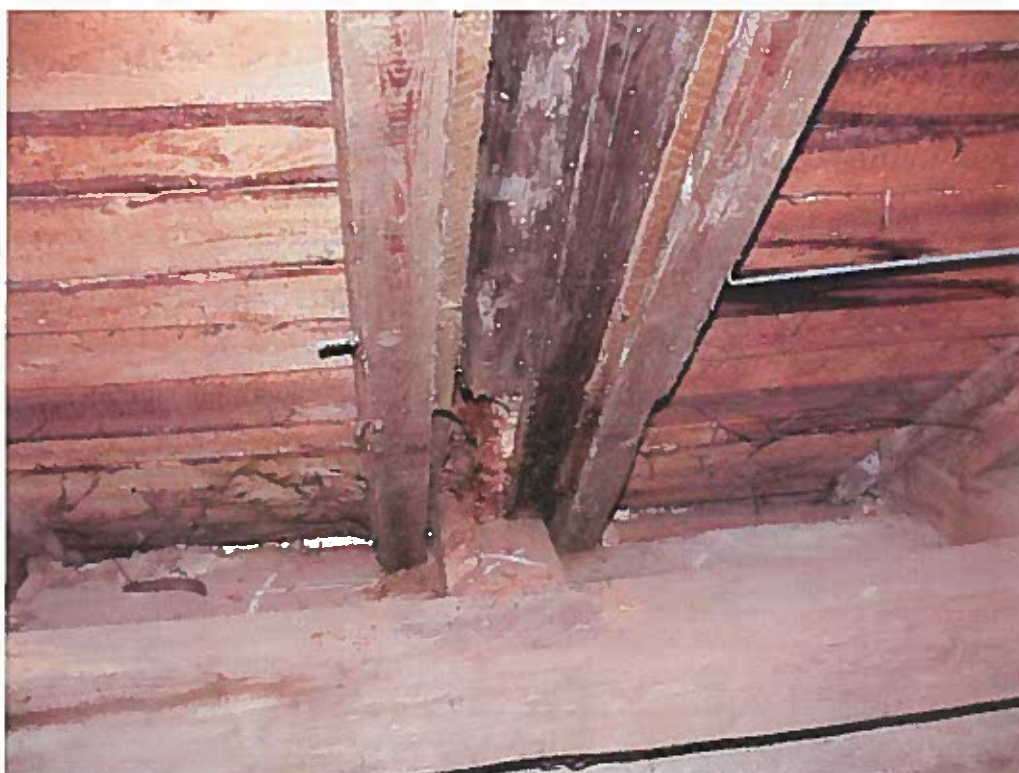
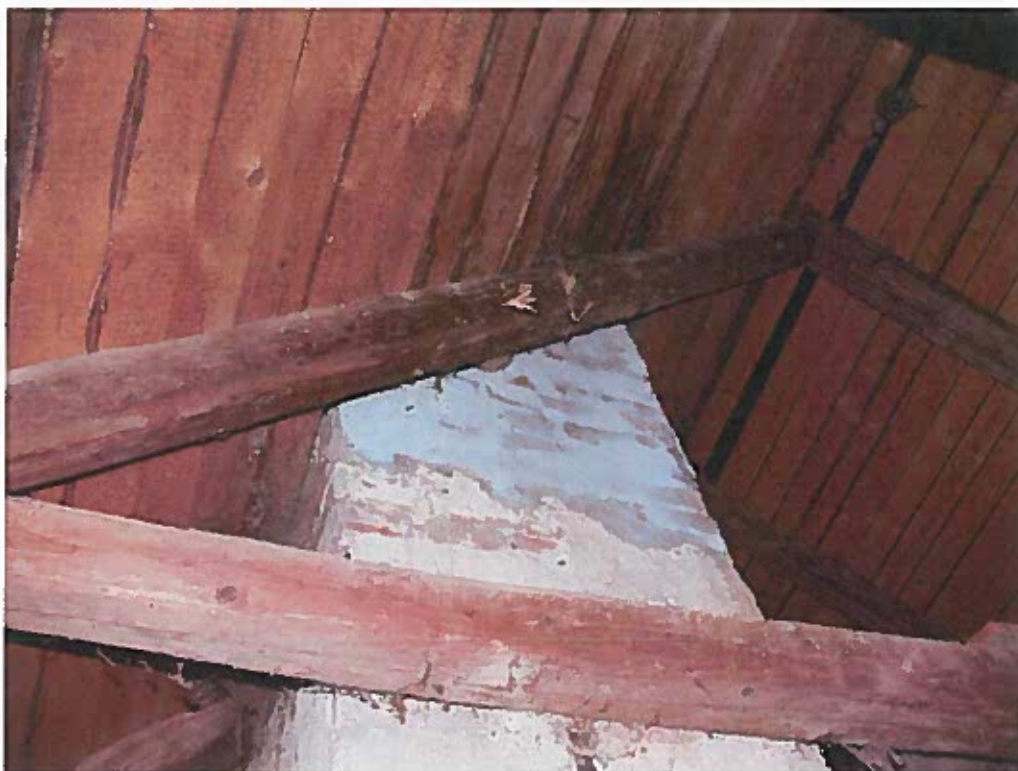
Viz nález č. 3

3. Destruována je horní část krokve po levé straně komínového tělesa, část hambalku, krokev po pravé straně komínového tělesa a přilehlá část bednění.
Návrh opatření: vyměnit horní část levé krokve od hřebene k vaznici, hambalek v délce 2m, pravou krokev v celém průběhu a potřebnou část bednění.

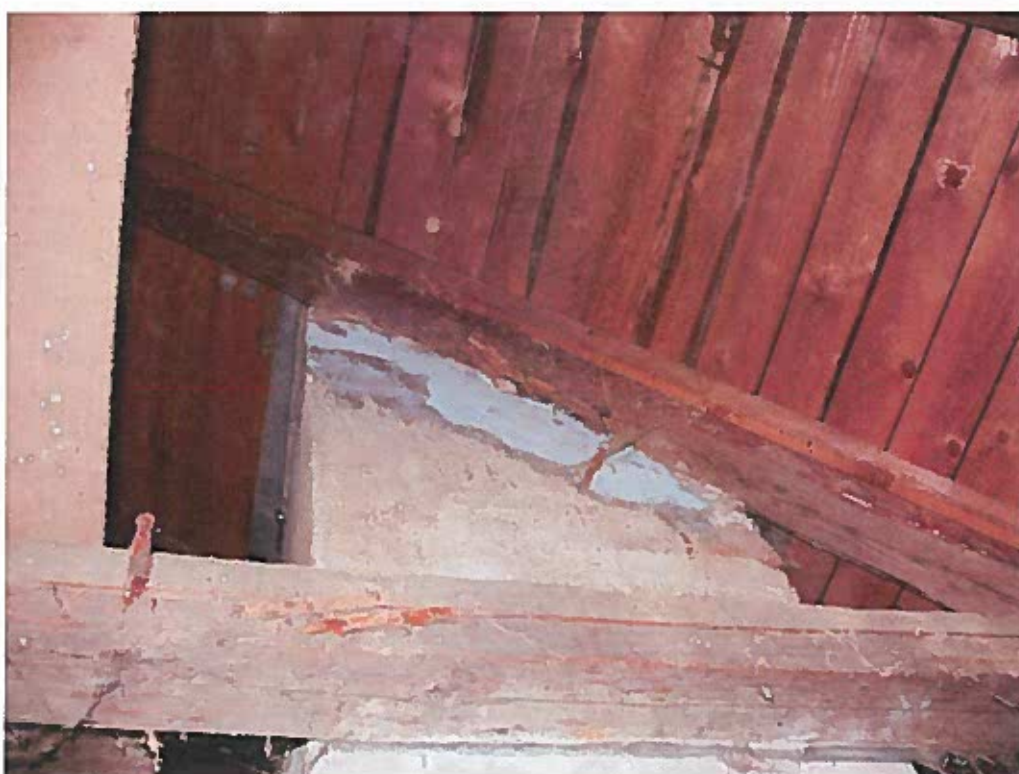
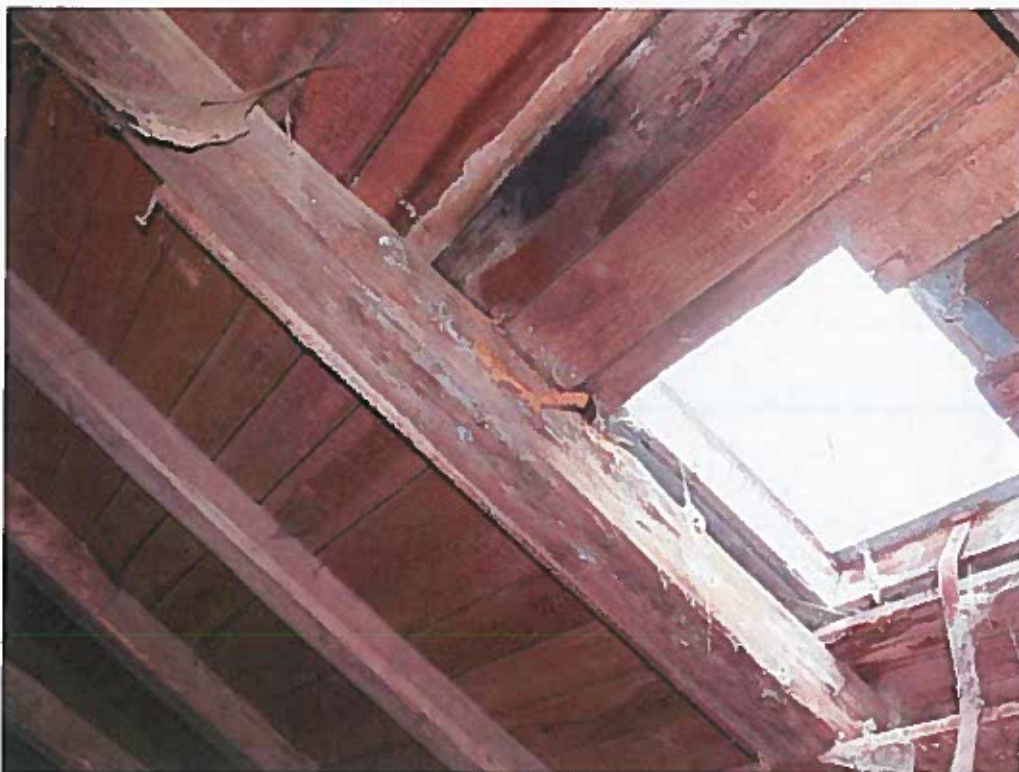
Viz nález č. 4

4. Destruovány jsou dolní části dvou krokví po obou stranách vikýře a přilehlá část bednění.
Návrh opatření: vyměnit obě krokve od vaznice dolů a potřebnou část bednění.

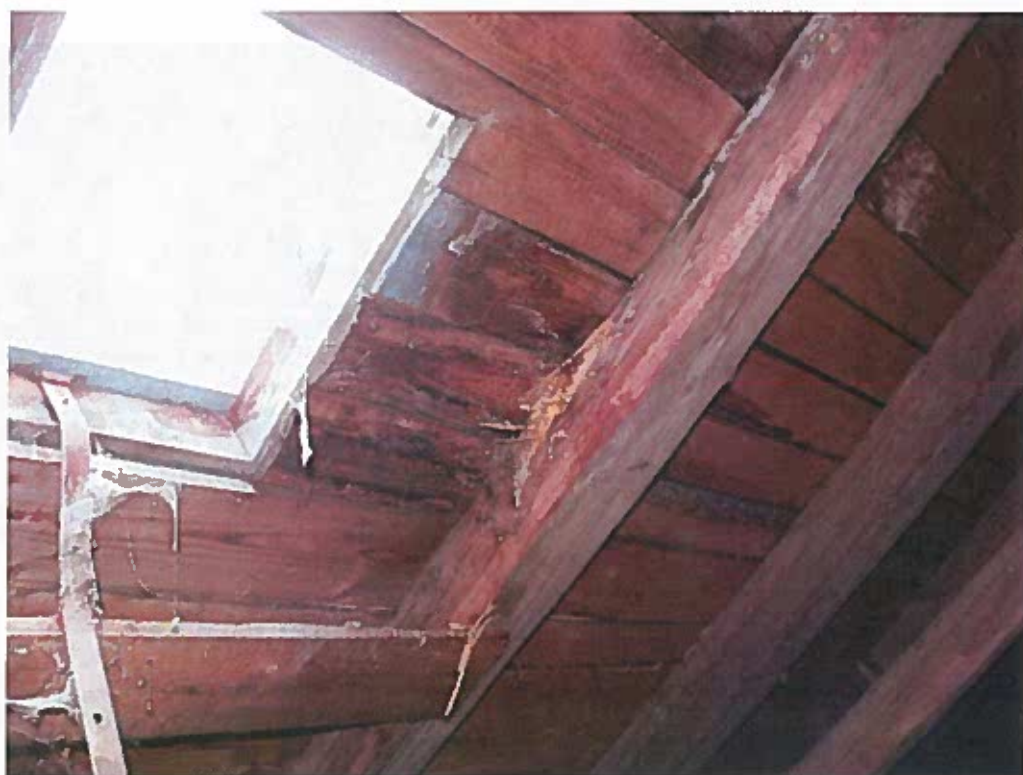
Viz nález č. 5

5. Destruována je dolní část krokve.
Návrh opatření: vyměnit krokev v délce 2,5m.

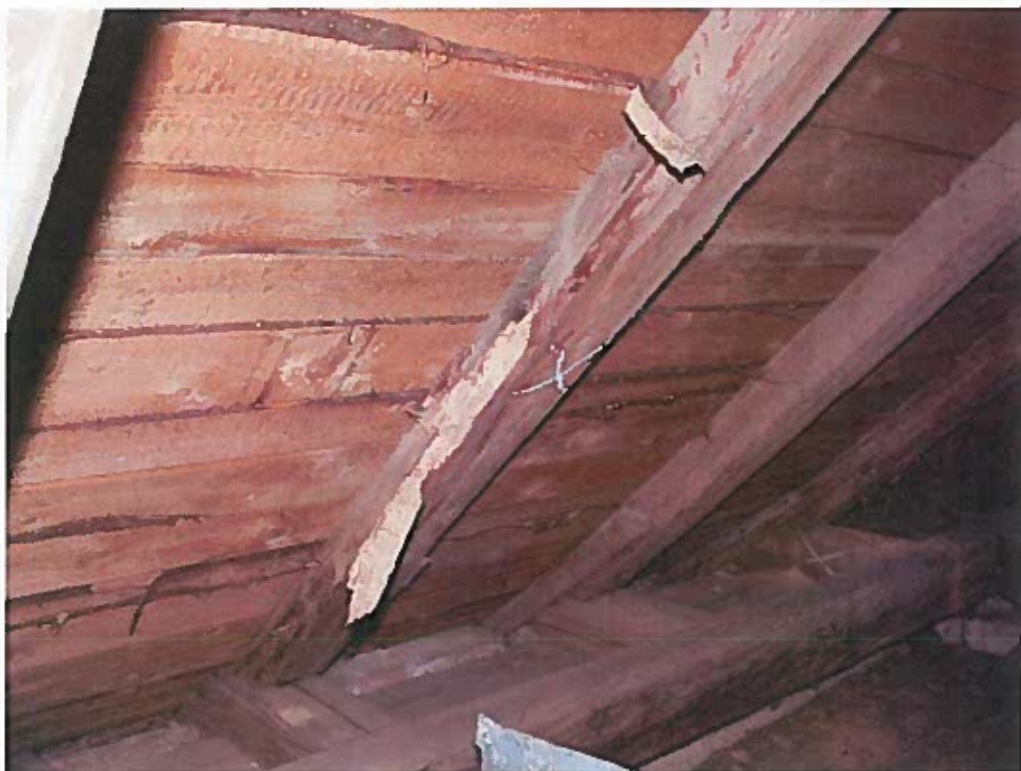
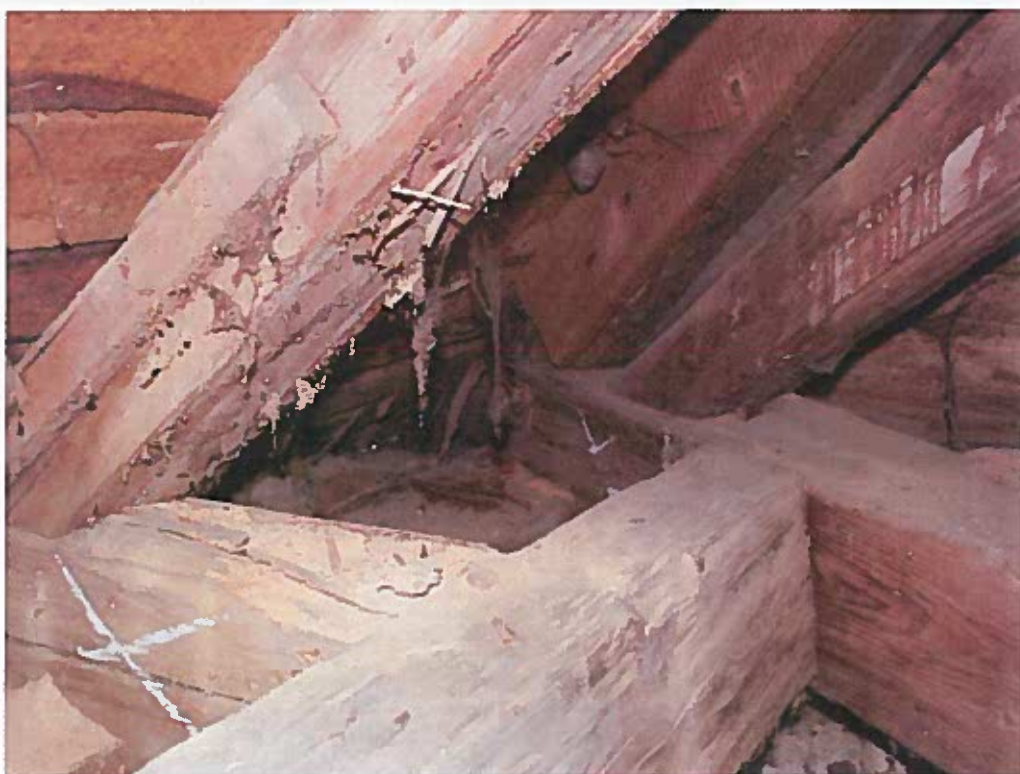
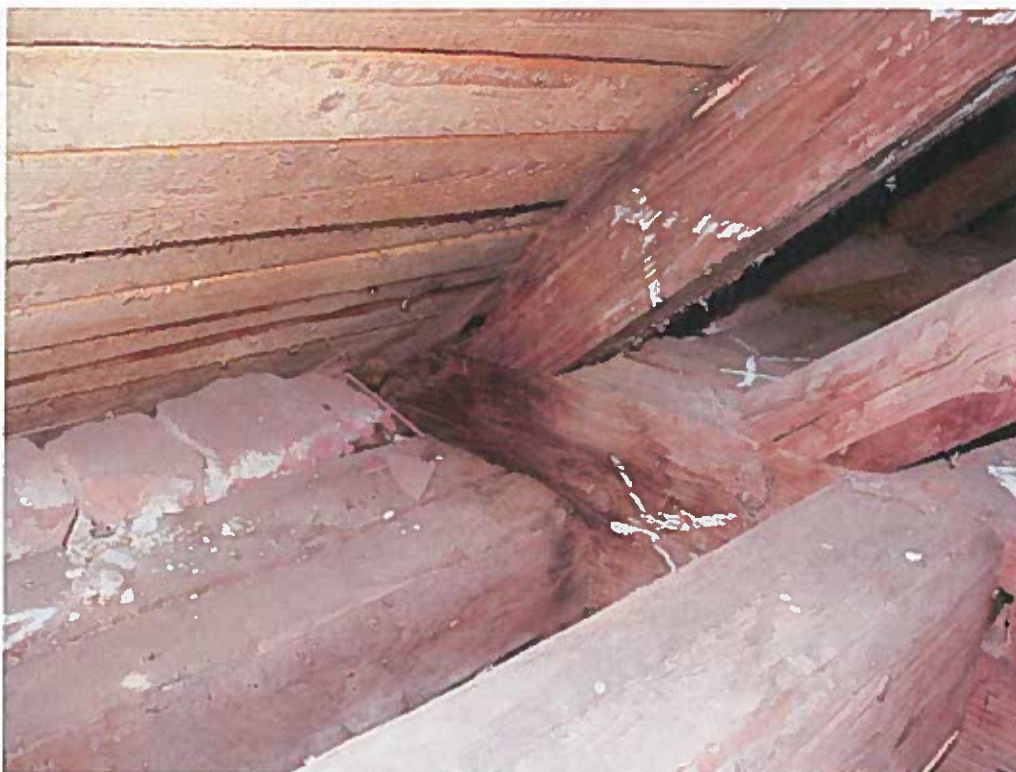
Viz nález č. 6

6. Destruováno je krátce a zhlaví nárožního vazného trámu.
Návrh opatření: vyměnit krátce a vazný trám v délce 1,5m.
7. Destruována je část pozednice, zhlaví vazného trámu, dolní část krokve a sloupek.
Návrh opatření: vyměnit pozednici v délce 2m, vazný trám v délce 0,8m, krokv v délce 0,6m a celý sloupek.
8. Destruována je hřebenová část obou krokví.
Návrh opatření: vyměnit obě krokv v délce 0,8m od hřebene.
9. Destruováno je krátce.
Návrh opatření: vyměnit.
10. Destruováno je krátce.
Návrh opatření: vyměnit.
11. Destruována je část výměny krátčat.
Návrh opatření: vyměnit v délce 1m.
12. Destruován je konec pozednice.
Návrh opatření: vyměnit pozednici v délce 3,5m.

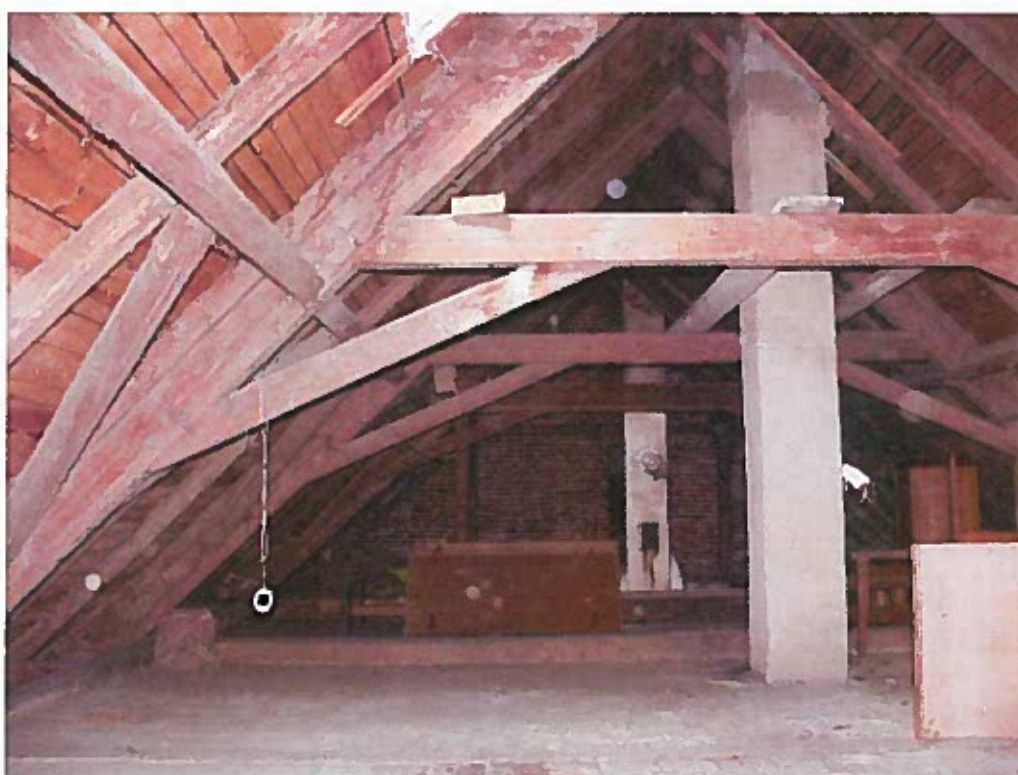
Viz nález č. 1

1. Destruováno je zhlaví vazného trámu a dolní část krokve.
Návrh opatření: vyměnit vazný trám v délce 1m, krokv v délce 0,6m.
2. Destruována je dolní část krokve.
Návrh opatření: vyměnit krokv v délce 1,2m.
3. Destruována je dolní část krokve.
Návrh opatření: vyměnit krokv v délce 0,5m.
4. Destruováno je krátce, dolní a hřebenová část krokve.
Návrh opatření: vyměnit krátce, dolní část krokve v délce 0,5m a hřebenovou část krokve v délce 0,8m.
5. Destruována je dolní část krokve v hlavní vazbě.
Návrh opatření: vyměnit krokv v délce 1m.
6. Destruován je konec pozednice, zhlaví vazného trámu, dolní část ramene hlavní vazby a krokve.
Návrh opatření: vyměnit pozednici v délce 1m, vazný trám v délce 1,2m, rameno hlavní vazby a krokv v délce 1m.

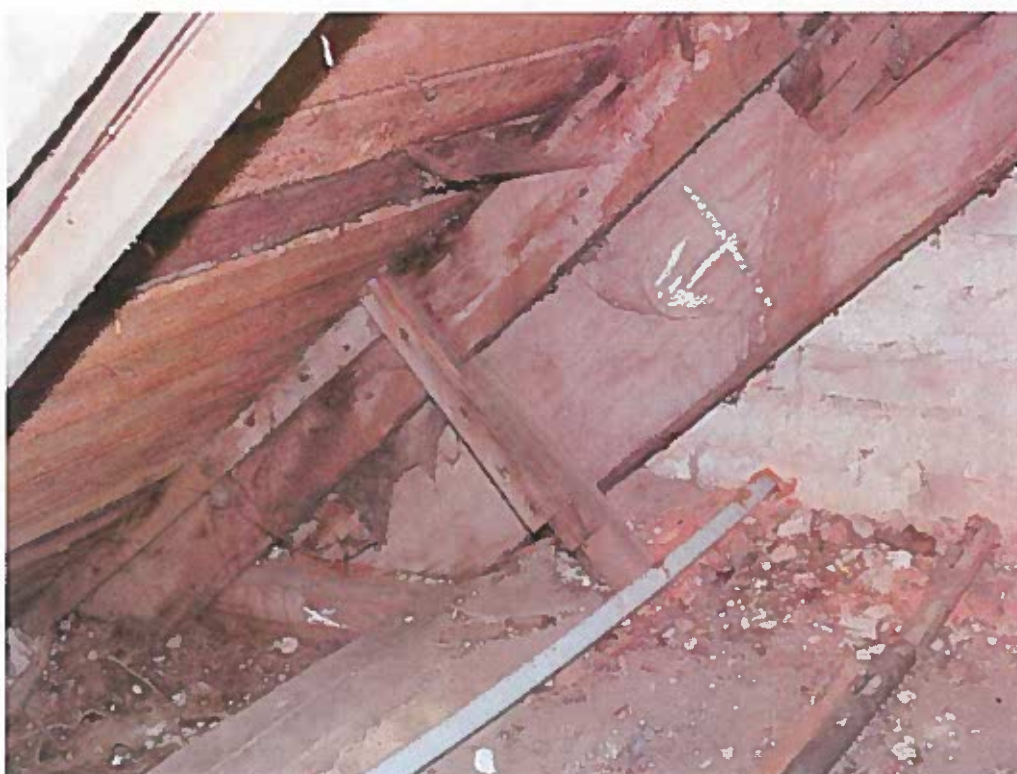
Viz nález č. 7

7. Destruována je část pozednice, zhlaví vazného trámu, dolní část ramene hlavní vazby a krokve.
Návrh opatření: vyměnit pozednici v délce 5,2m, vazný trám v délce 1,2m, rameno hlavní vazby v délce 0,5 a krokev v délce 0,7m.

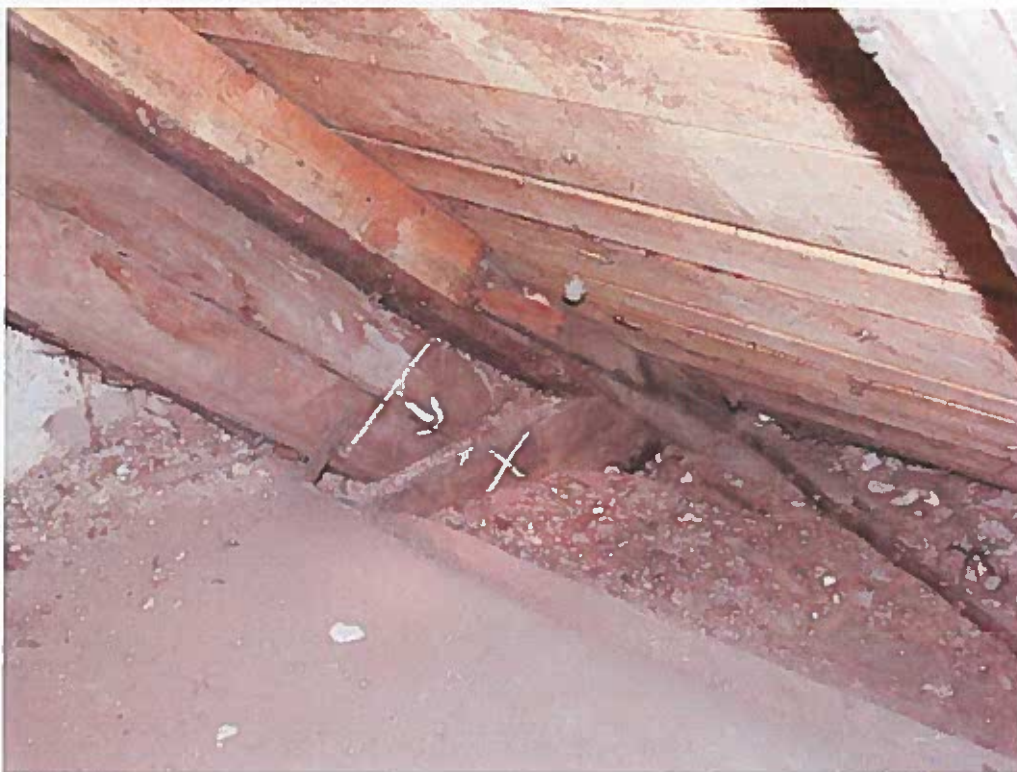
Viz nález č. 8

8. Destruována je část pozednice, část výměny krátčat, krátče a dolní část krokve.
Návrh opatření: vyměnit pozednici v délce 5,2m (viz 7), výměnu krátčat v délce 1,2m, krátče a krokev v délce 1,2m.

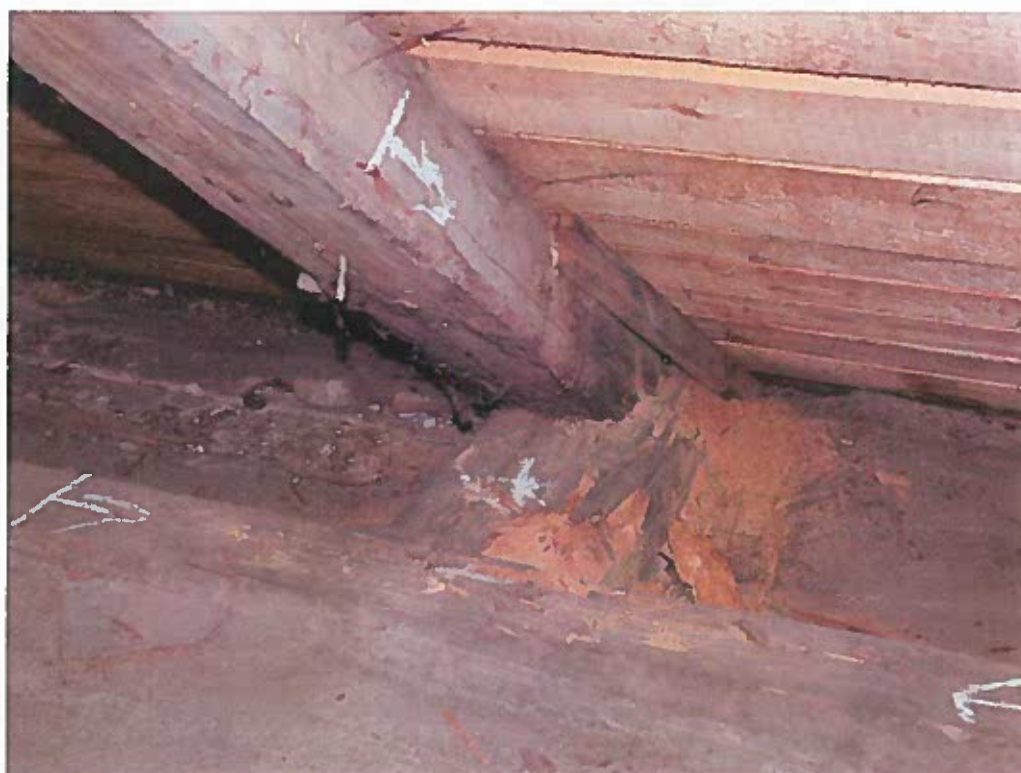
Viz nález č. 9

9. Destruována je část pozednice, zhlaví a část průběhu vazného trámu, dolní část ramene hlavní vazby a krokve.
Návrh opatření: vyměnit pozednici v délce 5,2m (viz 7), vazný trám v délce 3m, rameno hlavní vazby v délce 1,2m a krokev v délce 0,6m.

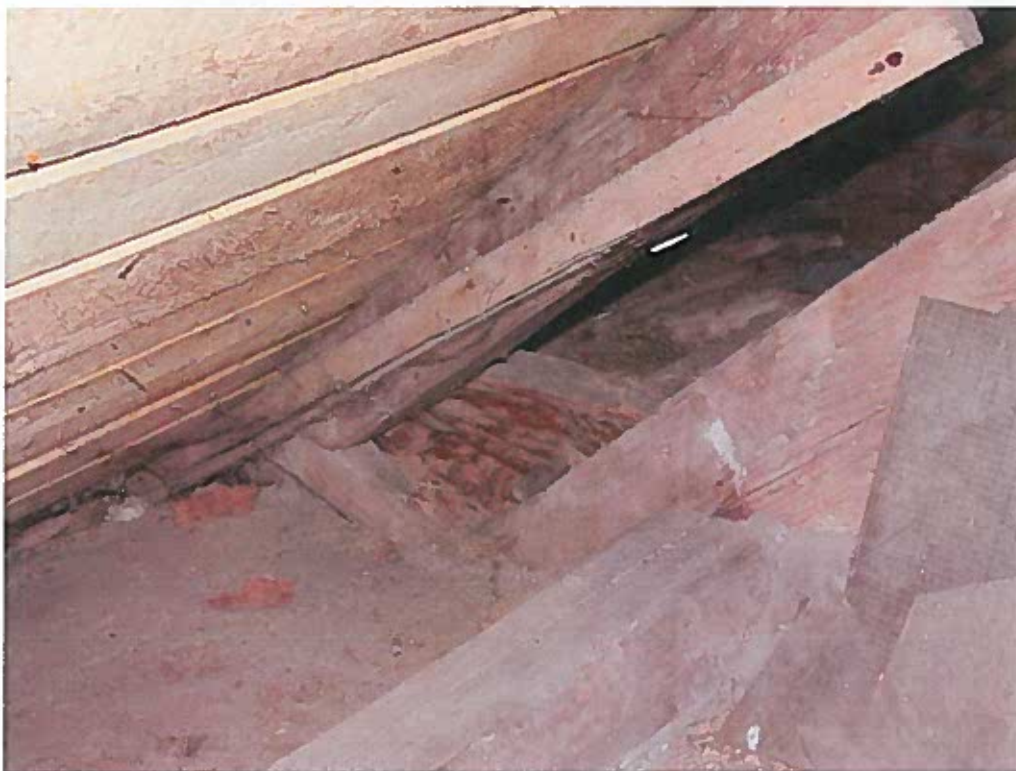
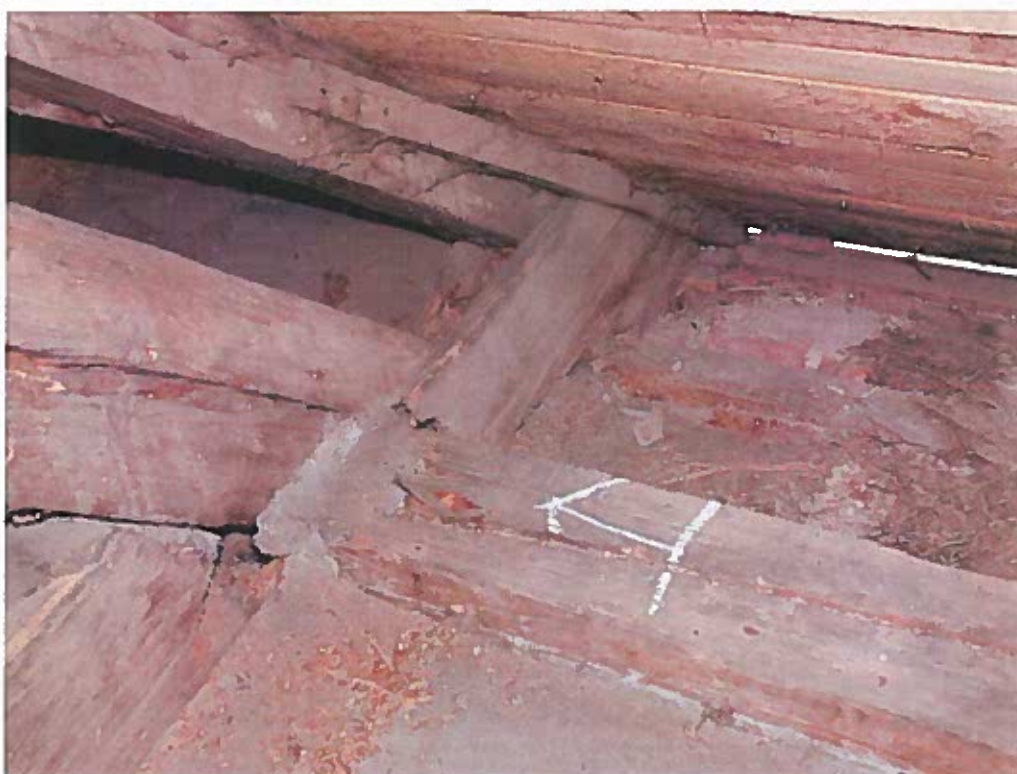
Viz nález č. 10

10. Destruována je část pozednice a část výměny krátčat.
Návrh opatření: vyměnit pozednici v délce 5,2m (viz 7) a výměnu krátčat v délce 0,5m.
11. Destruováno je zhlaví vazného trámu, dolní část ramene hlavní vazby a krokve.
Návrh opatření: vyměnit vazný trám v délce 1m, rameno hlavní vazby a krokev v délce 0,5m.

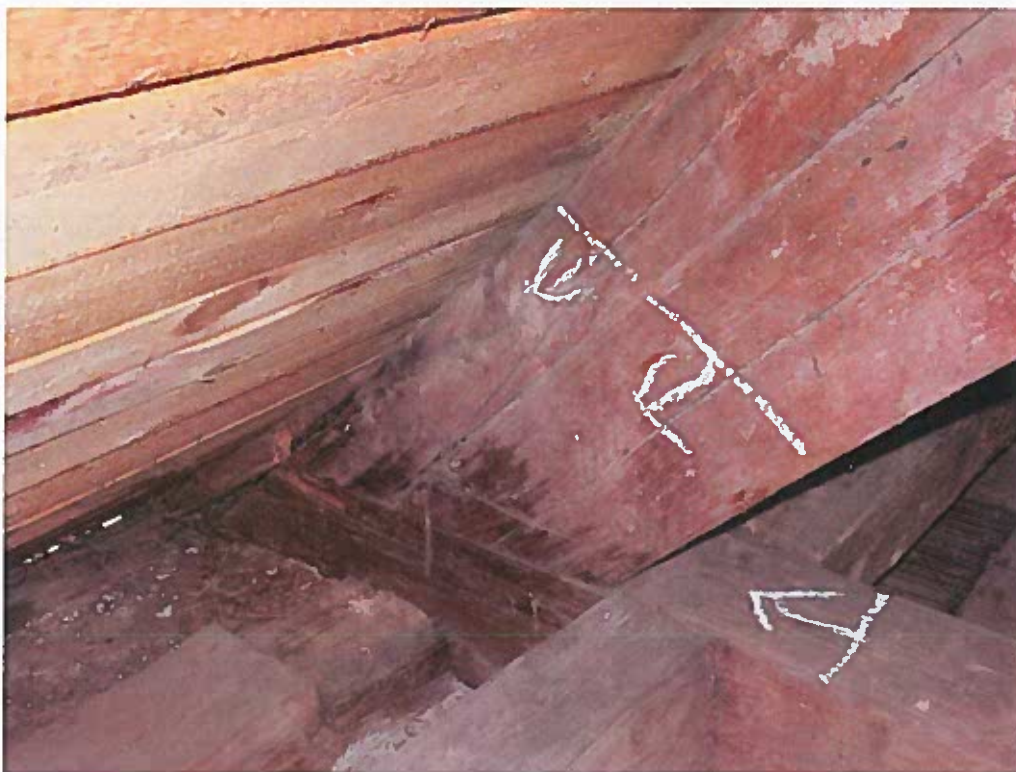
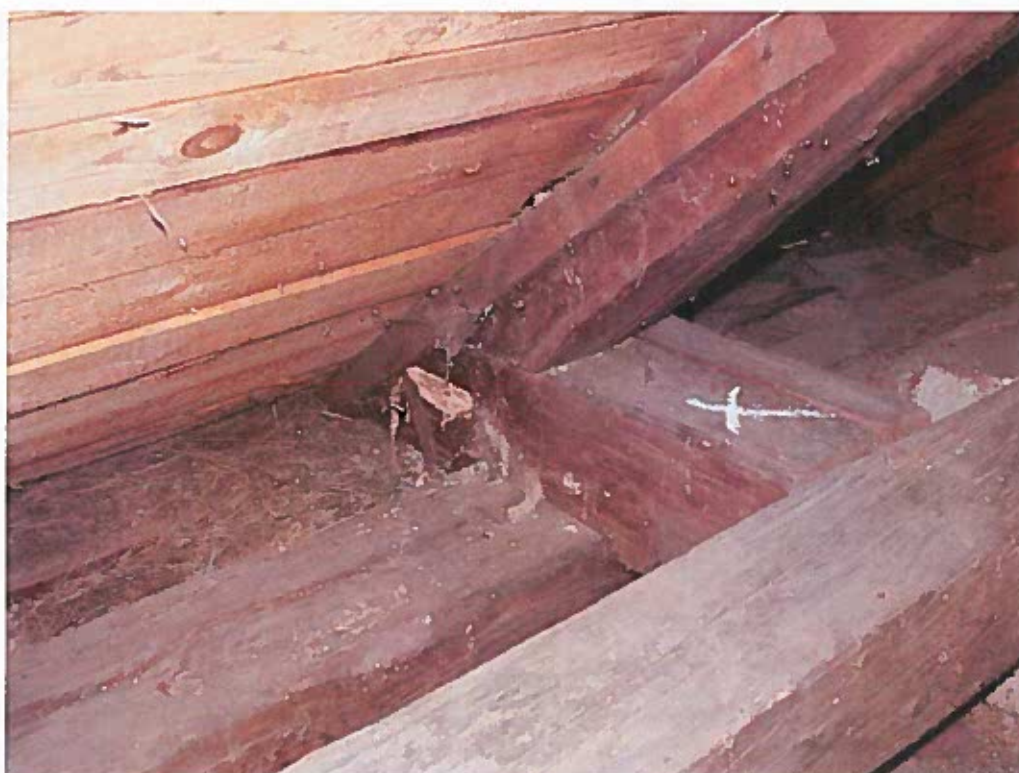
Viz nález č. 12

12. Destruováno je krátče a dolní část krokve.
Návrh opatření: vyměnit krátče a krokve od vaznice dolů.
13. Dřevokaznou houbou popraškou sklepní je napaden čep krokve.
Návrh opatření: postačí odstranit destruovaný povrch dřeva a ošetřit systémem tlakové injektáže.

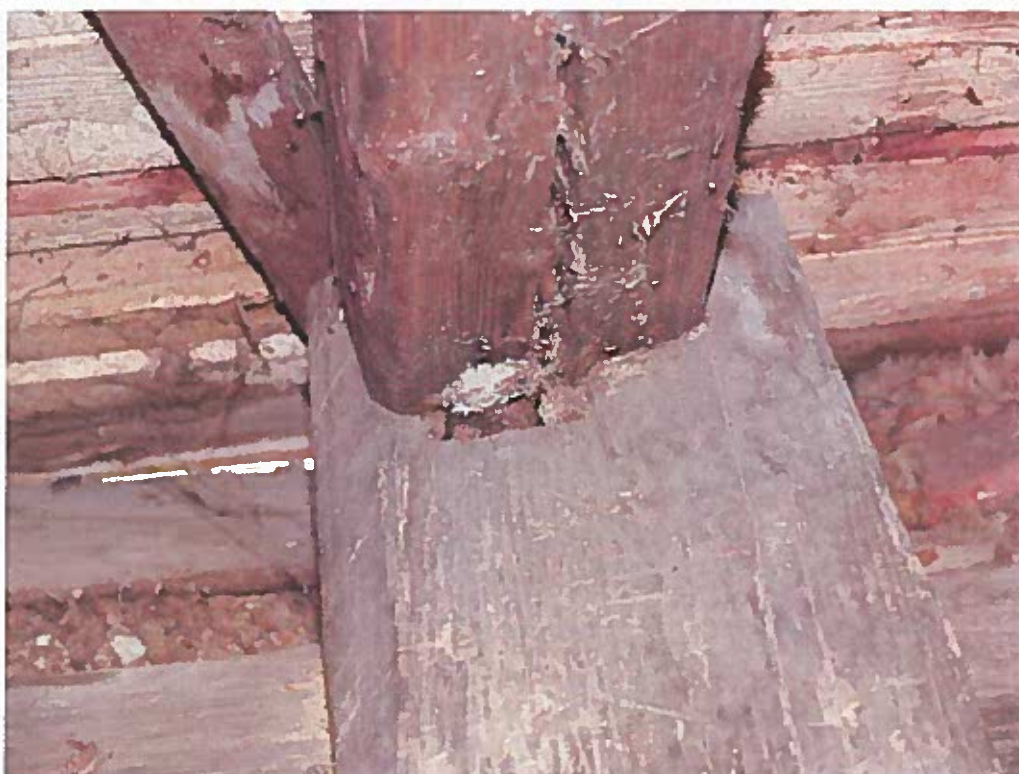
Viz nález č. 14

14. Destruováno je zhlaví vazného trámu, dolní část ramene hlavní vazby a krokve.
Návrh opatření: vyměnit vazný trám v délce 1,2m, rameno hlavní vazby a krokev v délce 0,5m.

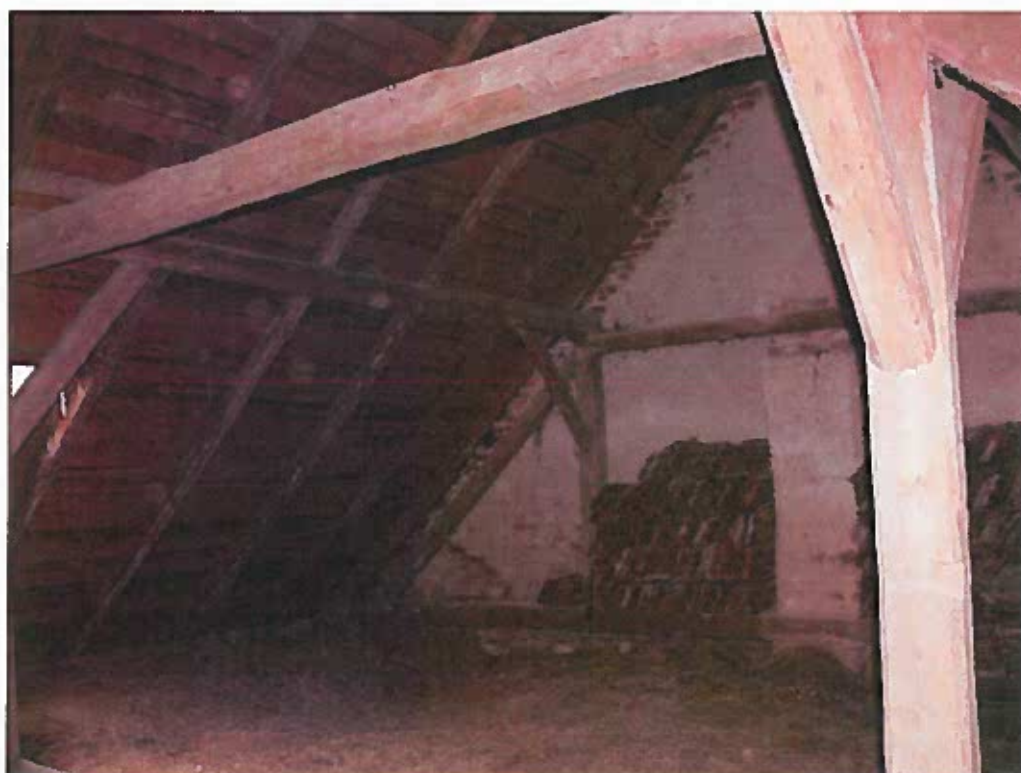
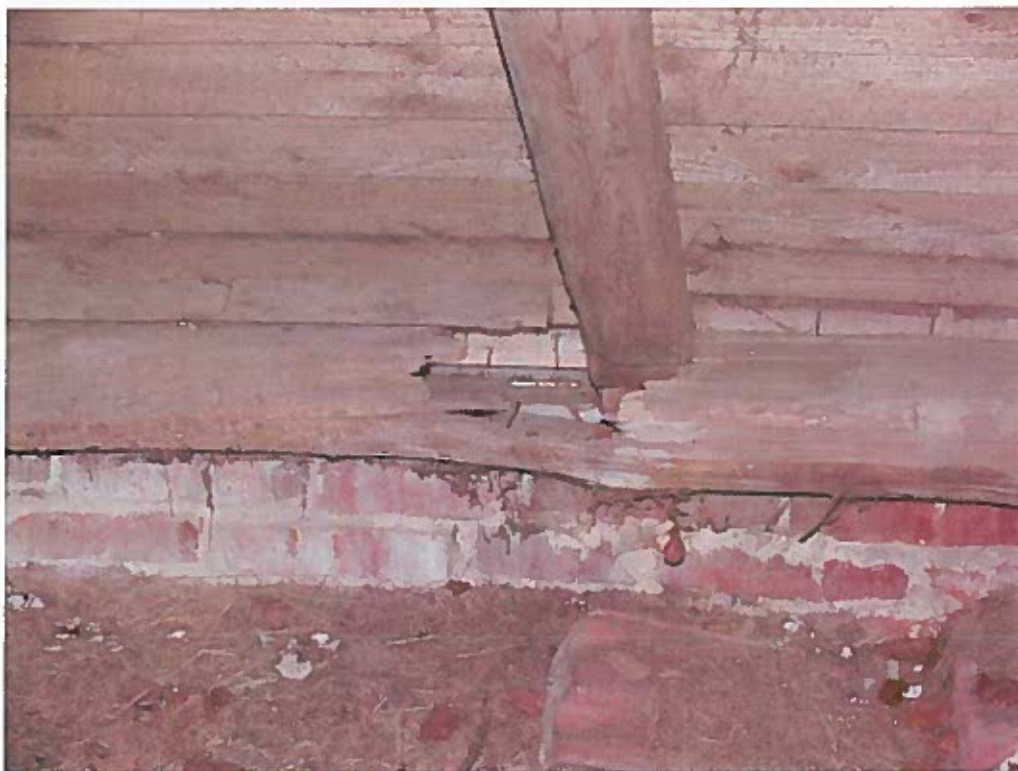
Viz nález č. 1

1. Destruována je část pozednice.
Návrh opatření: vyměnit pozednici v délce 2,5m.
2. Destruován je konec pozednice a dolní část krokve.
Návrh opatření: vyměnit pozednici v délce 1m a krokev v délce 0,5m.
