P O S U D E K

zdravotního stavu dřevěných konstrukcí krovů objektu
táborové základny „Hájenka“ - Černé lesy, č.p. 430, Brtnice

Účel posudku: posouzení stavu dřevěných konstrukcí krovů
v souvislosti s budoucími nutnými opravami

Objekt prohlédnut ve dnech 6. a 28.3.2019

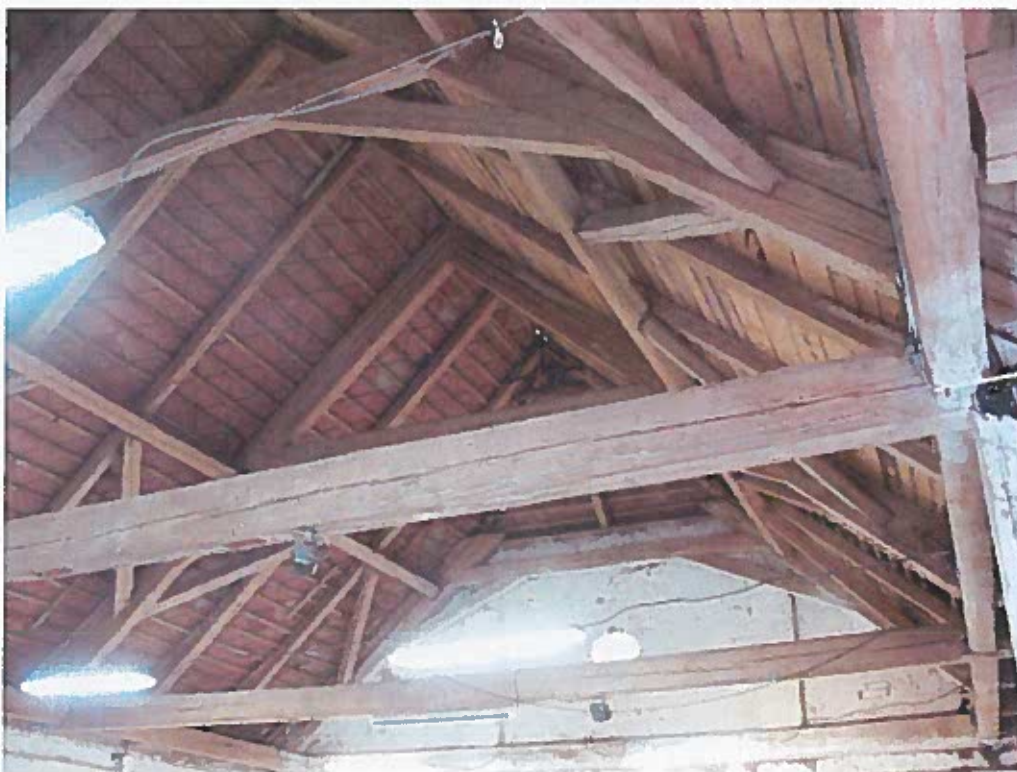
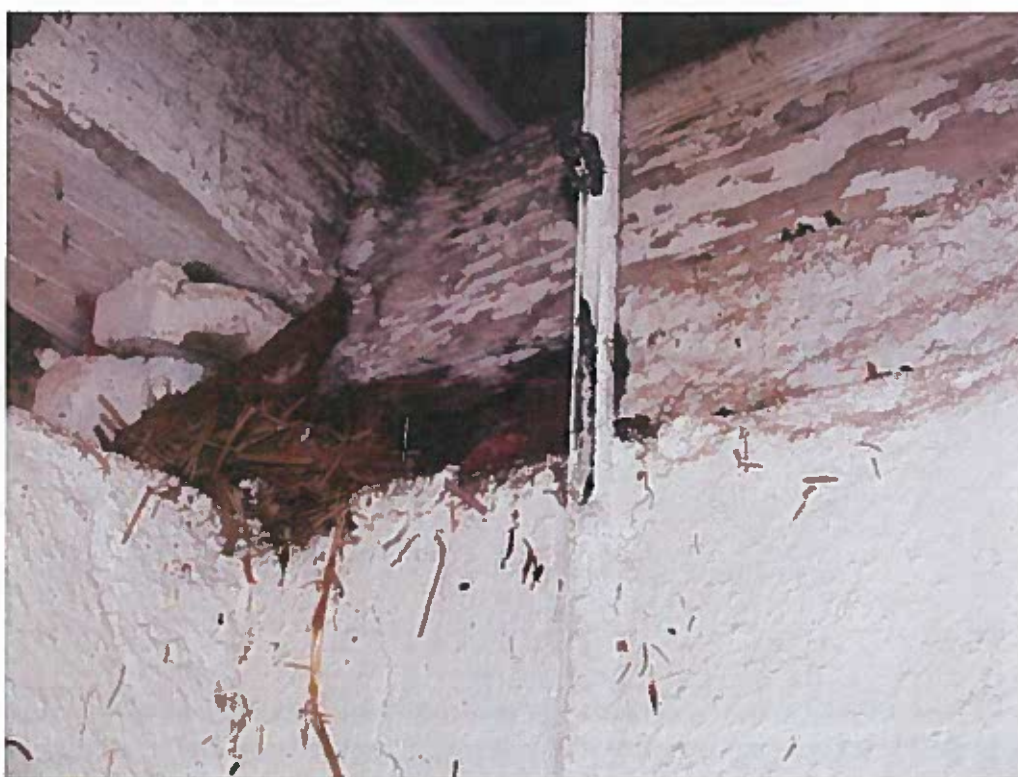
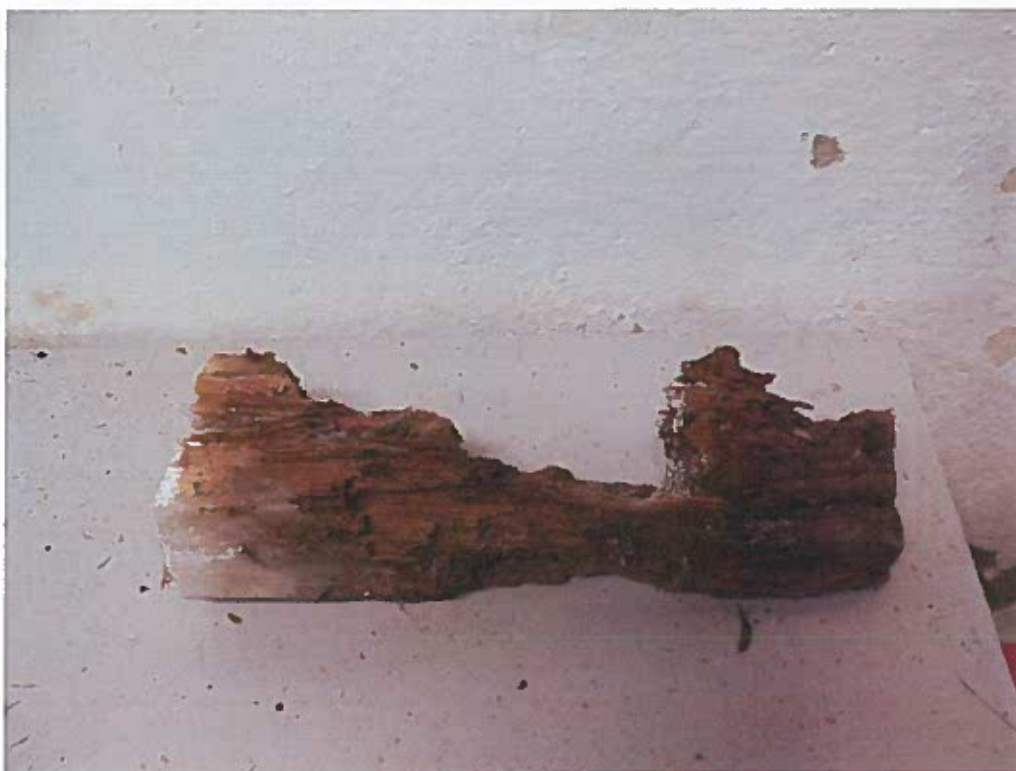
Viz nález č. 1

1. Destruován je konec pozednice, bačkora pod pozednicí a dolní, přilehlá plocha vazného trámu. Úžlabní prkno je zlomené.

Návrh opatření: vyměnit pozednici v délce 1m a celou bačkoru, ze zhlaví vazného trámu odříznout dolní destruovanou plochu a podložit na novou pozednici. Úžlabní prkno vyměnit.

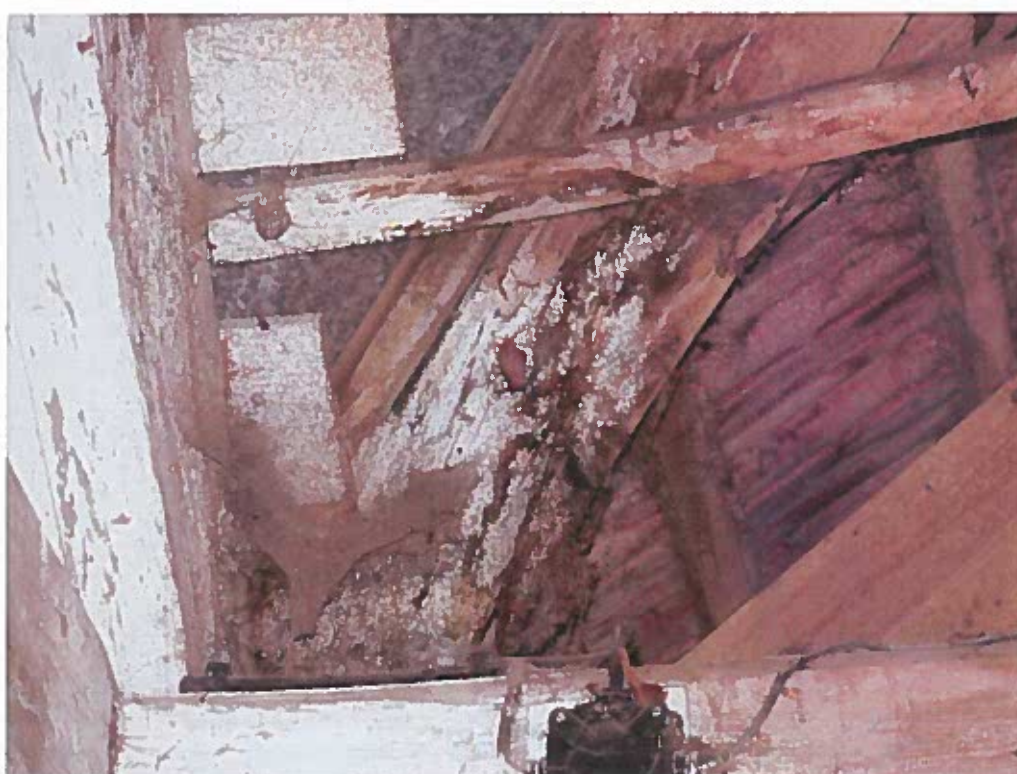
Viz nález č. 2

2. Destruována je část pozednice, bačkora pod pozednicí, zhlaví vazného trámu, dolní část ramene hlavní vazby a krokve.

Návrh opatření: vyměnit pozednici v délce 2m, celou bačkoru, vazný trám v délce 1m, rameno hlavní vazby a krokev v délce 0,5m

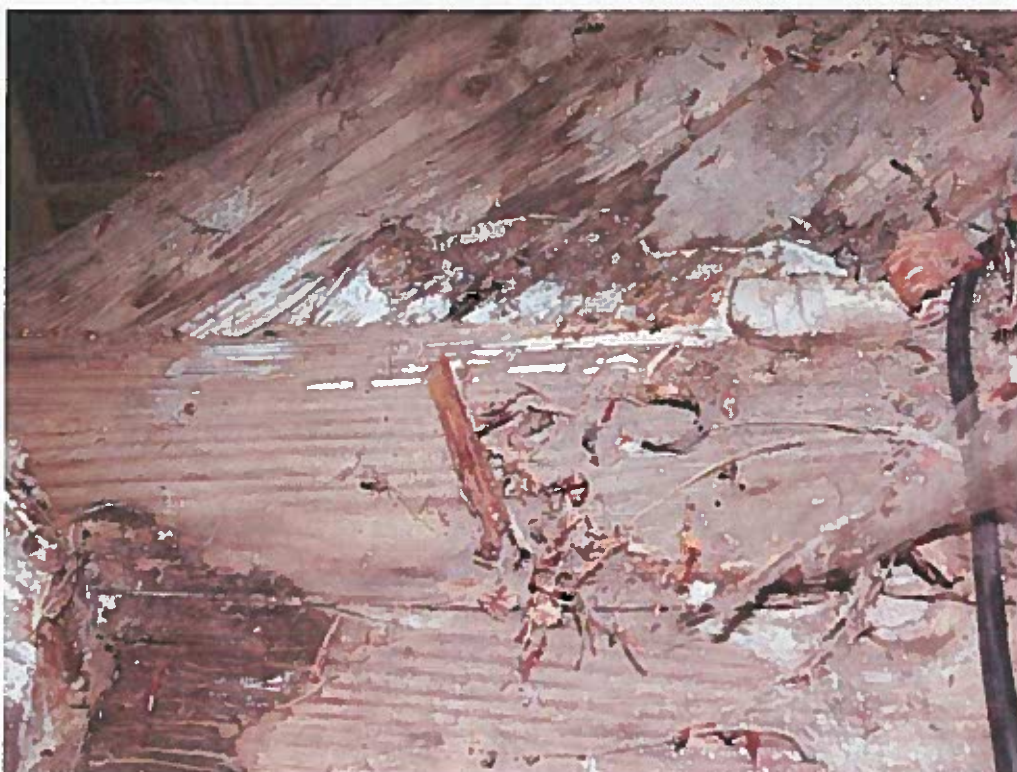
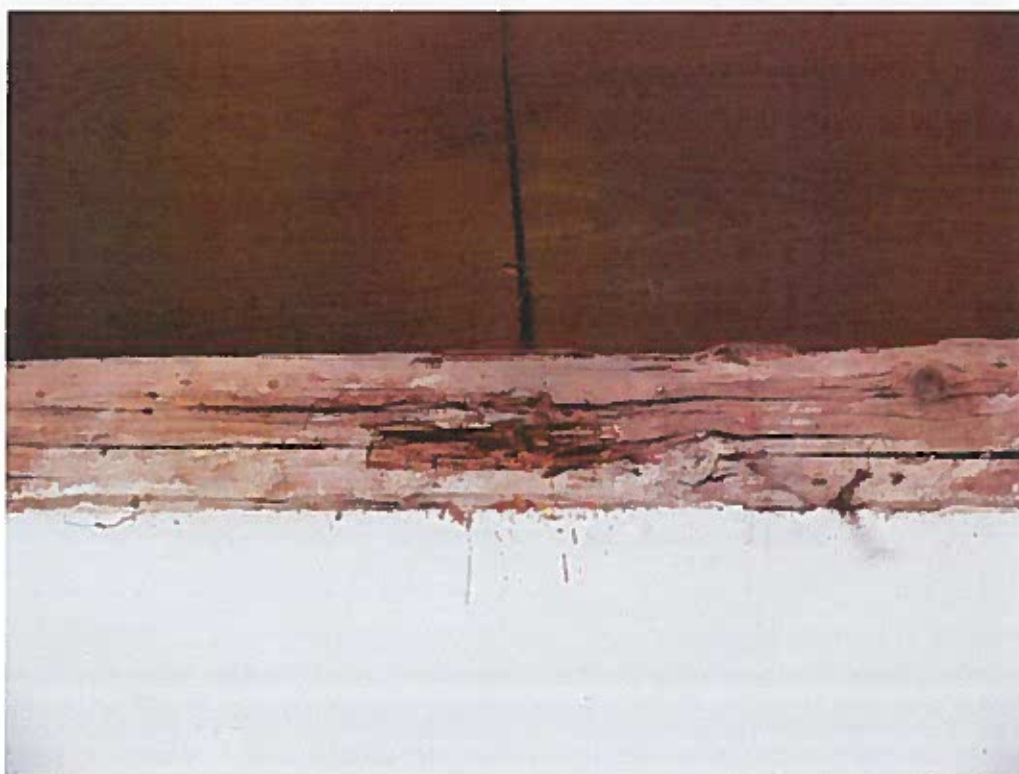
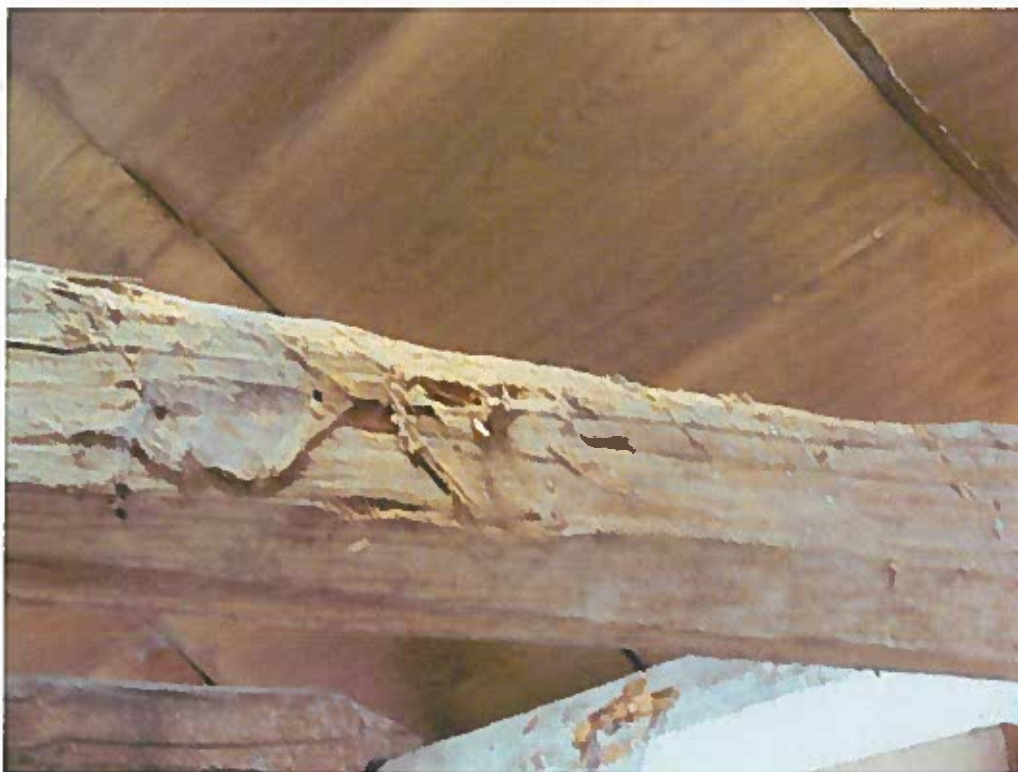
1. Na východní straně je destruována část pozednice, výměna krátčat, zhlaví prvního, druhého a třetího vazného trámu a čtyři krátčata.

Část E – viz nález č. 1 - výměna krátkat

Návrh opatření: vyměnit pozednici v délce 4,3m, výměnu krátčat v délce 8m, zhlaví prvního vazného trámu v délce 0,7m, druhý a třetí vazný trám v délce 2m a všechna čtyři destruovaná krátčata.
