NÁRODNÍ
PAMÁTKOVÝ
ÚSTAV

Jihlava, okres Jihlava, Kraj Vysočina. Branská věž Matky Boží, pozemek parc. č. 2443 v k. ú. Jihlava. Nemovitá kulturní památka, rejst. č. ÚSKP ČR 32497/7-4887. Městská památková rezervace Jihlava, rejst. č. ÚSKP ČR 1045.

Písemné vyjádření odborné organizace státní památkové péče k žádosti podle § 14 odst. 4 zákona č. 20/1987 Sb., o státní památkové péči, ve znění pozdějších předpisů.

Restaurátorské práce na kamenném zdivu v rozsahu přiloženého restaurátorského záměru.

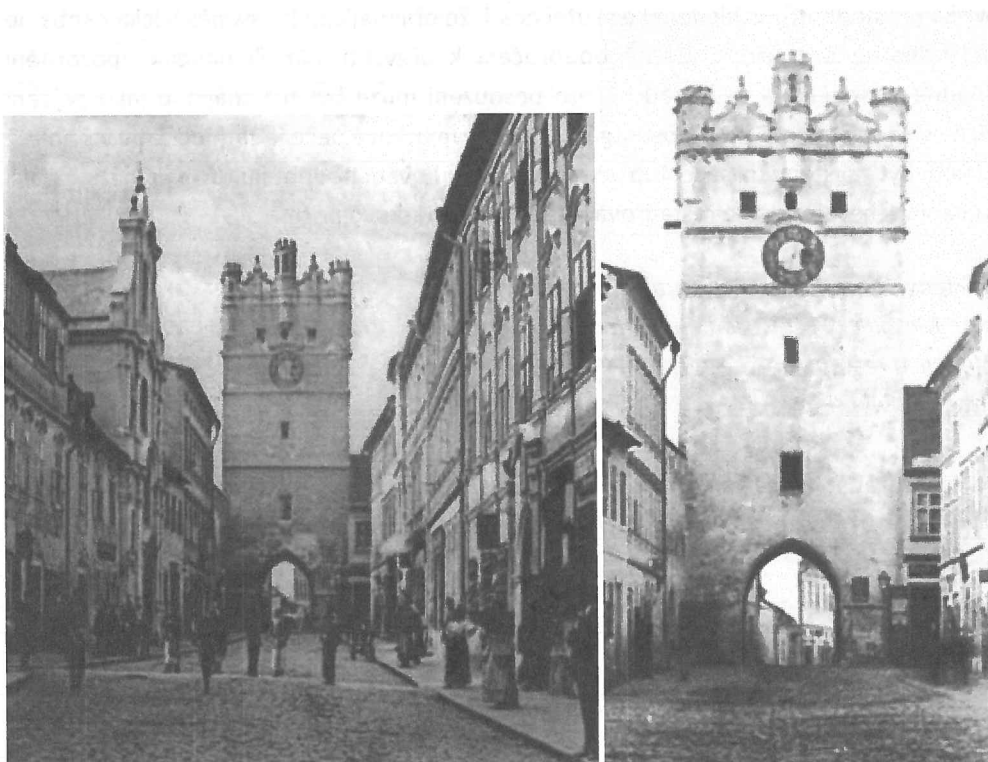
V letech 1905-1906 byla ještě brána obnovena s omítkou, jak dokládají dobové fotografie. Nejmladší fotografie (z období kolem 1. světové války) dokumentují stavbu s opadávající omítkou pod úroveň druhé kordonové římsy. V roce 1924 byla z iniciativy stavebního úřadu omítky ze spodní části brány odstraněny, byly provedeny v umělém kameni chybějící římsy a kamenné zdivo vyspárováno maltou s prorýhováním. Zástupci Státního památkového úřadu se o záměru dozvěděli v srpnu 1924 z novinových článků a záměr v září téhož roku rozporovali. Za nevhodné považovali načasování na konce roku, obnažování nepohledového lomového kamene i navrhované materiály s cementem a napodobování kamene. Stavební kámen měl být tehdy dokonce čištěn sírovou nebo borovou kyselinou. Práce byly dokončeny v prosinci 1924 s konstatováním tehdejšího příslušného památkáře, že konzervace byla až na fakt obnažení zdiva dobrá.

Stav v roce 1899 (vlevo), zřetelné narušení omítek v okolí průjezdu, vpravo nedatováno, zachyceno průčelí s lokálně degradovanou omítkou, avšak bez římsy, zdroj: RZ/žádost

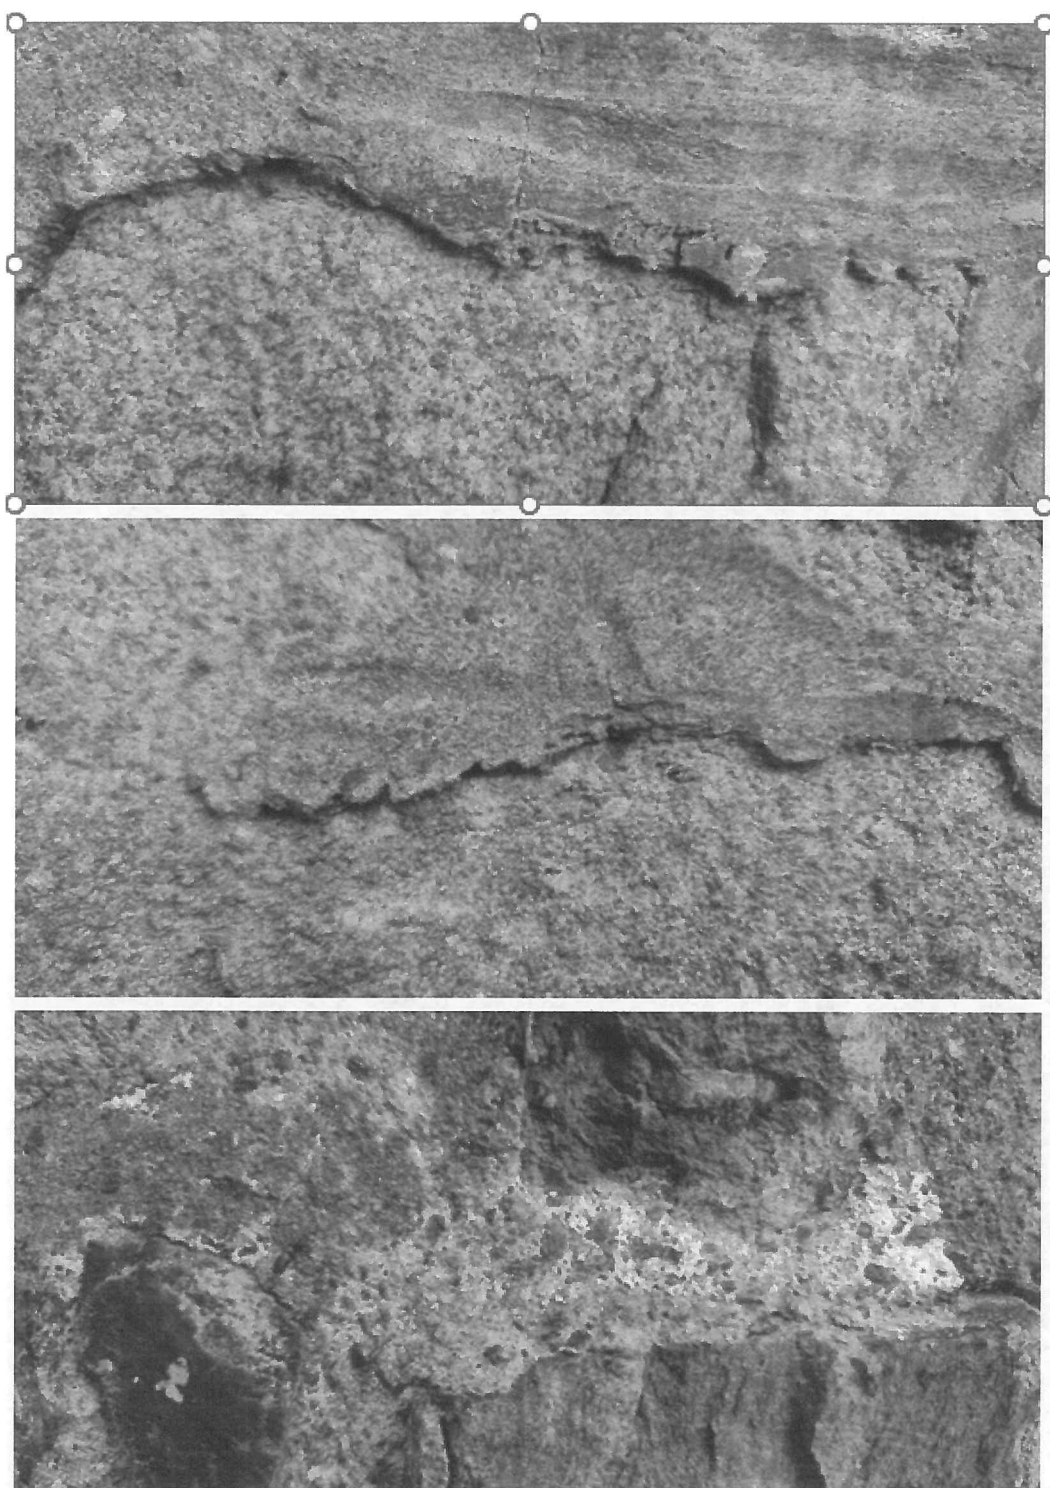
U veškerých ploch architektury s prezentovaným kamenným lomovým zdivem by mělo dojít k revizi a odstranění dožívajícího a nevhodného spárování včetně cementových šlemů a tmelů (jsou nevyhovující z hlediska technologie, modelace, struktury povrchu a barvy). K jeho odstranění by mělo být použito pouze ruční náradí a postupováno šetrně, aby nedocházelo k úbytku či poškození originální hmoty kamenného zdiva. Bude pravděpodobně možné vynechat odstranění cementových výplní spár tam, kde by to znamenalo rozsáhlou ztrátu okolního zdiva, s cementem propojeným. Toto rozhodnutí je charakteru odborného zásahu a chybějící spárování by následně mělo být provedeno vhodným vápenným materiálem i s přehlédnutím k původnímu dochovanému spárovacímu materiálu. Je možné a vhodné užití tzv. šíbrů, tedy plochých kamínků ve tvaru klínu, pro vyplnění větších spár, což odpovídá původní technologii výstavby zdiva.

Příklady degradace kamene a nevhodných vysprávek, zdroj: rest. záměr

1. **Nebude realizována varianta obnovy bez omítnutí lomového zdiva označená jako A.**
2. **Povrch zdiva a kamenických prvků bude opatřen vrstvou ochranné povrchové úpravy, přičemž v ploše je dle potřeby možné realizovat i silnější vrstvu omítky, nicméně kopírující nerovný tvar zdiva.**

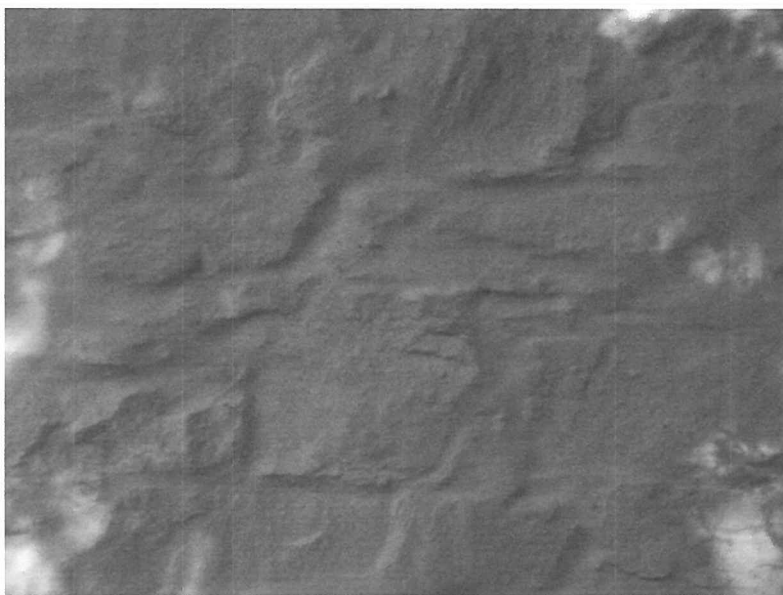
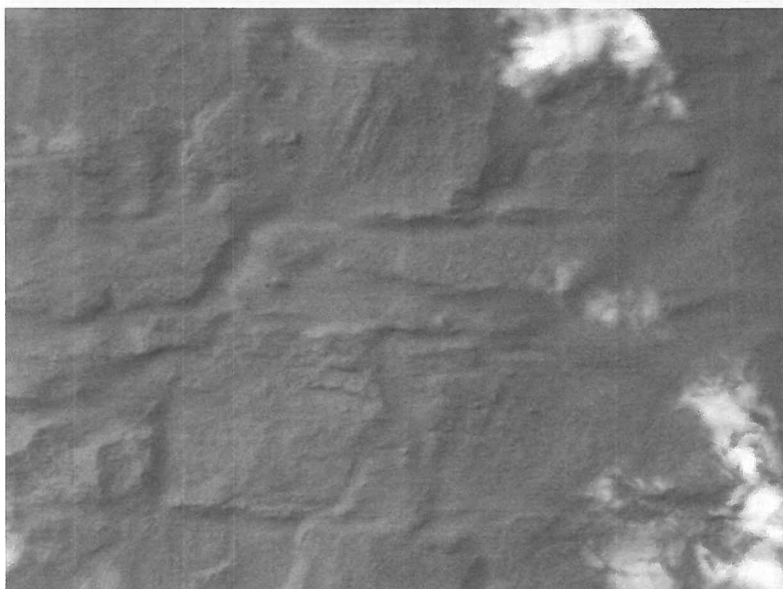
Příklady opakované aplikace nátěru s plnivem, zdroj: restaurátorský záměr

Pro dosažení nejlepšího výsledku z hlediska technologického a zároveň estetického považujeme za vhodné intenzitu aplikace ochranné povrchové úpravy přizpůsobit vhodně lokálním podmínkám povrchu zdiva, tedy v okolí opracovaných kamenických prvků provést přetažení spárovací malty do širšího okolí a v ploše případně opakování nátěru s plnivem.

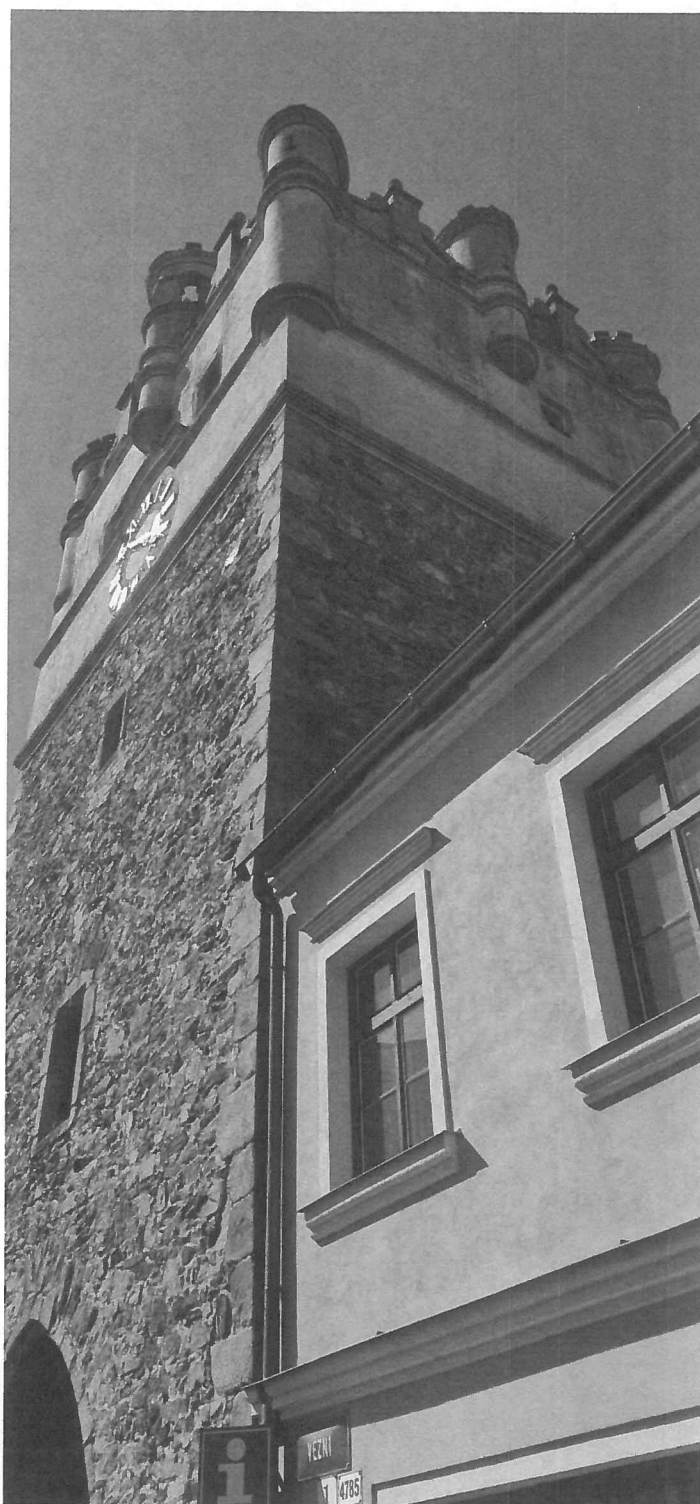
Také aktivní, tedy do líce vyzděné a tím více zvýrazněné opracované kamenné prvky a kvádry /ostění, nárožní kvádry a boky, římsy/ by měly být očištěny od povrchových nečistot a nevhodných sekundárních zásahů. Chybějící části opracovaných kamenných prvků by měly být následně doplněny vhodným imitačním materiálem (strukturou, barvou a fyzikálními vlastnostmi). V případě použití armování /především kamenná římsa/ je nutné použití výhradně nekorodujících materiálů.

Z líce vystupující opracované
kamenické prvky (kvádrování,
ostění), zdroj: rest. záměr
