Posouzení zdravotního stavu dřevěné konstrukce krovu objektu
Žižkova 1935/14 v Jihlavě,
p. č. 4064, k. ú. Jihlava, okres Jihlava, Kraj Vysočina

Objednatel: Statutární město Jihlava, Masarykovo náměstí 1, Jihlava

Datum provedení obhlídky: 28. 6. 2024

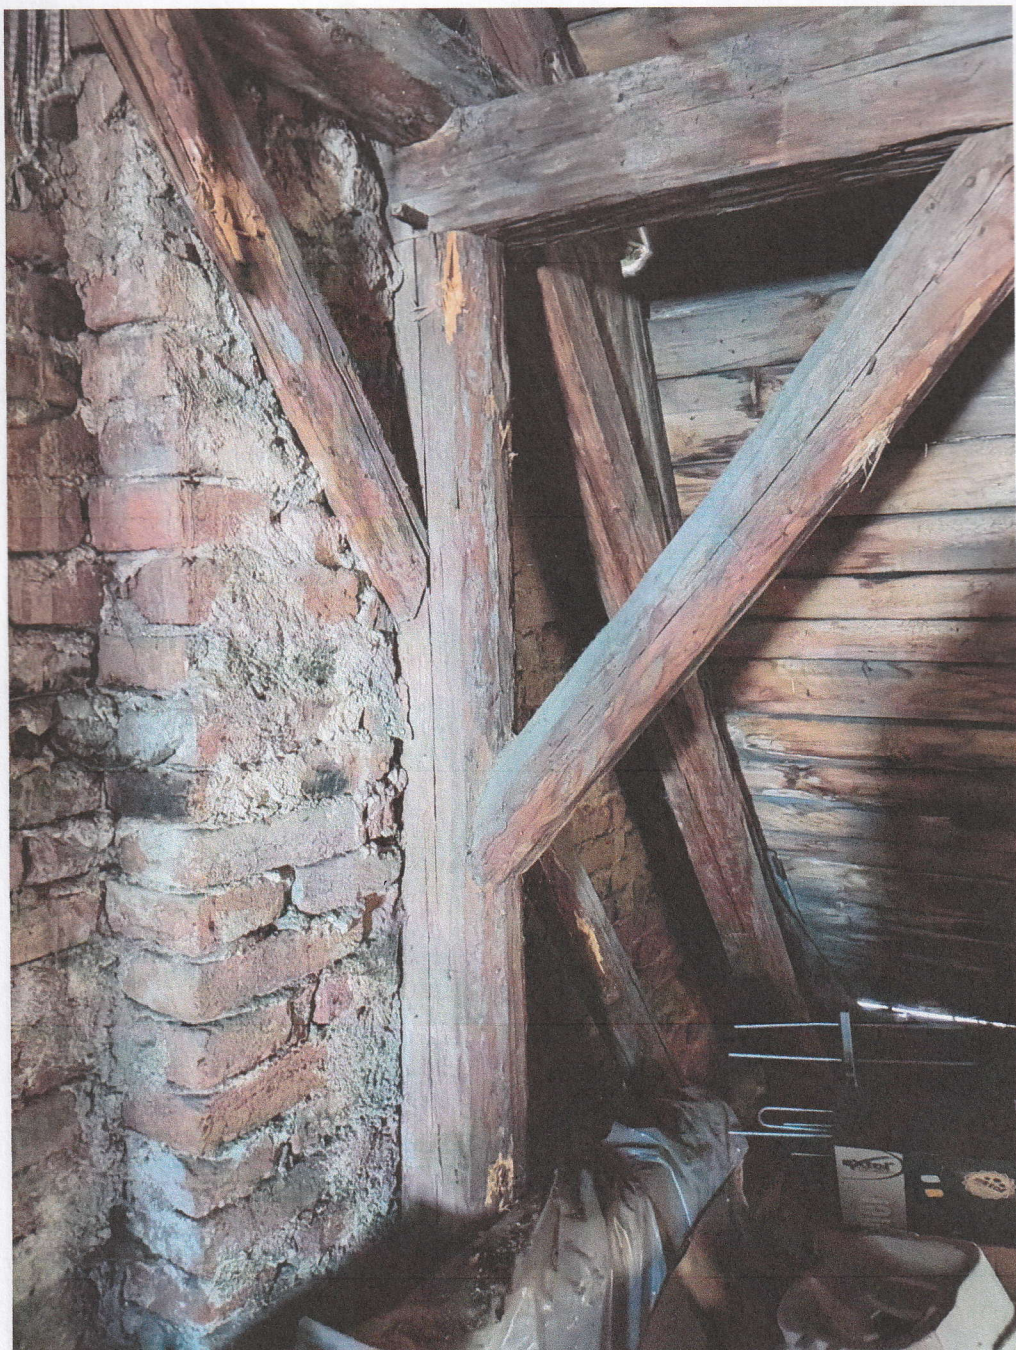
Osa plné vazby 5

- Krokev napadena dřevokazným hmyzem v délce 2 m
- Sloupek stojaté stolice napaden dřevokazným hmyzem v celé délce
- Vzpěra napadena dřevokazným hmyzem v délce 1,5 m
- Pásky sloupku napadeny dřevokazným hmyzem v celé délce

Obr. 3 – napadené prvky na ose plné vazby 5

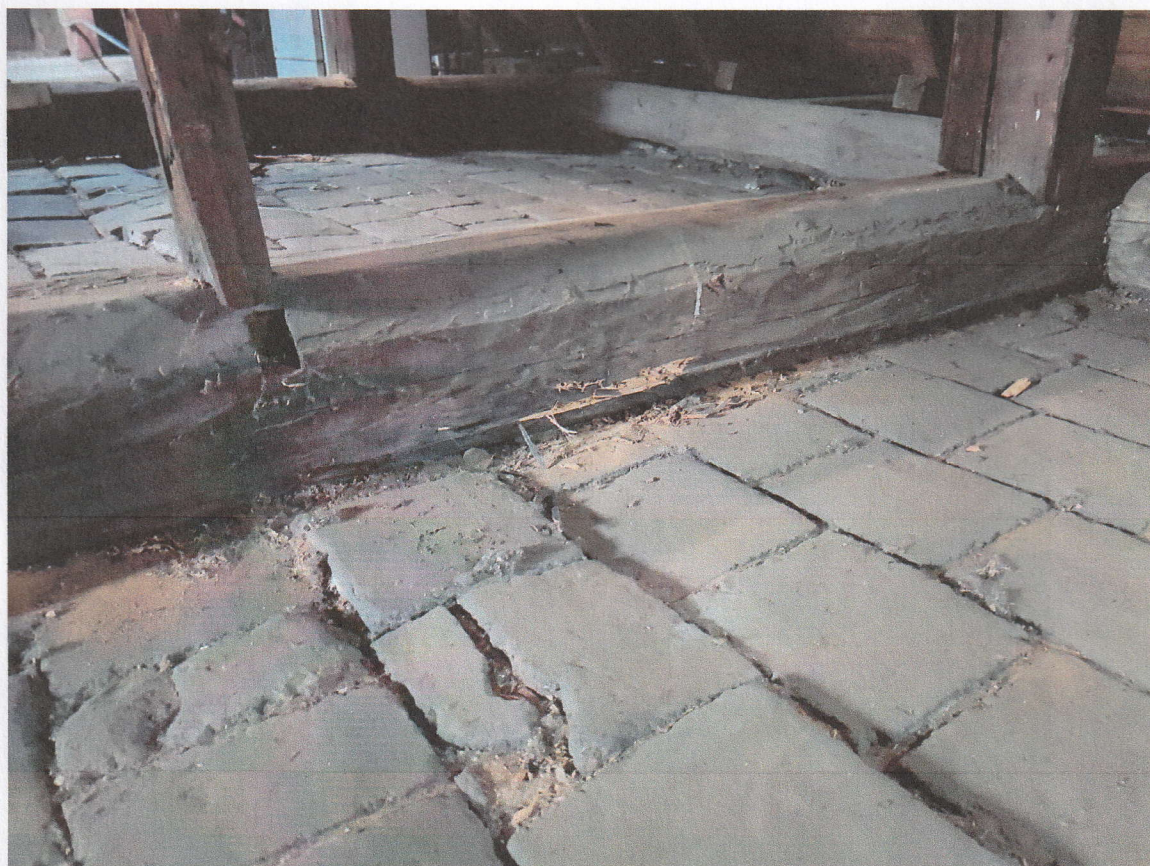
Osa plné vazby 4

- Vazný trám napaden dřevokazným hmyzem v délce 2 m

Obr. 4 – vazný trám osy plné vazby 4 napadený dřevokazným hmyzem

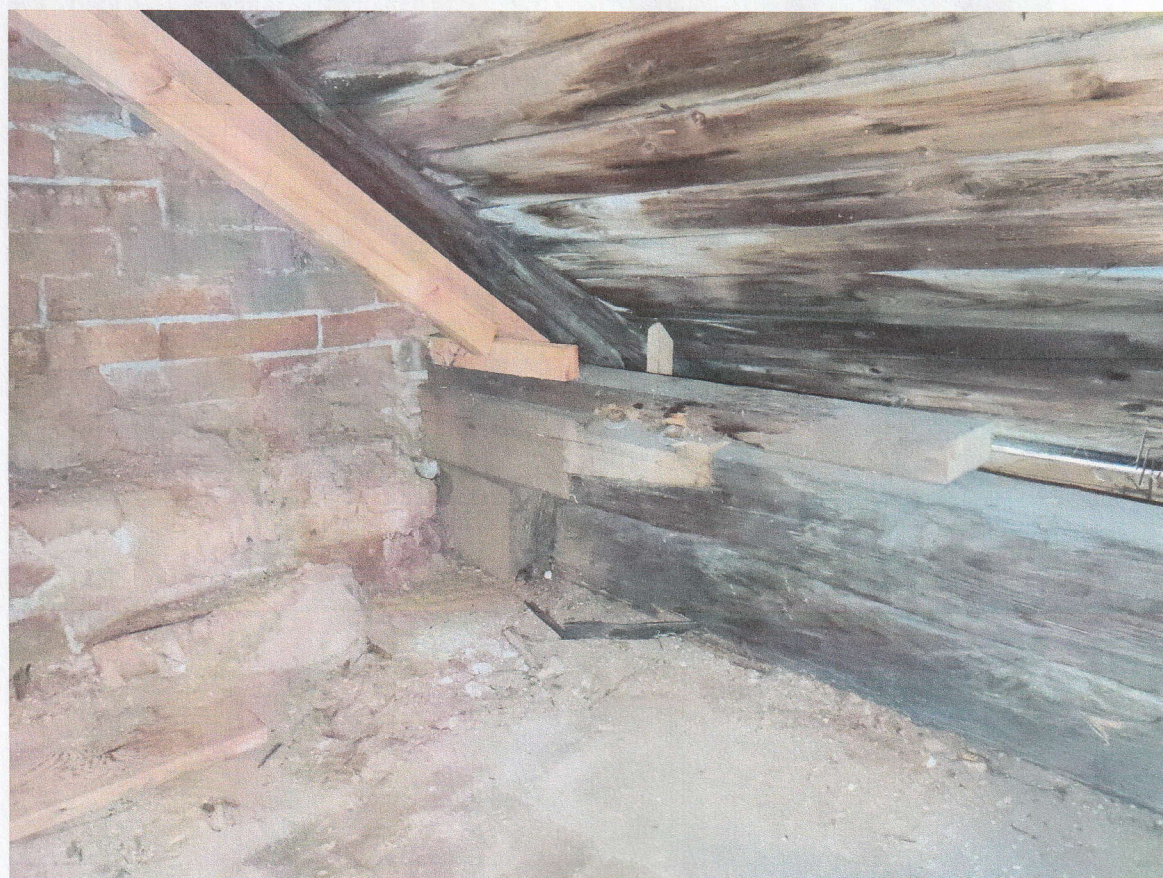
Při opravě před cca. 20 lety byl krov v severozápadním koutu podepřen příložkami a destruované prvky – sloupek, pásky, vzpěra, vazný trám a roznašečka – byly vyřezány a nahrazeny novým dřevem.

Obr. 5 – napadená pozednice a krokev s příložkou v severozápadním koutě krovu

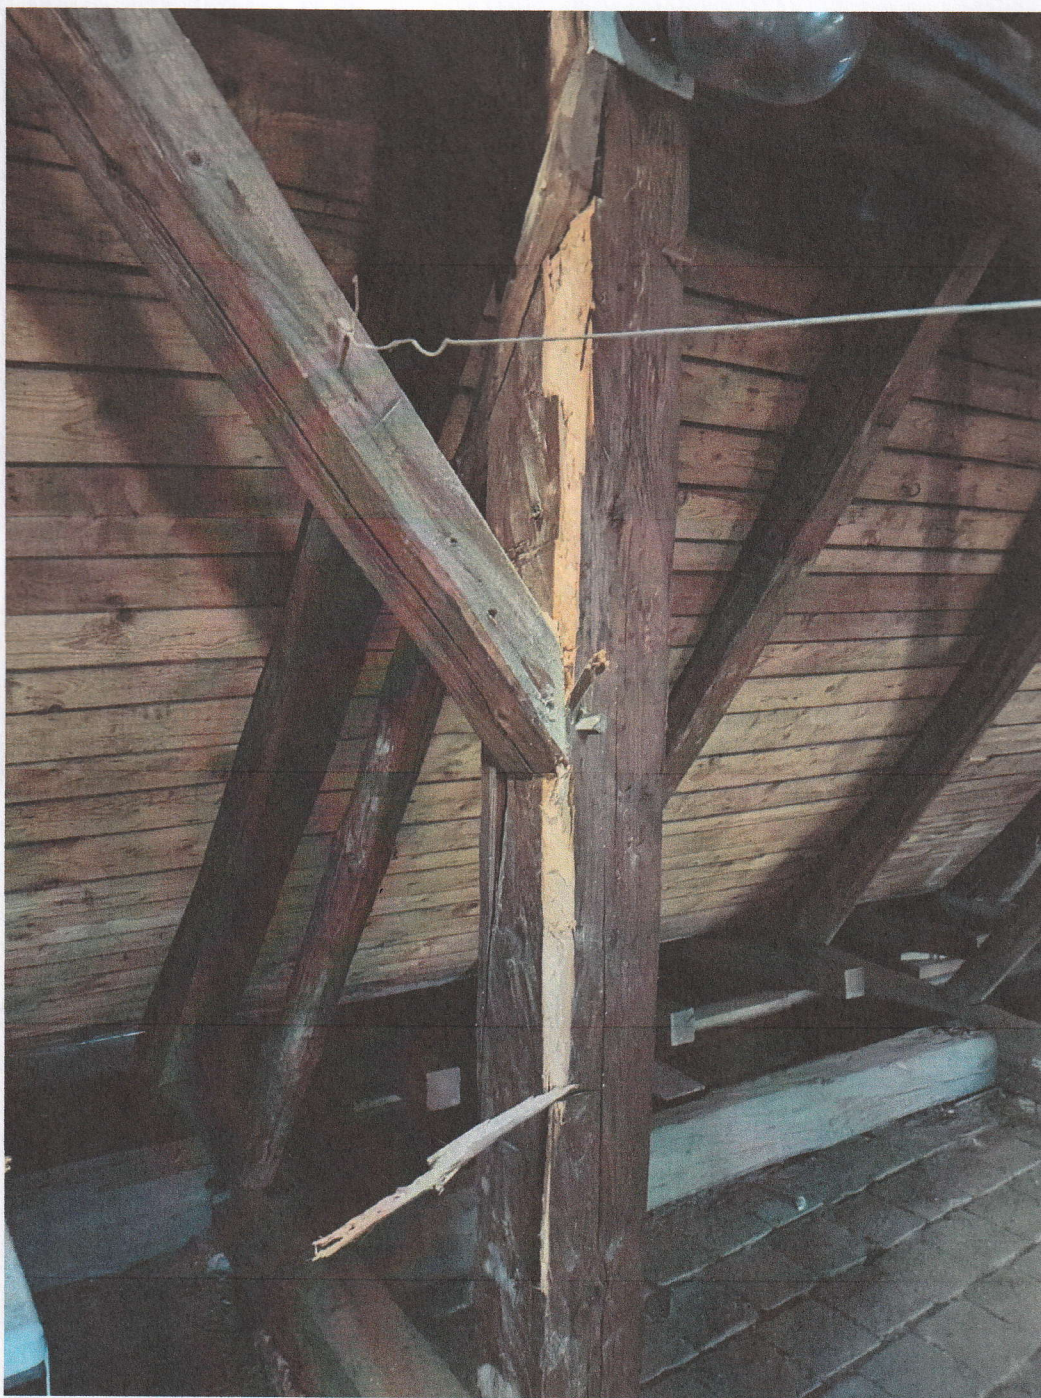
Osa plné vazby 3

- Sloupek stojaté stolice napaden dřevokazným hmyzem po délce

Obr. 6 – sloupek osy plné vazby 3 napadený dřevokazným hmyzem

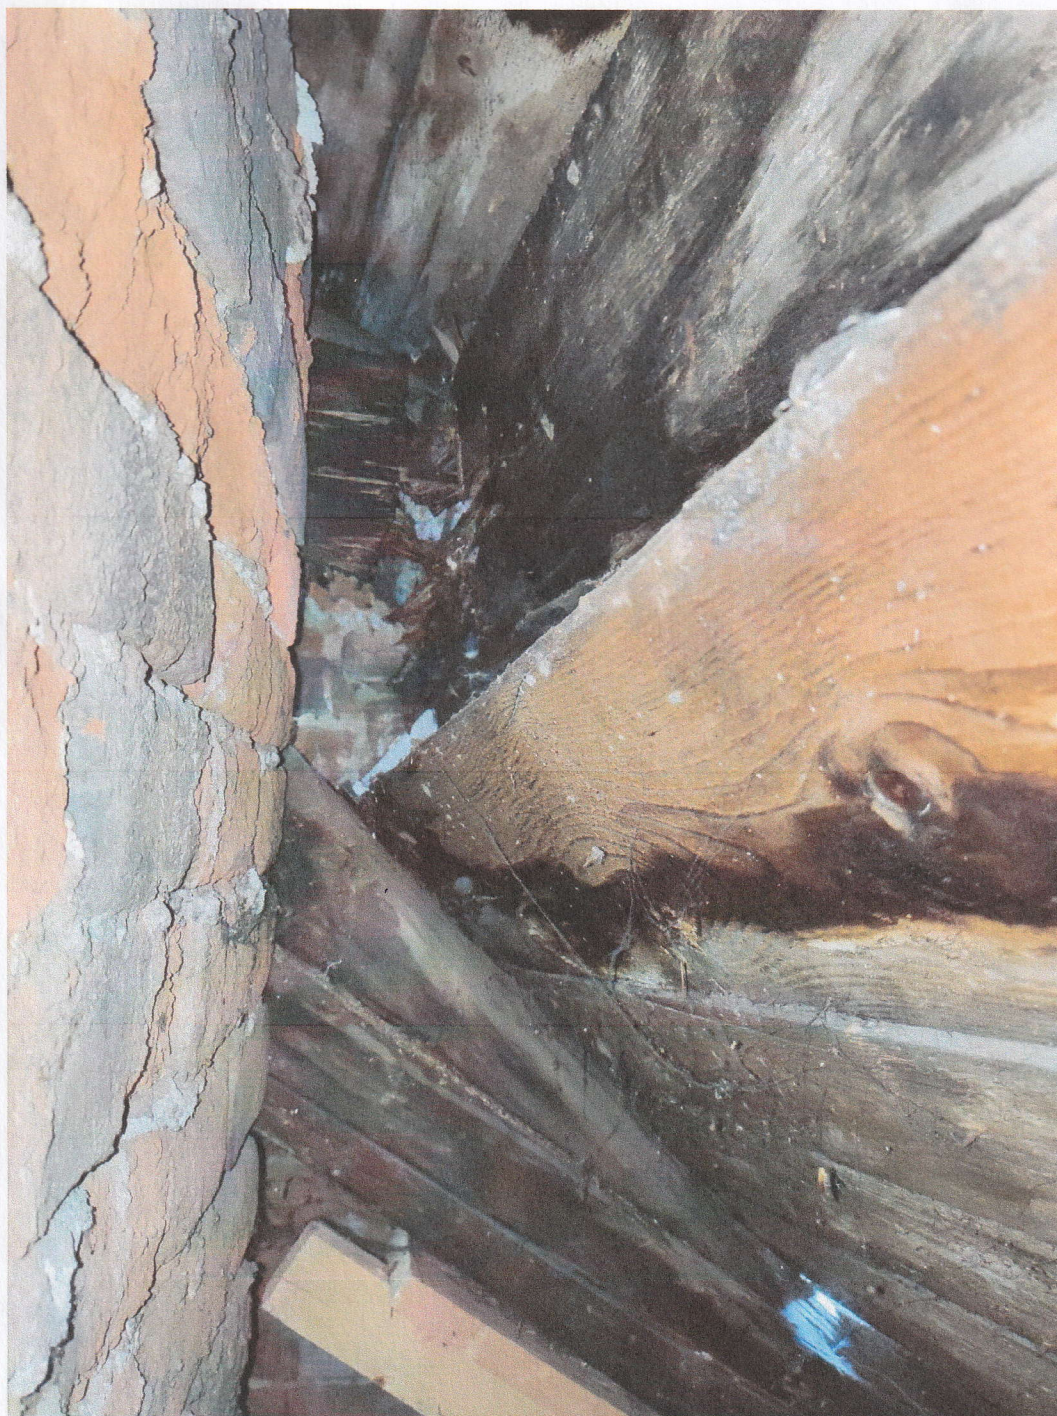
Na místě byl odebrán vzorek napadeného řeziva z uzlu hambalku a vaznice ve zlomu mansardy za západním komínem.

Obr. 7 – spoj vaznice a hambálku v severozápadním koutu krovu – místo odběru vzorku

Vzorek č. 1 – odebrán ze spoje vaznice a hambalku za komínovým tělesem na západní straně objektu.

Vzorek dřeva ve 3. stupni houbové hniloby celulozovorního typu, tj. s pokročilým typickým tesselačním rozpadem. V důsledku strávené celulózy se dřevo barví hnědě uvolněným ligninem. Basidiokarp ani jiná vývojová stadia basidiomycetu na povrchu dřeva nezjištěny, v dřevní tkáni již nebylo možné prokázat ani mycelium, tj. veškeré hyfy jsou již zkolabované, v povrchových stěrech nebyly nalezeny basidiospory ani konidie imperfektního stadia. Jde tedy o velmi starou hnilobu dřeva způsobenou dlouhodobým zatékáním střešním pláštěm. Ve vzorku dřeva však byly pozorovány požerky dřevokazného hmyzu červotoče umrlčího (*Hadrobregmus pertinax*), který je spolehlivým indikátorem dřevokazných hub čeledi *Coniophoraceae* a může být i jejich šířitelem.

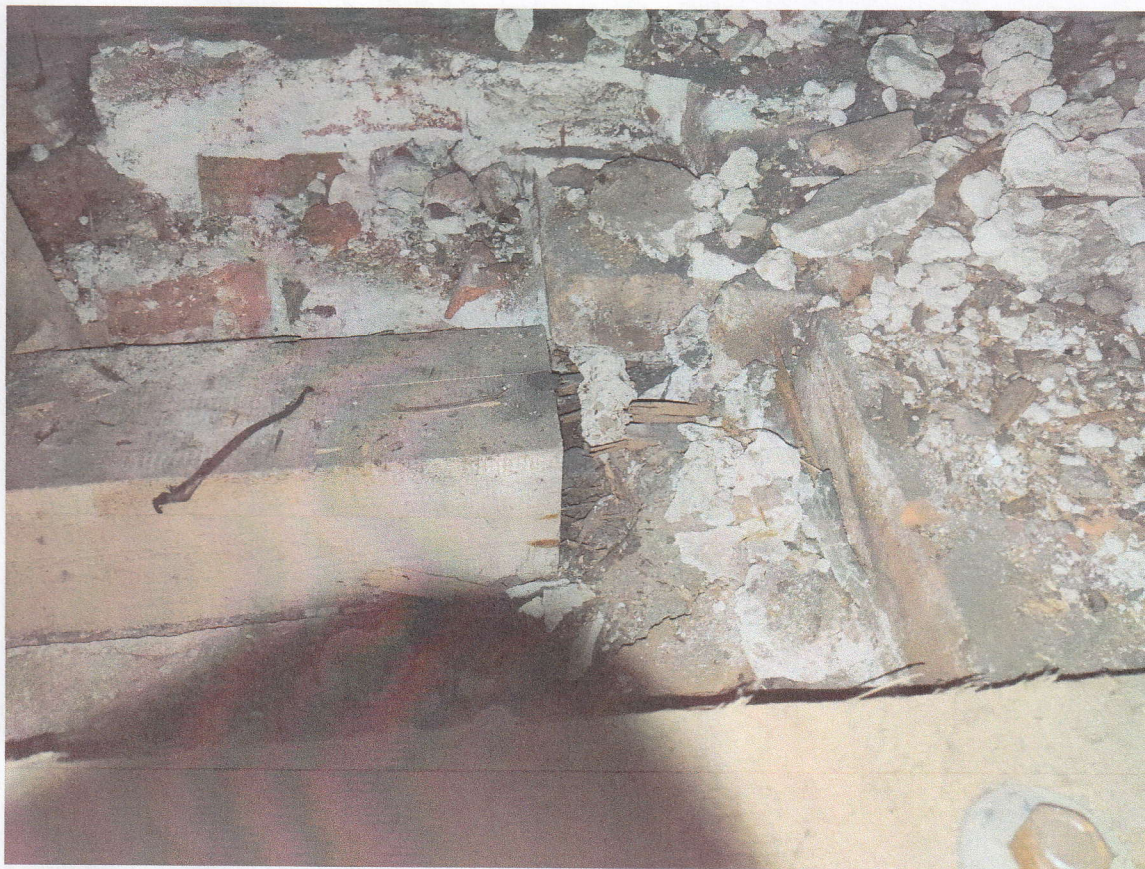
Při jižní fasádě byla z krovu při opravě vyřezána pozednice. Zbytek původní, stávající pozednice je zasypán a dle destruovaného zhlaví lze předpokládat, že je destruovaná po celé délce až k západní štítové zdi.

Obr. 8 – vyřezaná pozednice a zasypaná pozednice s destruovaným zhlavím

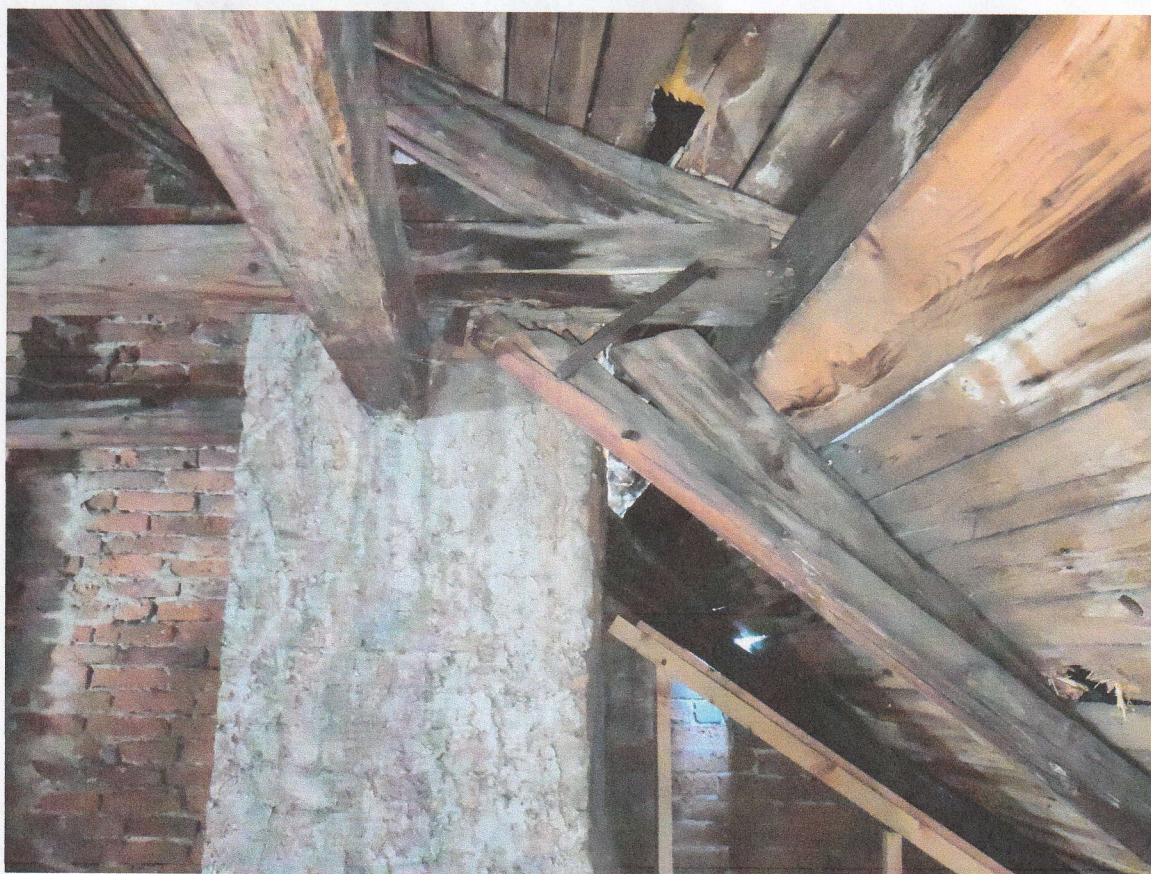
Hambalky i krokve jsou poddimenzované s velkým rozponem. Je patrné prohnutí krokví i bednění. Konec středové vaznice je neodborně opřen o západní komín, nemá tedy dostatečnou podporu. I z toho důvodu došlo v severozápadním koutu k sesedání a jeho vlivem k rozpojení tesařských spojů a do objektu i dlouhodobě zatékalo.

Obr. 9 – rozvolněný spoj krokve a hambálku při západním komíně

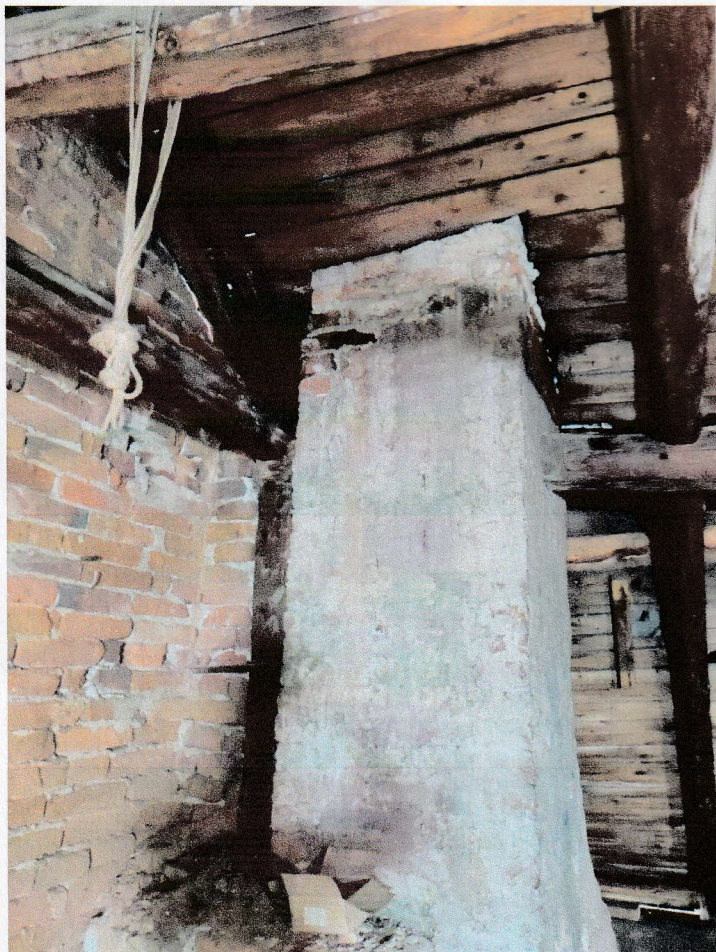
Obr. 9 – středová vaznice opřená o západní komín

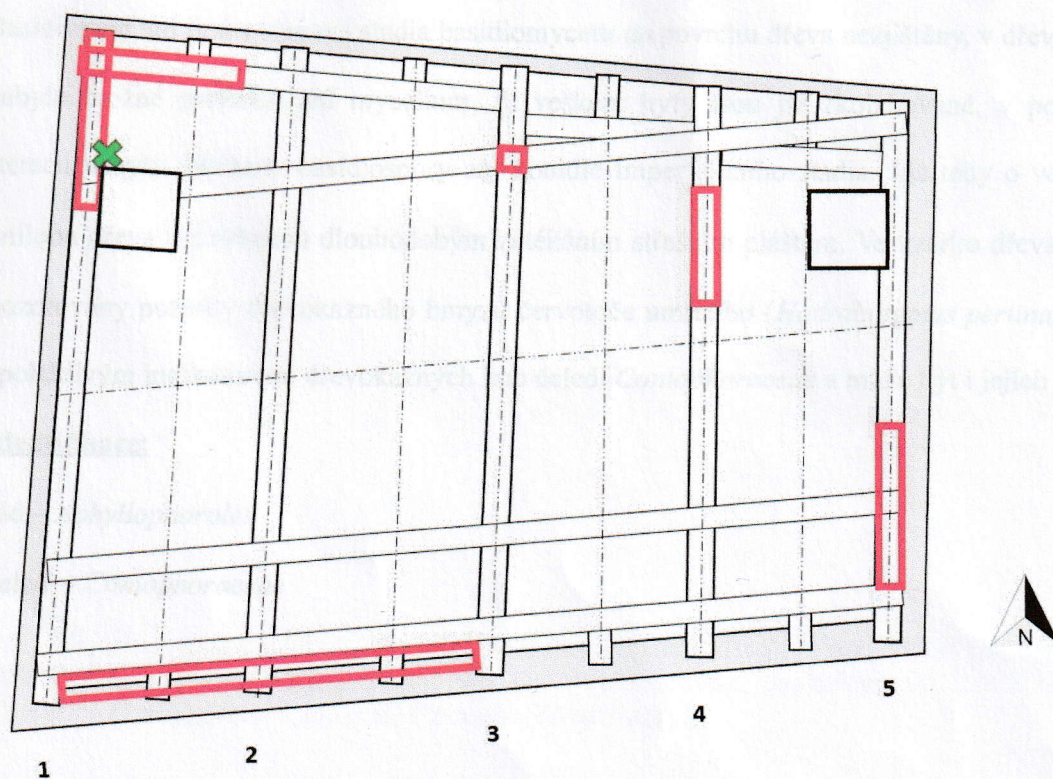
(pozn.: číslování vazby viz obr. 10)

Obr. 10 – zakres napadených prvků, zelený křížek označuje místo odběru vzorku
