Celkový pohled na objekt  
Stav před zahájením práce  
**Brána Matky Boží v Jihlavě**

VLASTA DOUSA AK. SOCHAŘ - ATELIER PRO RESTAUROVÁNÍ KULTURNÍCH PAMÁTEK  
ŠTUKATÉRSKÉ A RESTAURÁTORSKÉ PRÁCE DESIGN A REALIZACE INTERIERU  
NEMOTICE 3 683 34 NEMOTICE TEL: 603 43 55 25 MAIL: VLASTADOUSA@SEZNAM.CZ

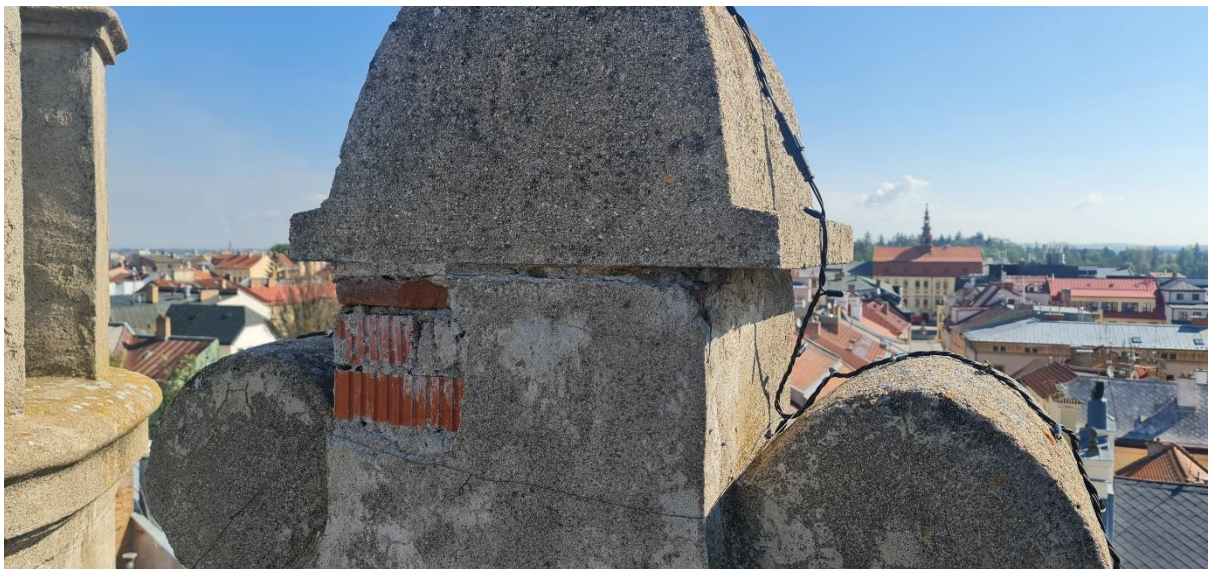
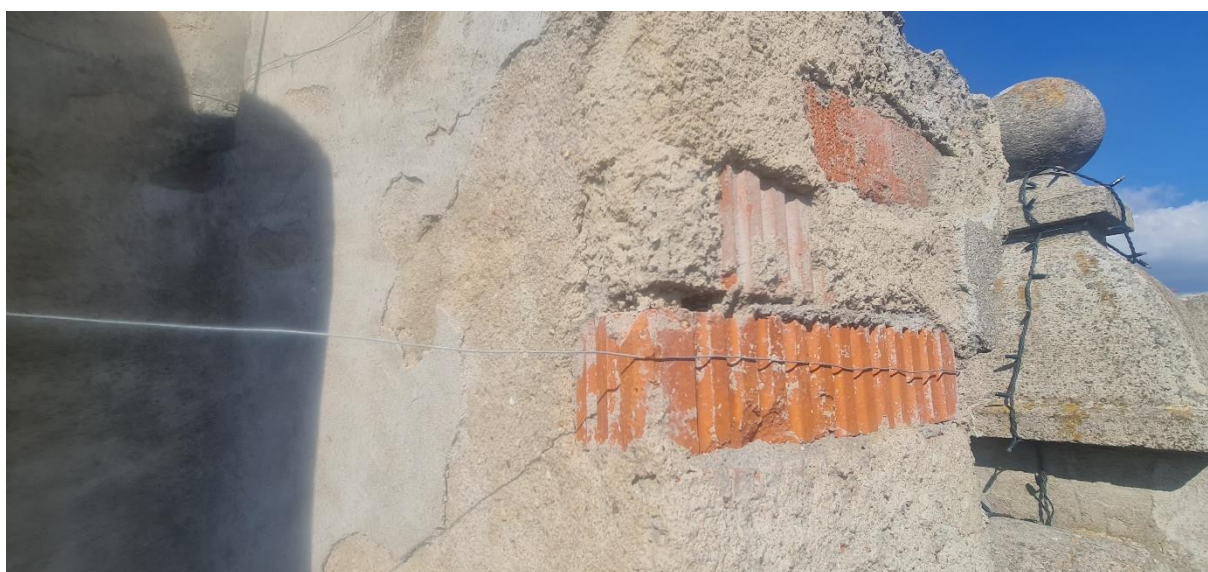
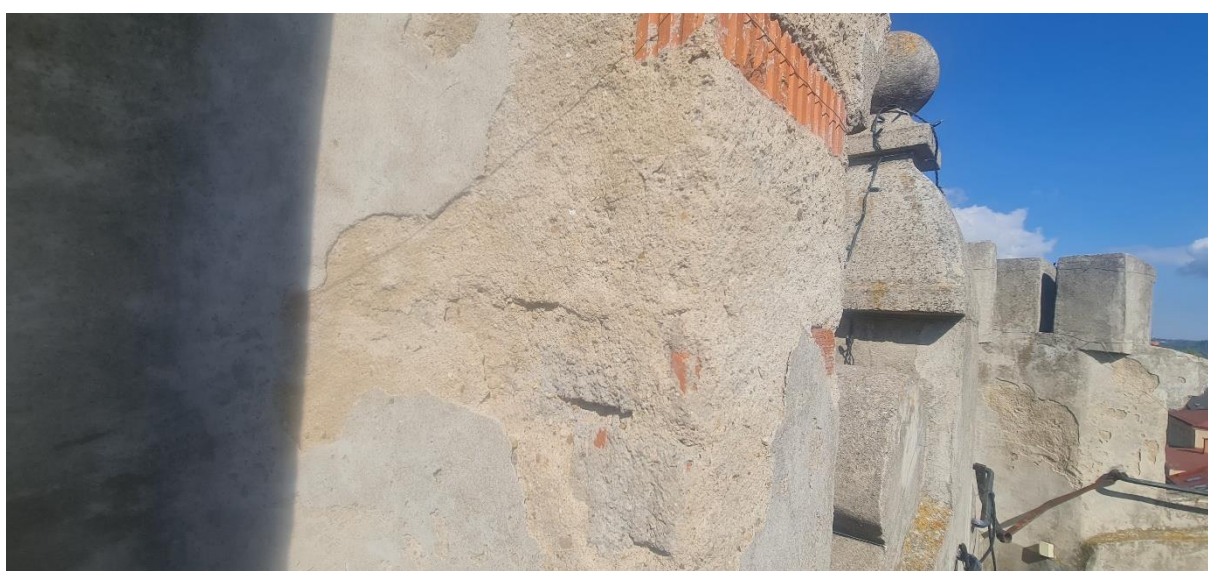
Atika – defekty omítky a zdiva  
 Stav před zahájením práce  
**Brána Matky Boží v Jihlavě**

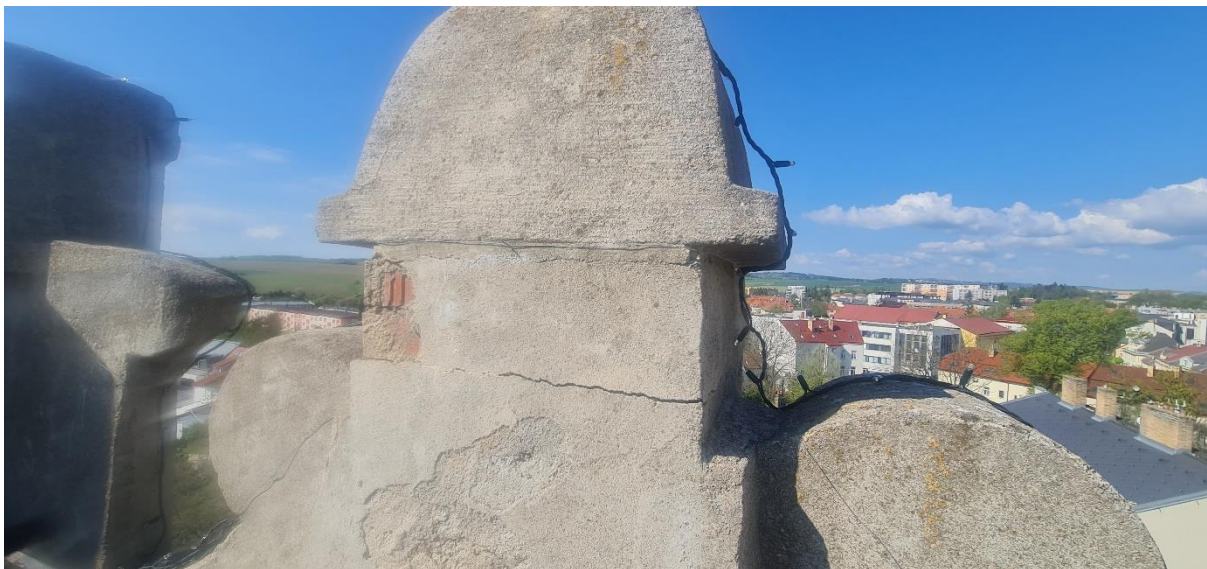
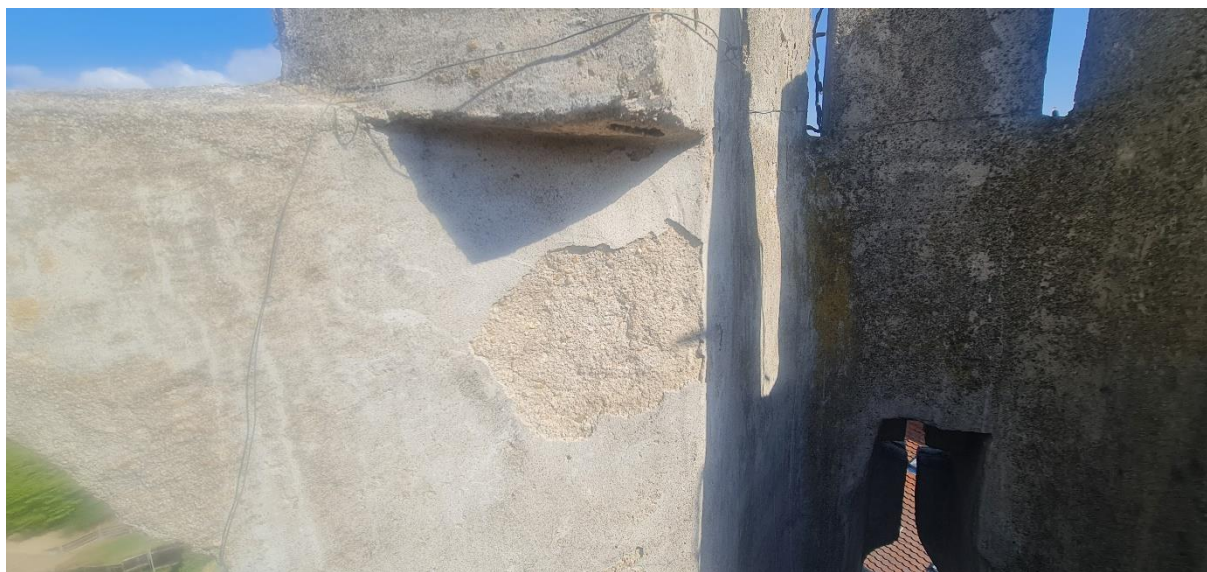
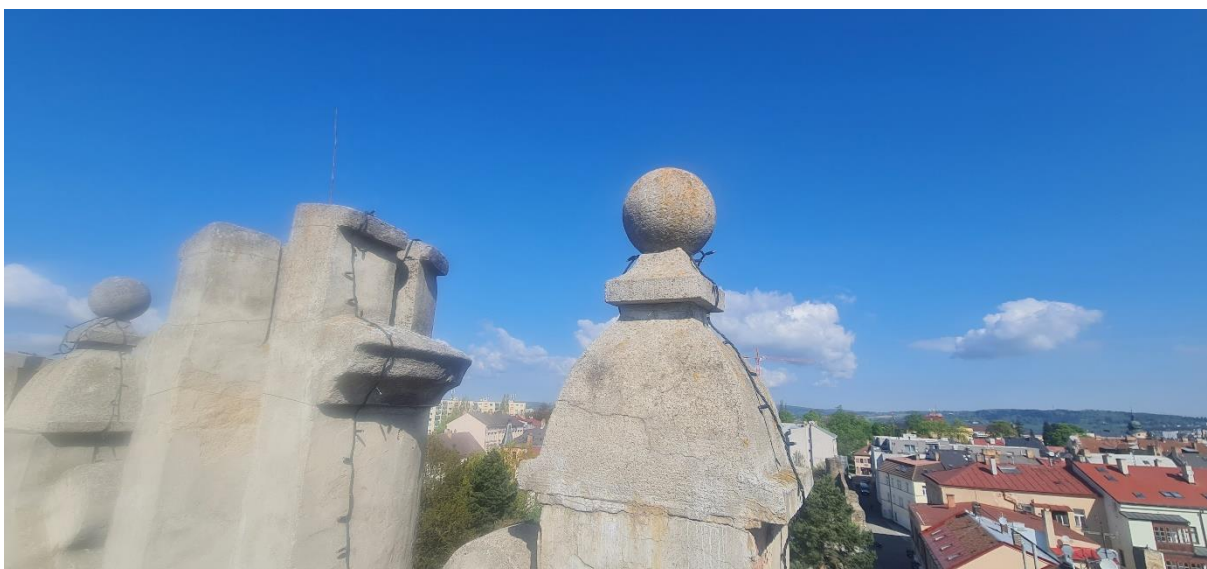
Atika – defekty omítky a zdiva  
 Stav před zahájením práce  
**Brána Matky Boží v Jihlavě**

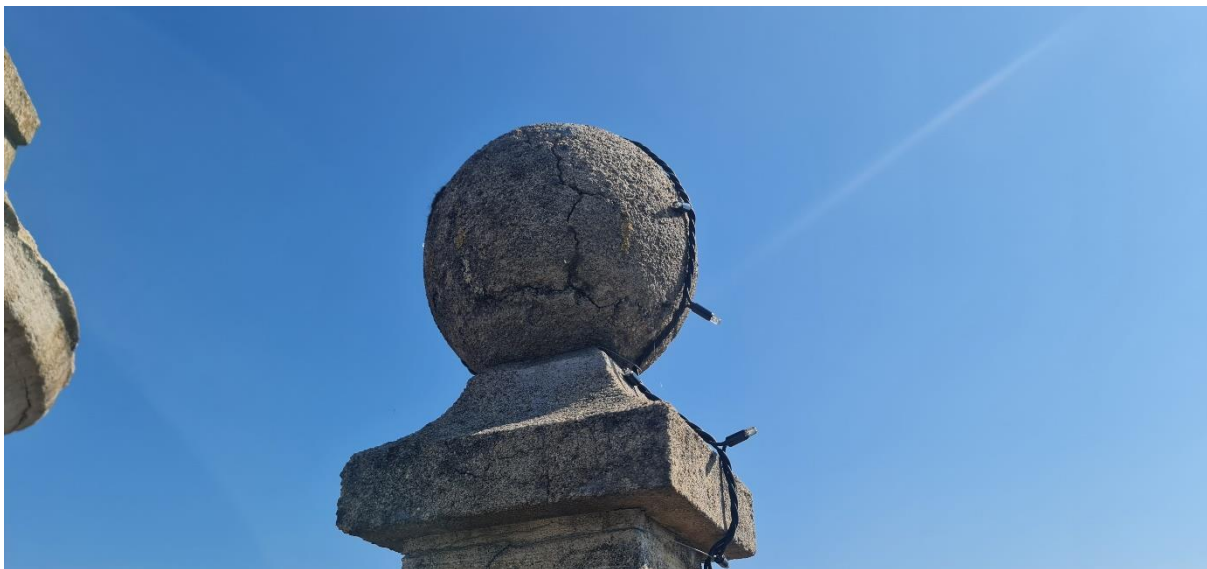
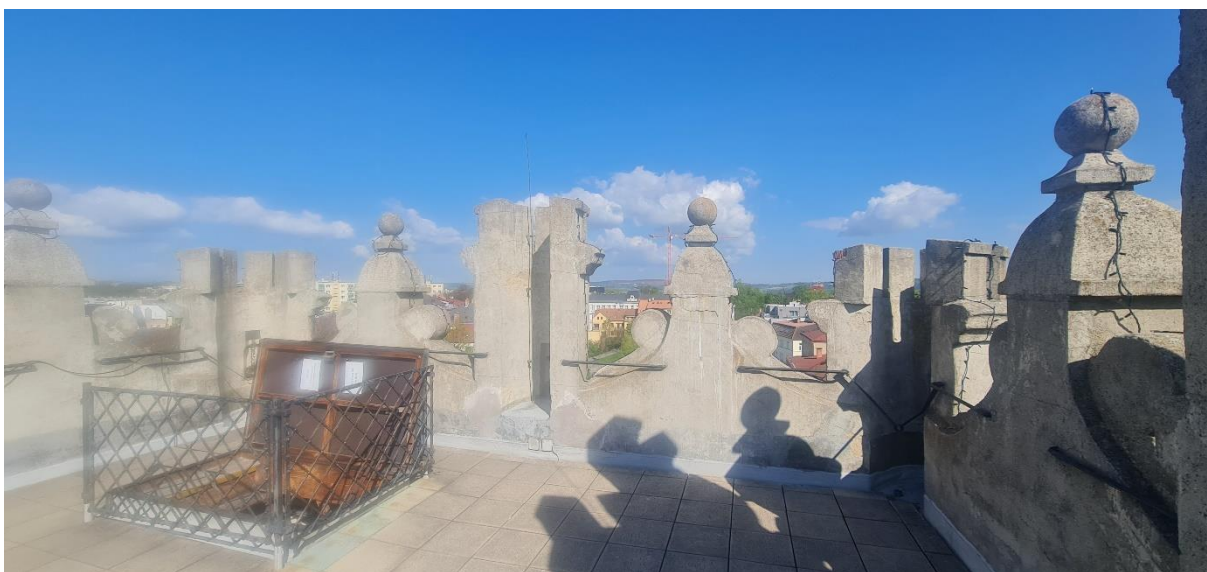
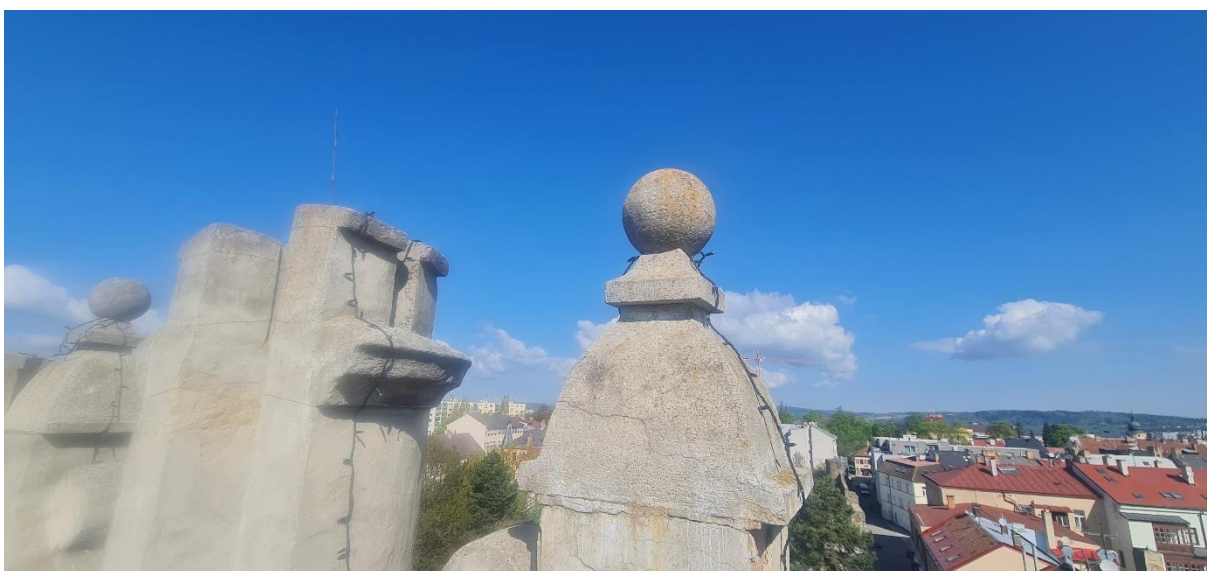
Atika – defekty omítky a zdiva  
 Stav před zahájením práce  
**Brána Matky Boží v Jihlavě**

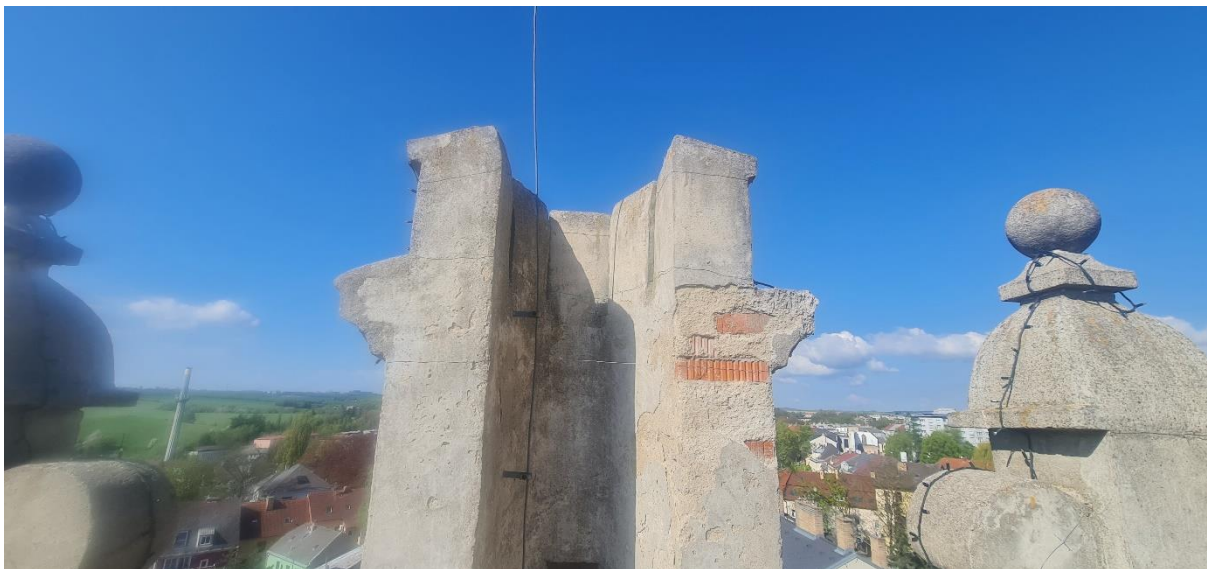
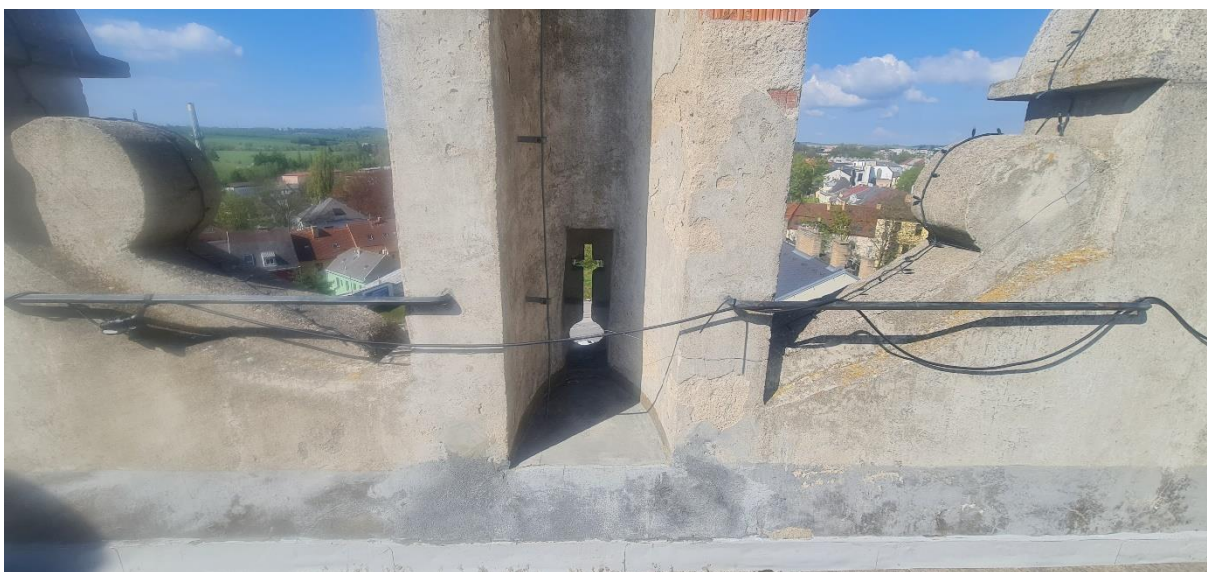
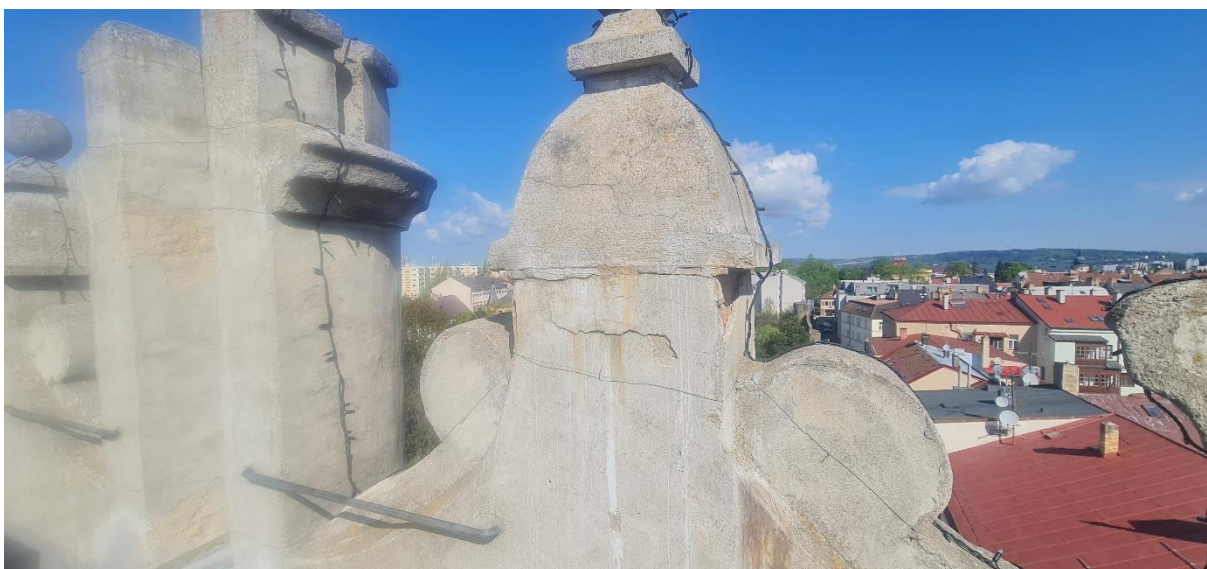
Atika – defekty omítky a zdiva  
 Stav před zahájením práce  
**Brána Matky Boží v Jihlavě**

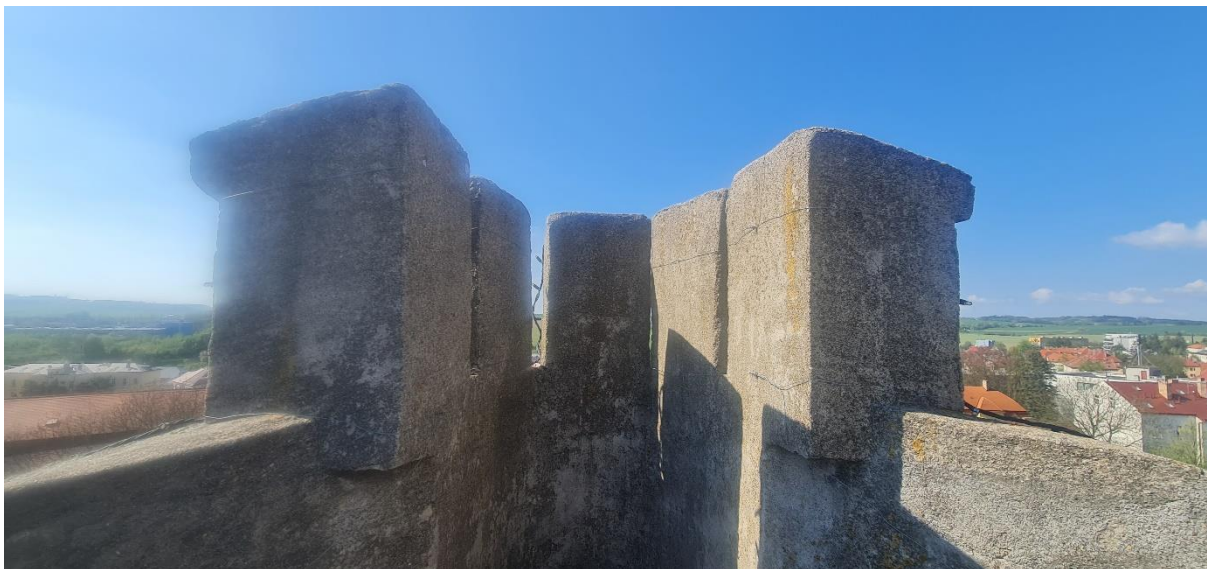
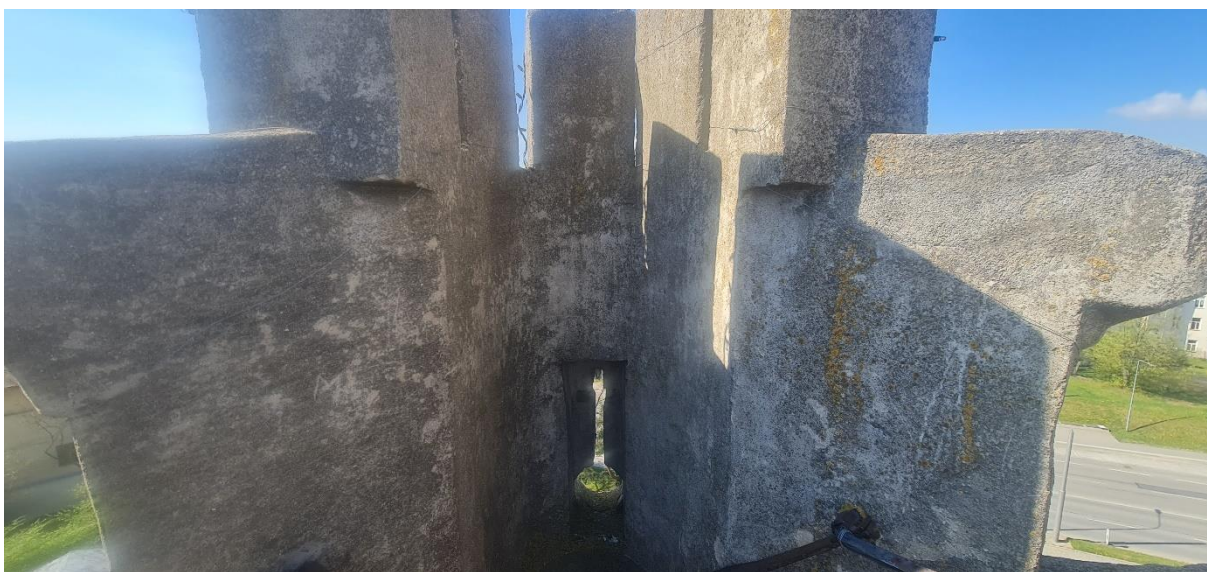
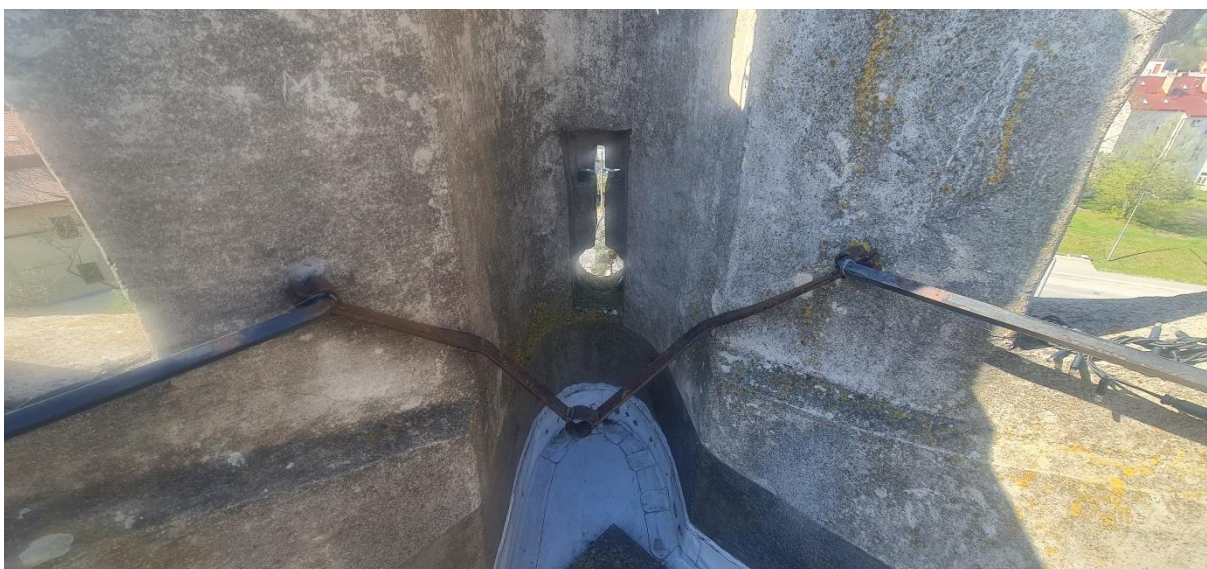
Atika – defekty omítky a zdiva  
 Stav před zahájením práce  
**Brána Matky Boží v Jihlavě**

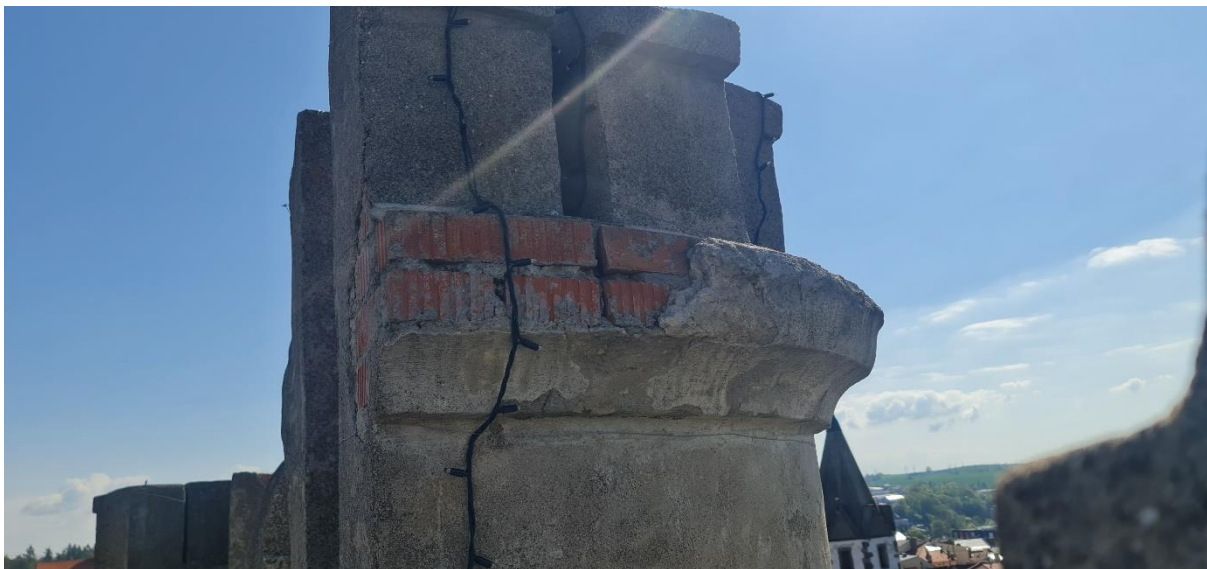
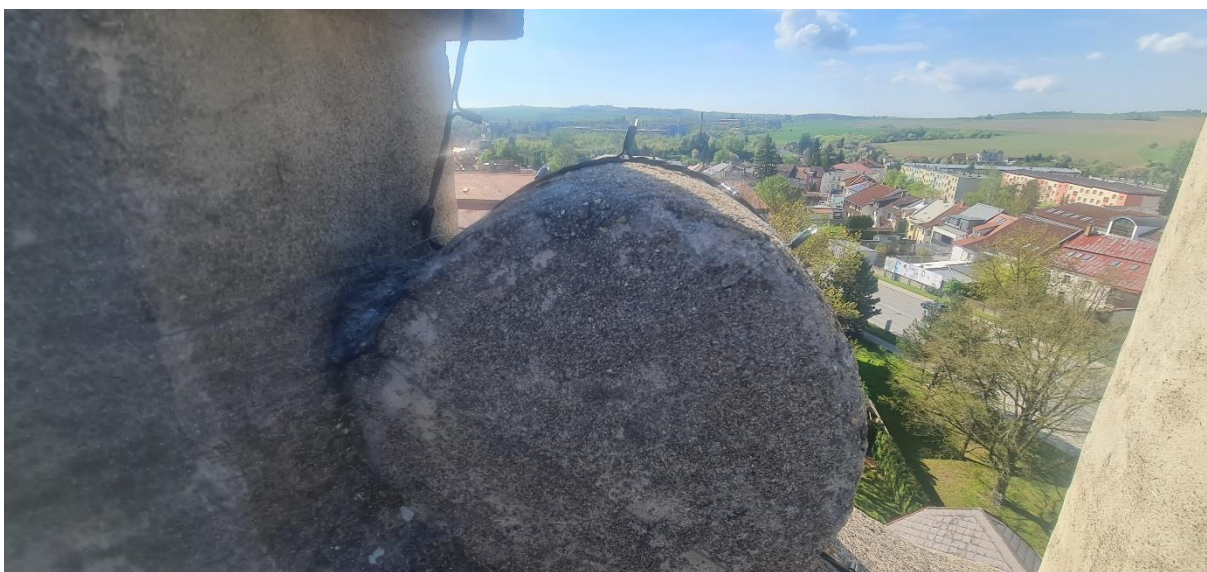
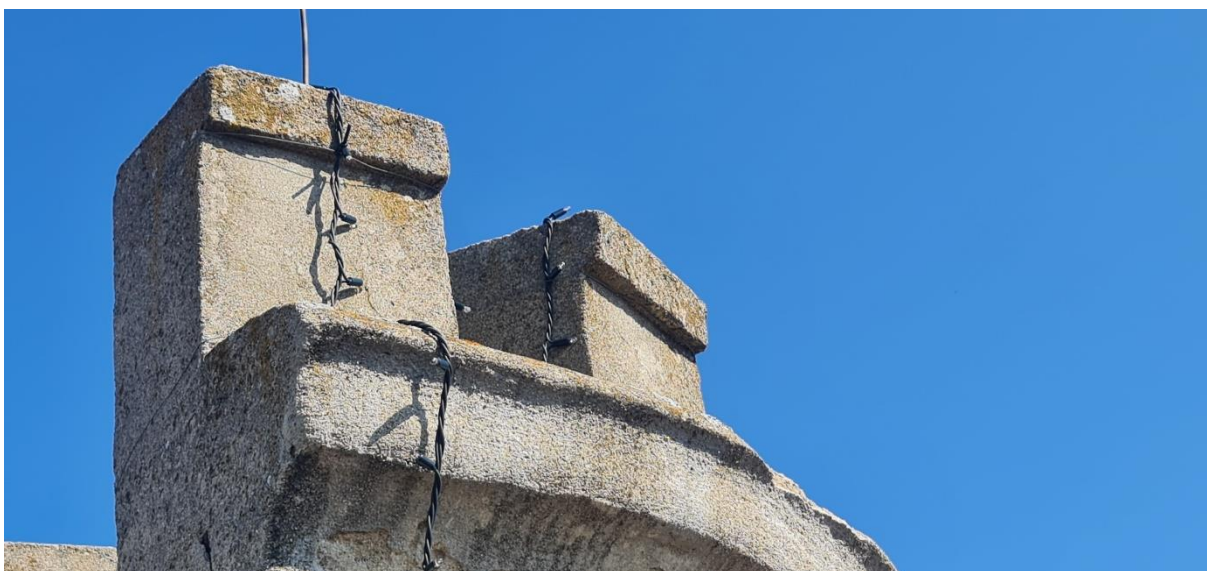
Atika – defekty omítky a zdiva  
 Stav před zahájením práce  
**Brána Matky Boží v Jihlavě**

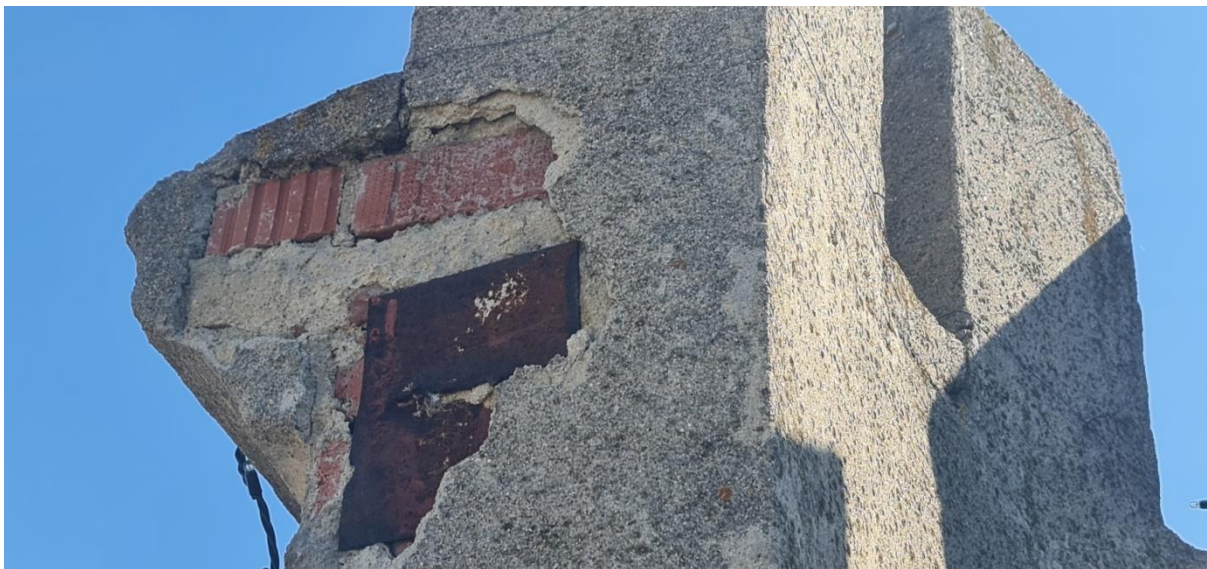
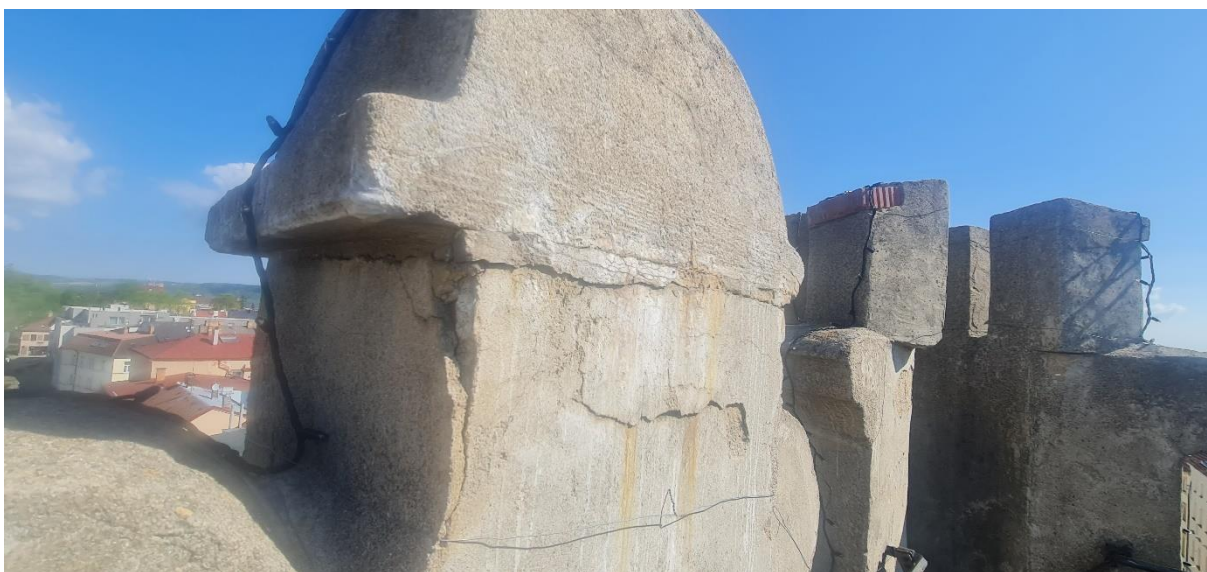
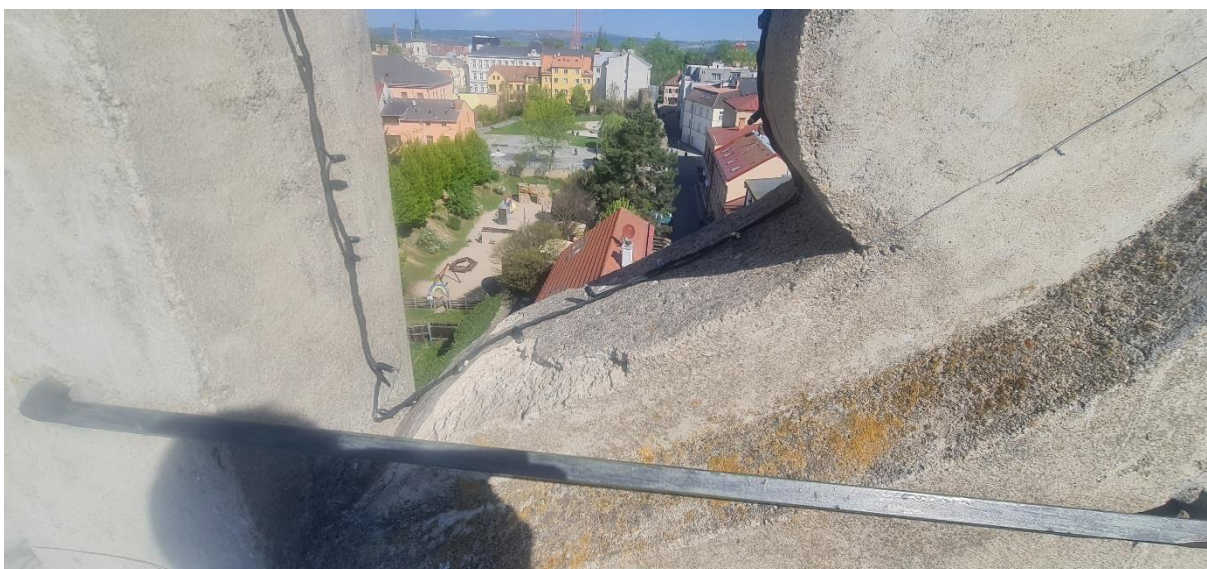
Atika – defekty omítky a zdiva  
 Stav před zahájením práce  
**Brána Matky Boží v Jihlavě**

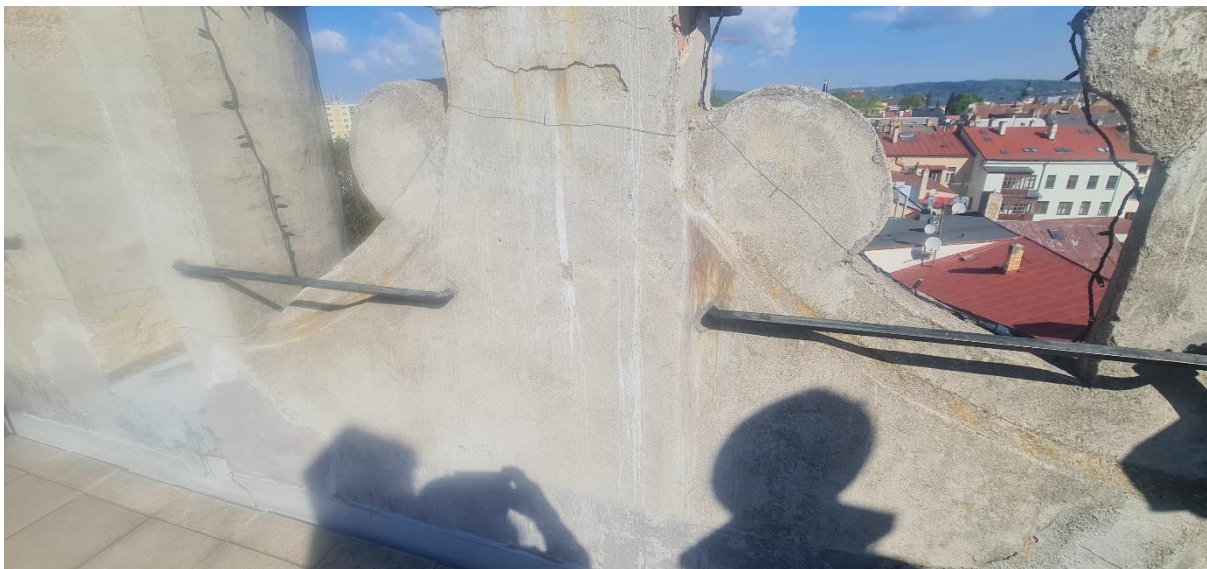
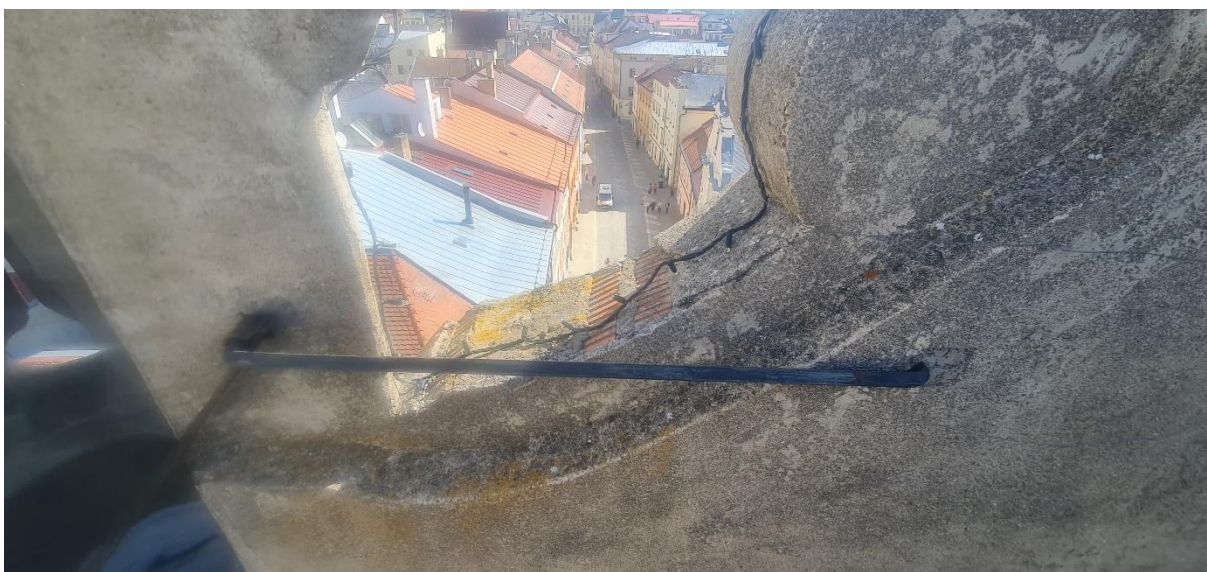
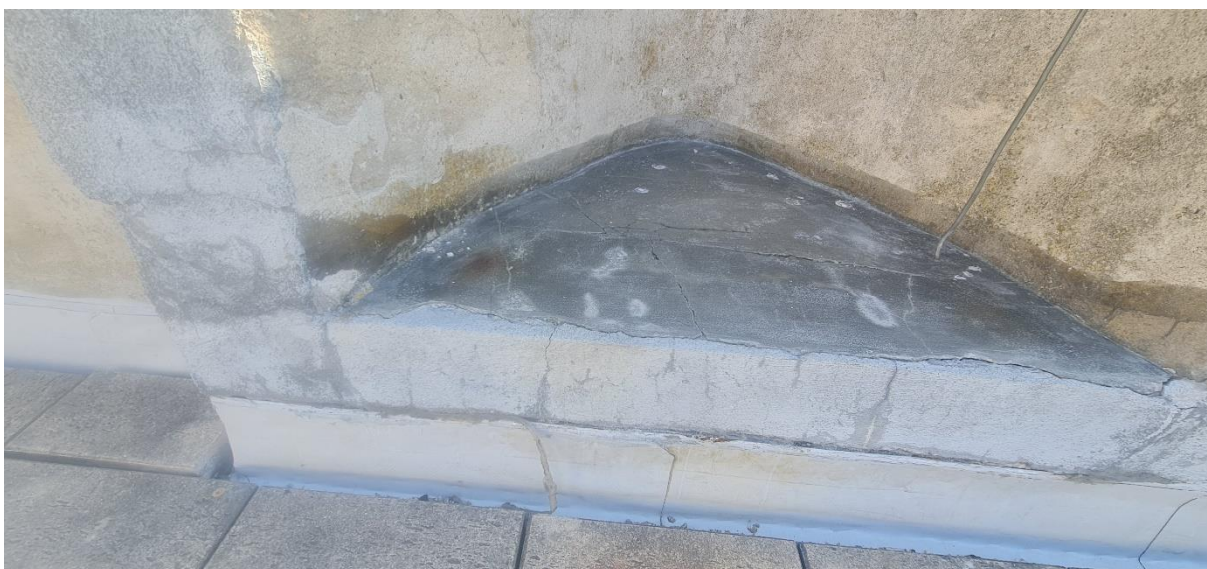
Atika – defekty omítky a zdiva  
 Stav před zahájením práce  
**Brána Matky Boží v Jihlavě**

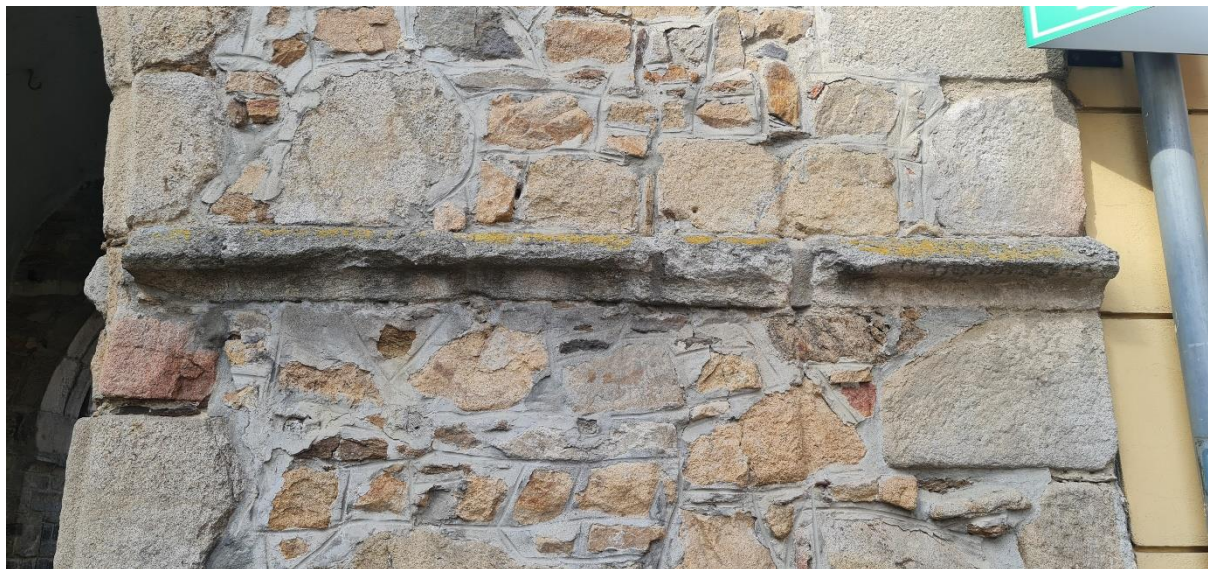
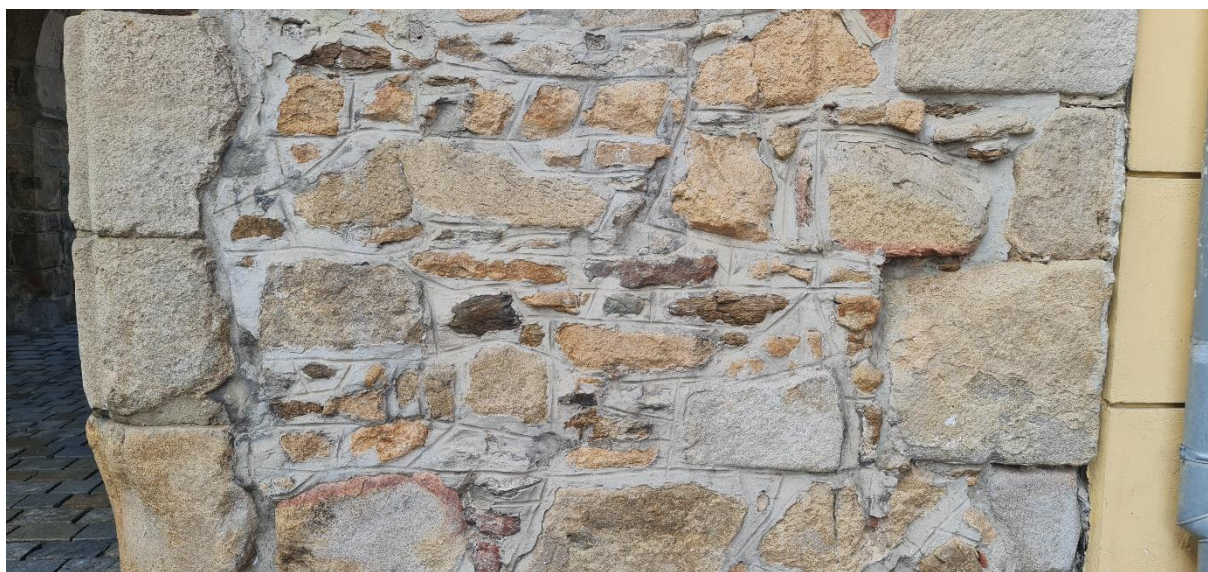
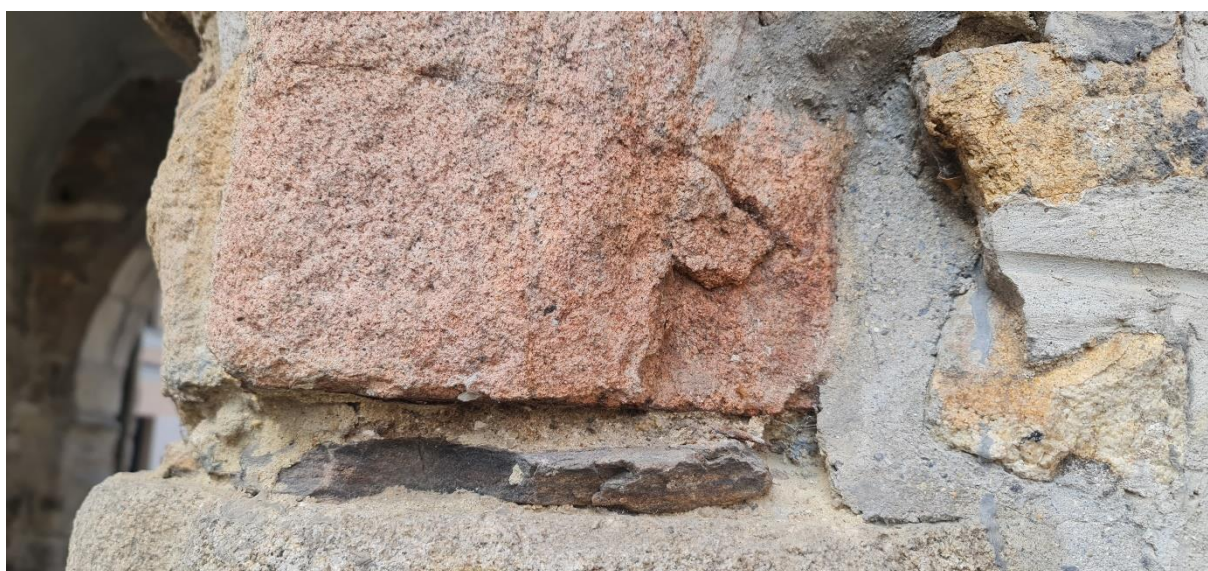
Zdivo – defekty kamene a spárování  
 Stav před zahájením práce  
**Brána Matky Boží v Jihlavě**

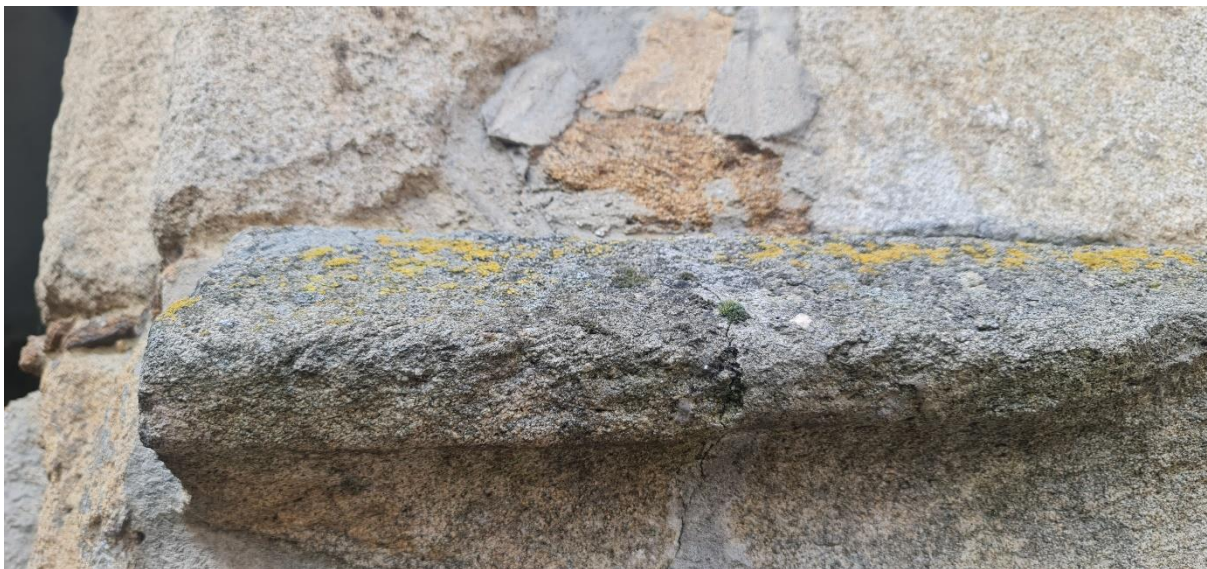
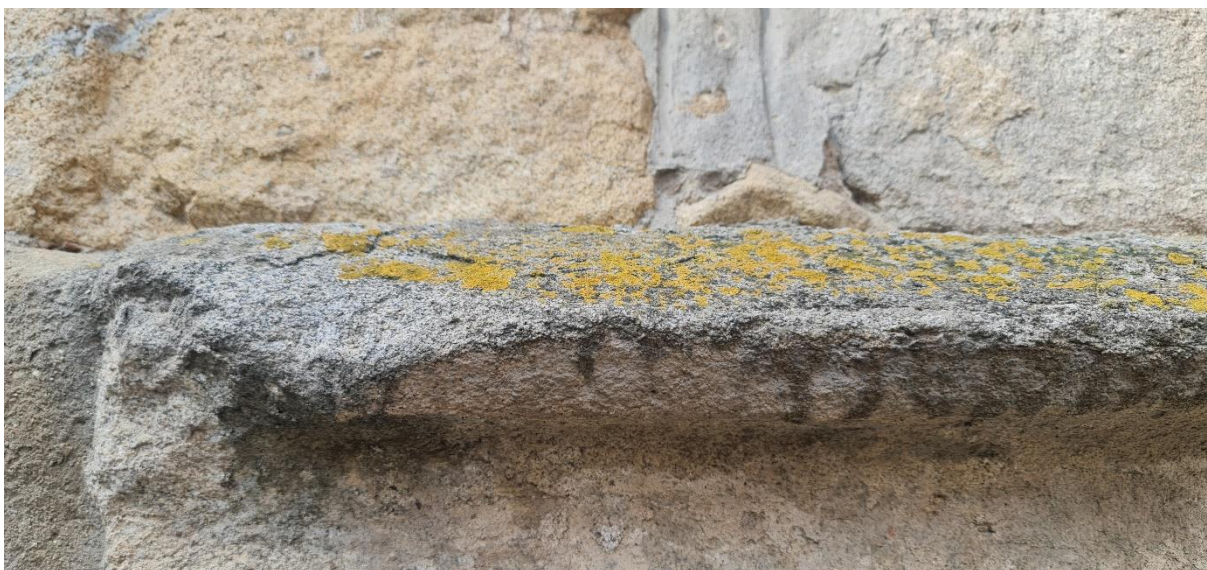
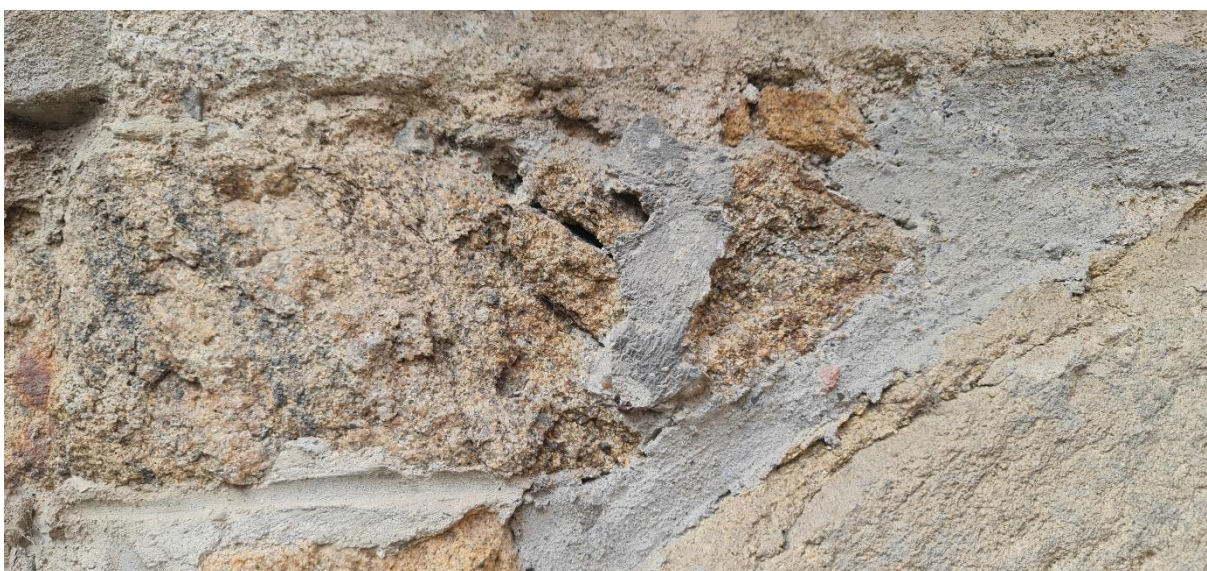
Římsa – defekty kamene a spárování  
 Stav před zahájením práce  
**Brána Matky Boží v Jihlavě**

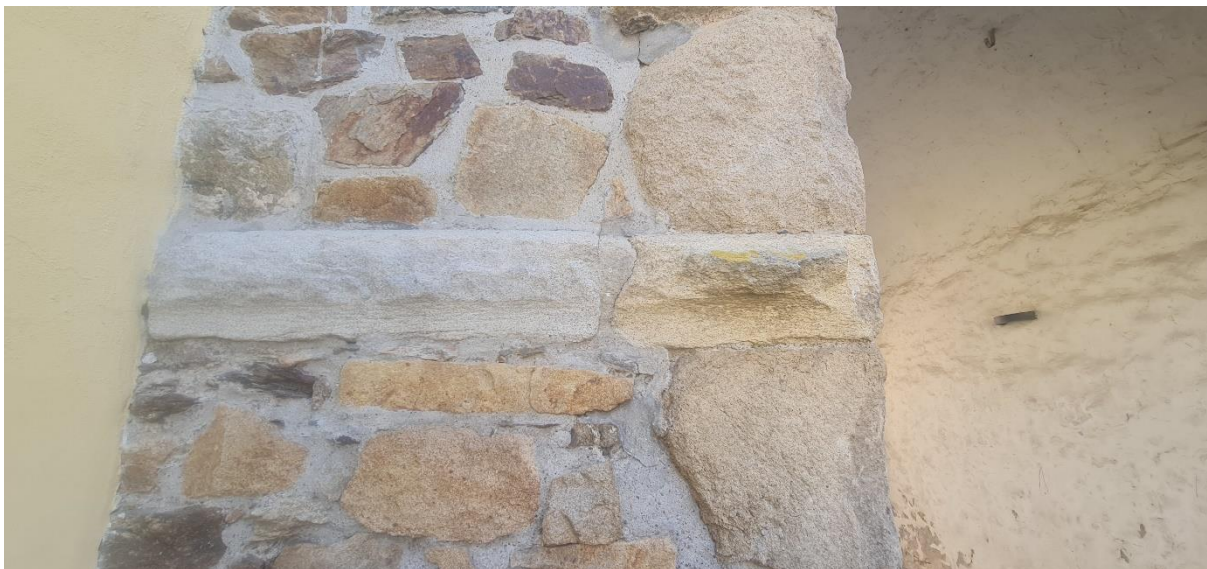
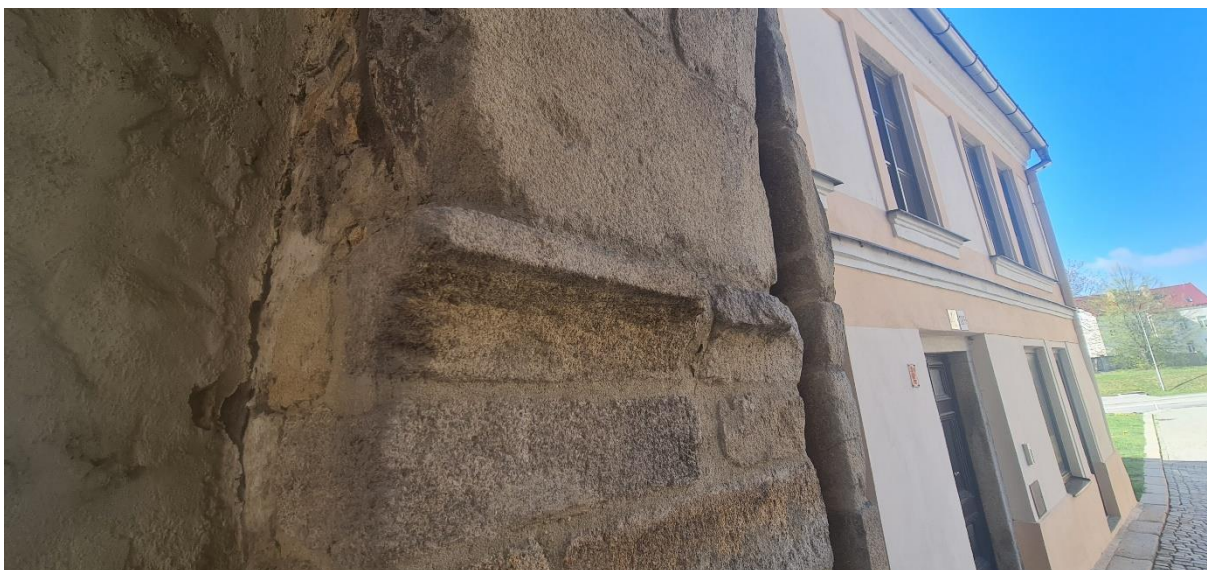
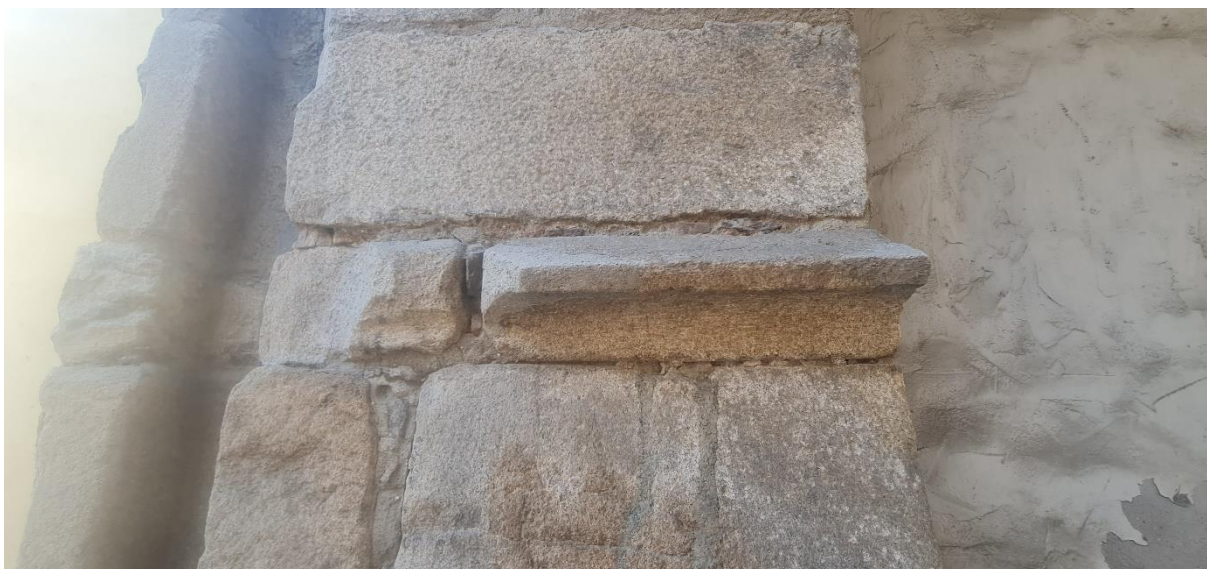
Římsa – defekty kamene a spárování  
 Stav před zahájením práce  
**Brána Matky Boží v Jihlavě**
