Celkový pohled na objekt  
Stav před zahájením práce  
**Brána Matky Boží v Jihlavě**

VLASTA DOUSA AK. SOCHAŘ - ATELIER PRO RESTAUROVÁNÍ KULTURNÍCH PAMÁTEK  
ŠTUKATÉRSKÉ A RESTAURÁTORSKÉ PRÁCE DESIGN A REALIZACE INTERIERU  
NEMOTICE 3 683 34 NEMOTICE TEL: 603 43 55 25 MAIL: VLASTADOUSA@SEZNAM.CZ

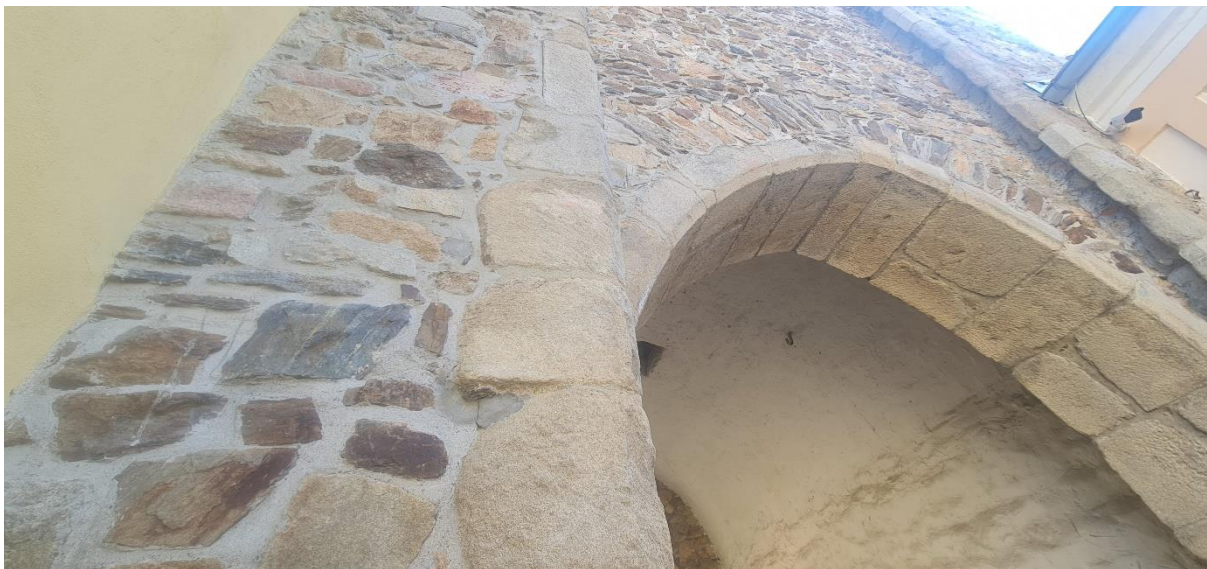
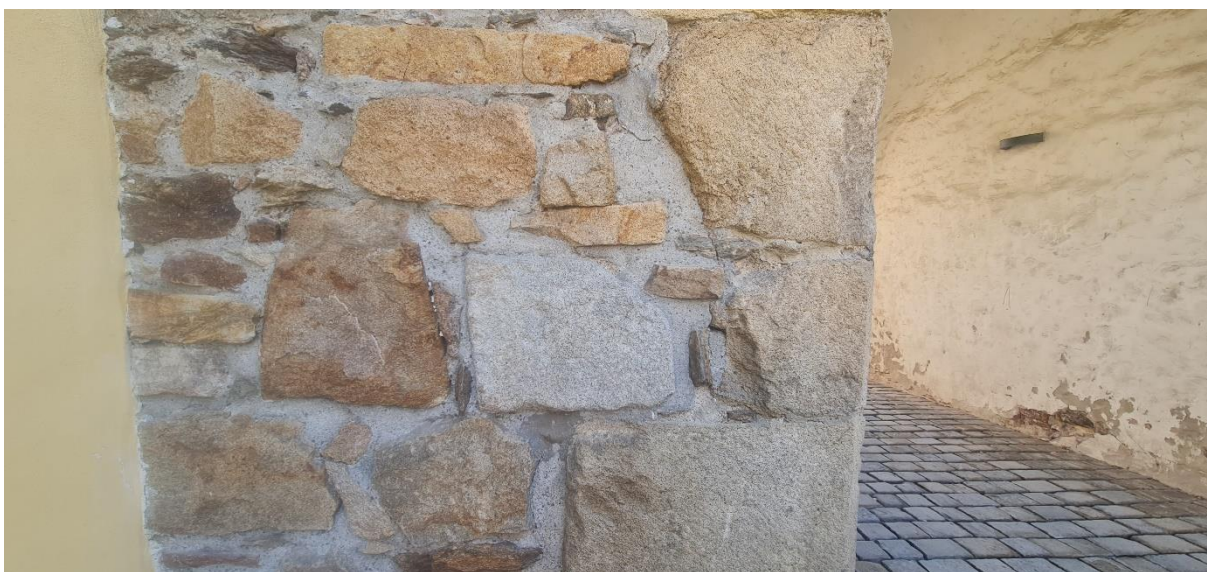
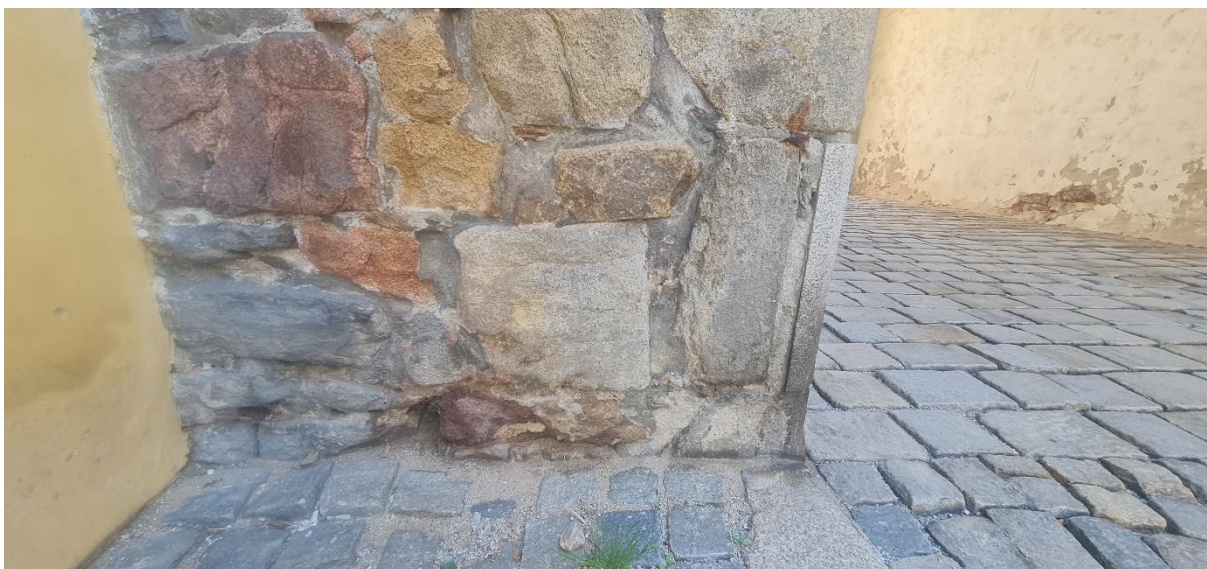
Zdivo – defekty portálu a spárování  
 Stav před zahájením práce  
**Brána Matky Boží v Jihlavě**

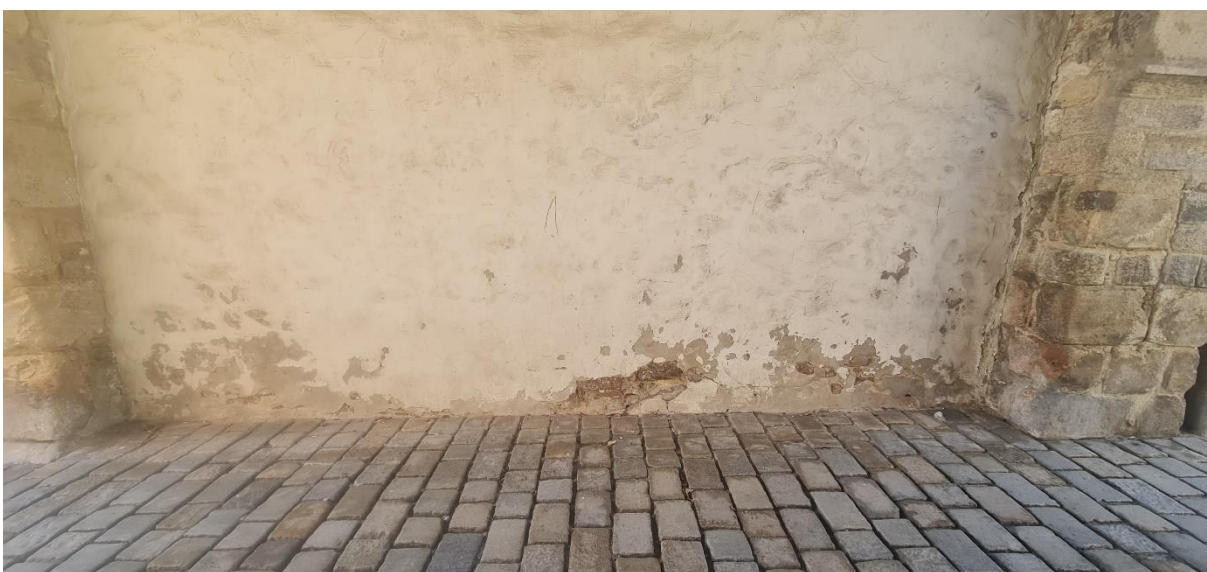
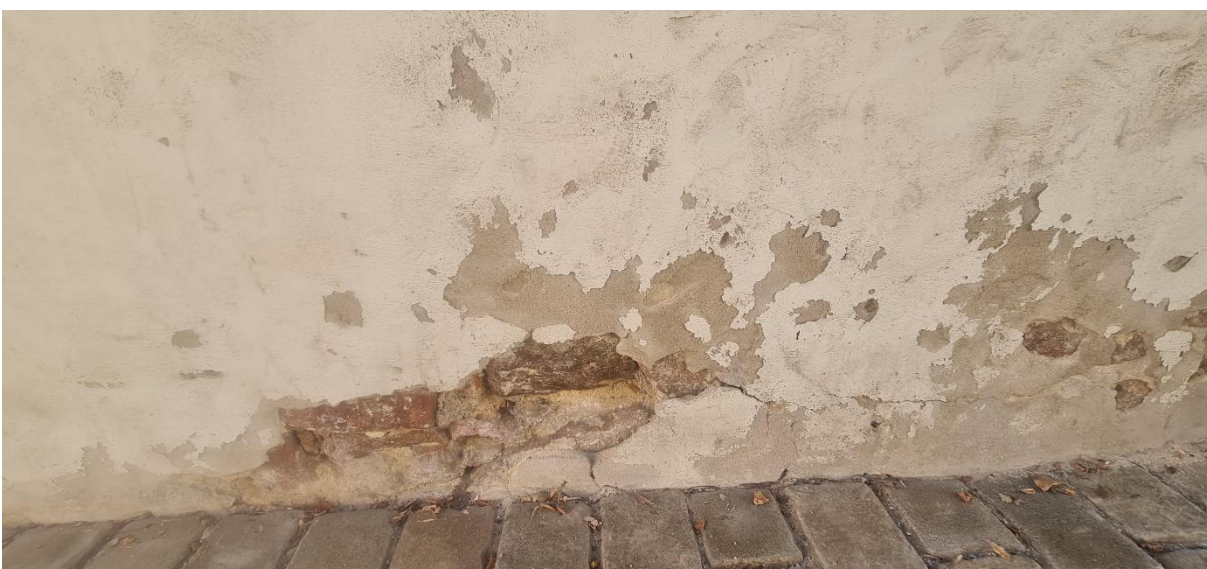
Průjezd – defekty omítky  
 Stav před zahájením práce  
**Brána Matky Boží v Jihlavě**

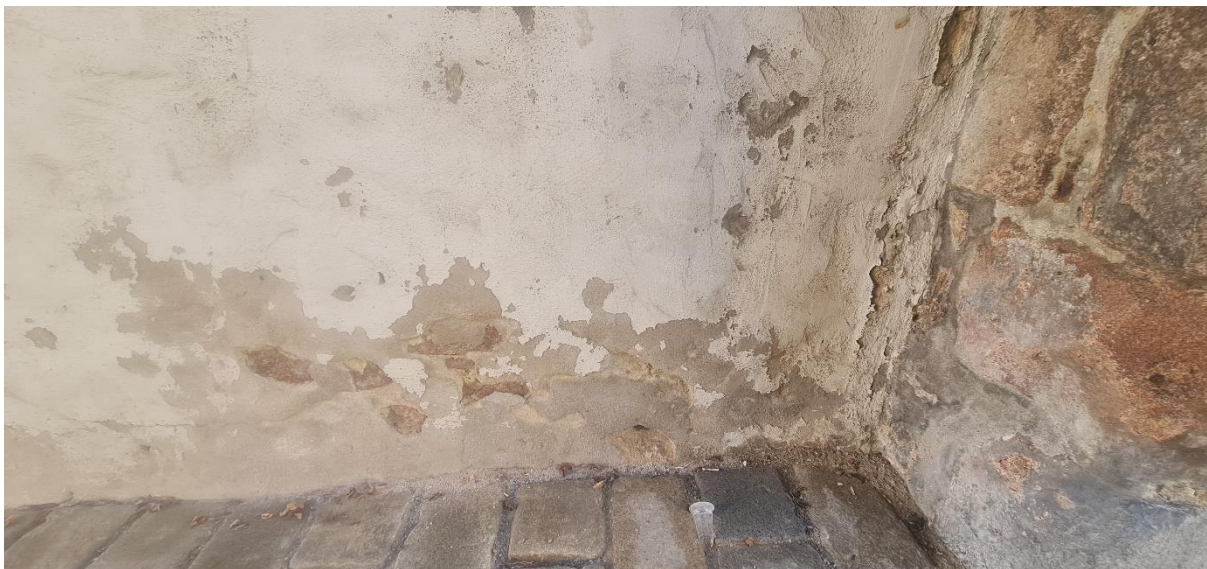
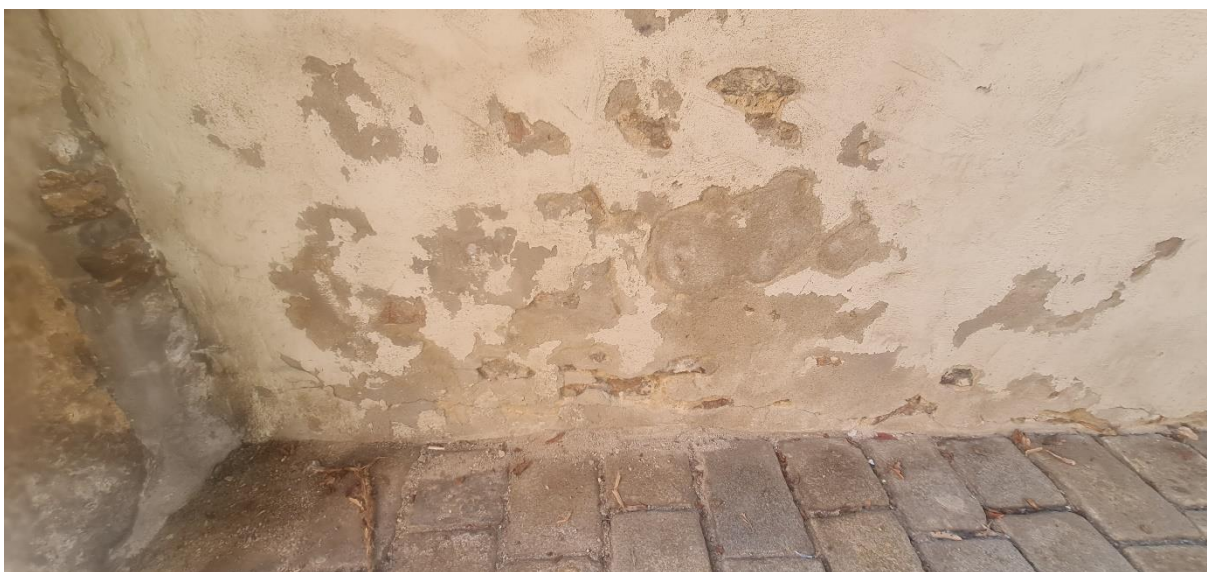
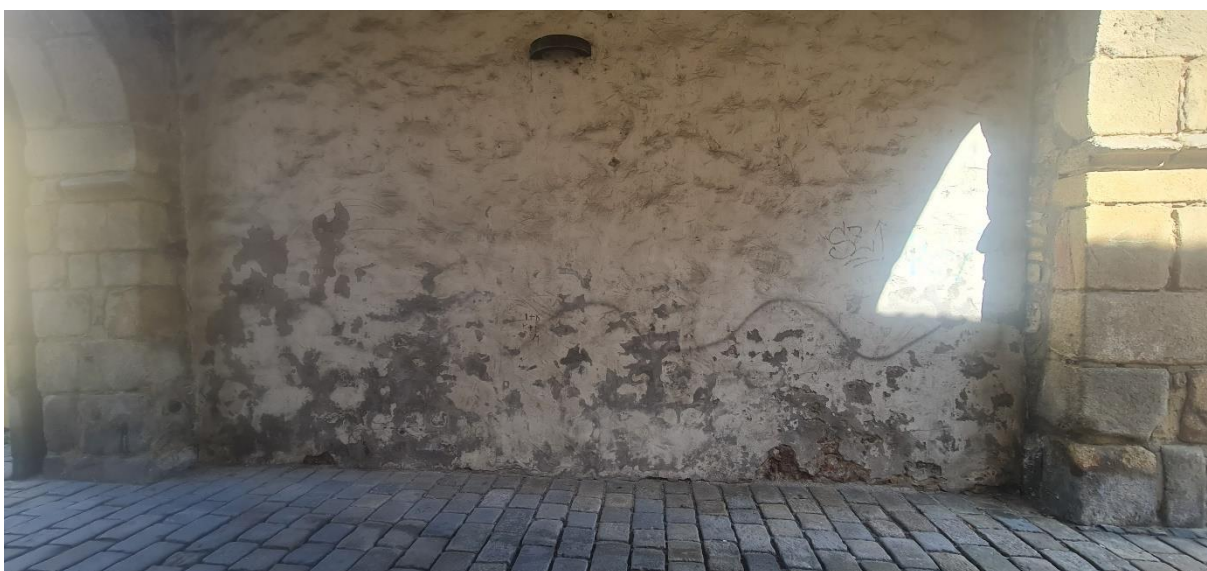
Průjezd – defekty omítky  
 Stav před zahájením práce  
**Brána Matky Boží v Jihlavě**

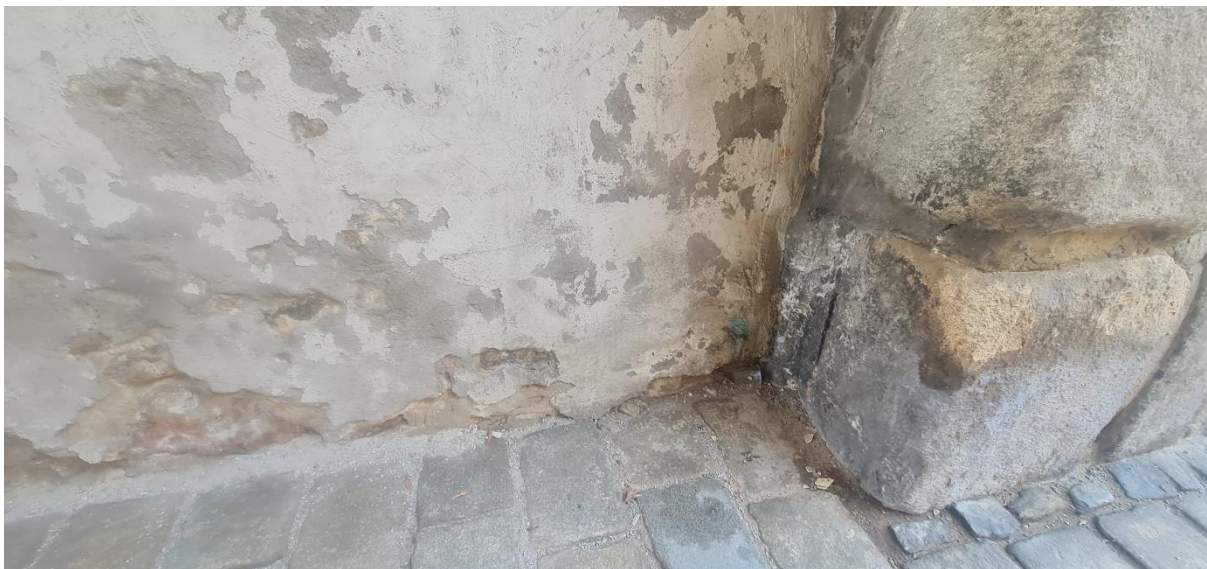
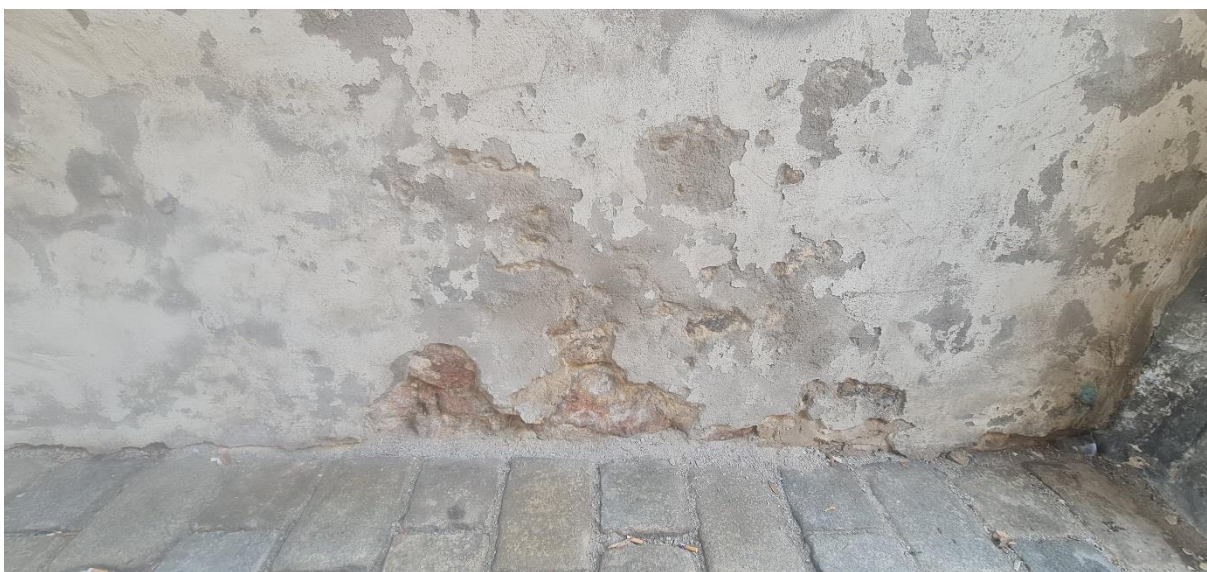
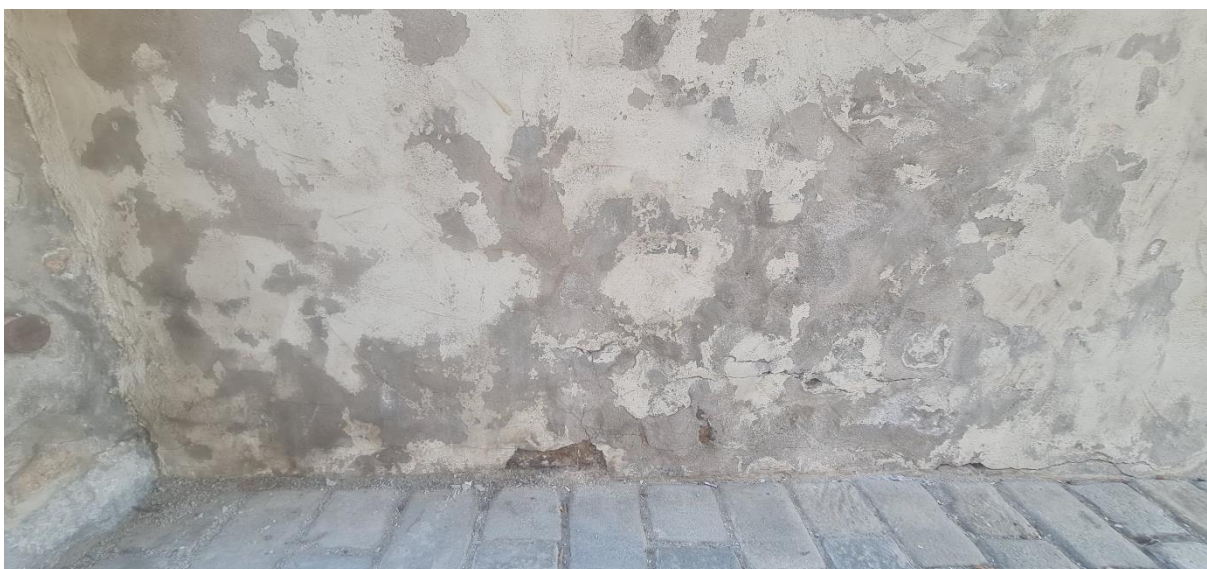
Průjezd – defekty omítky  
 Stav před zahájením práce  
**Brána Matky Boží v Jihlavě**

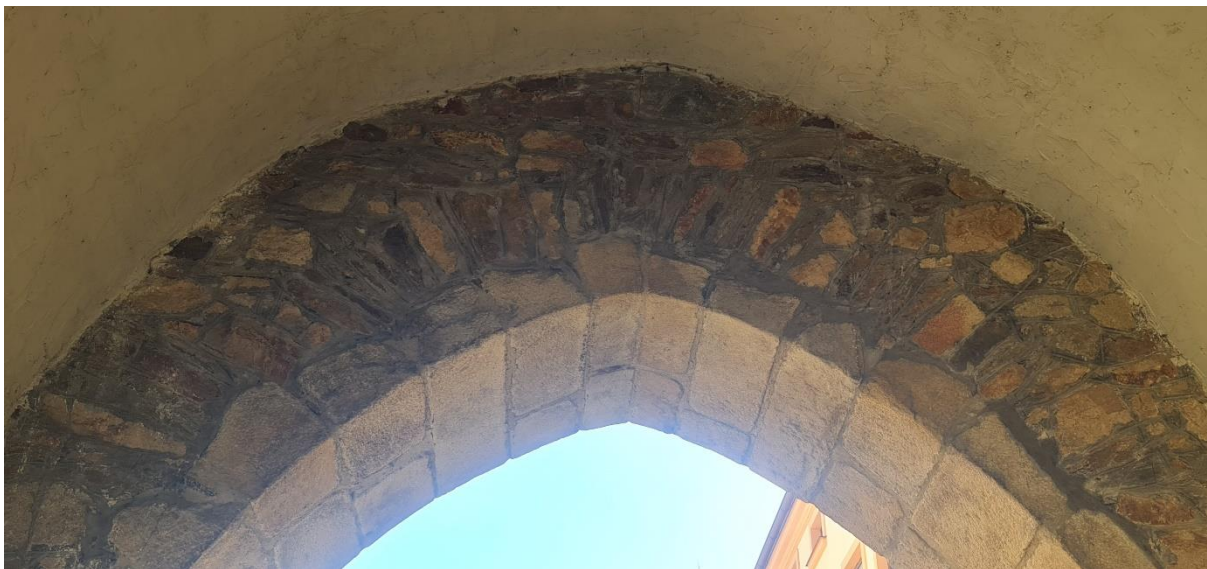
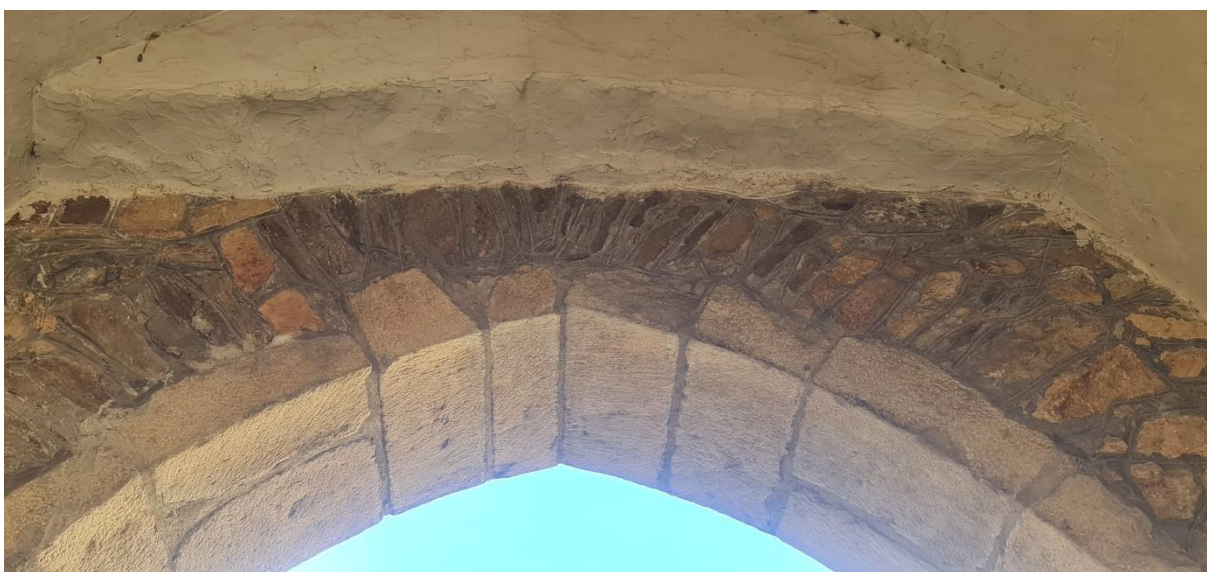
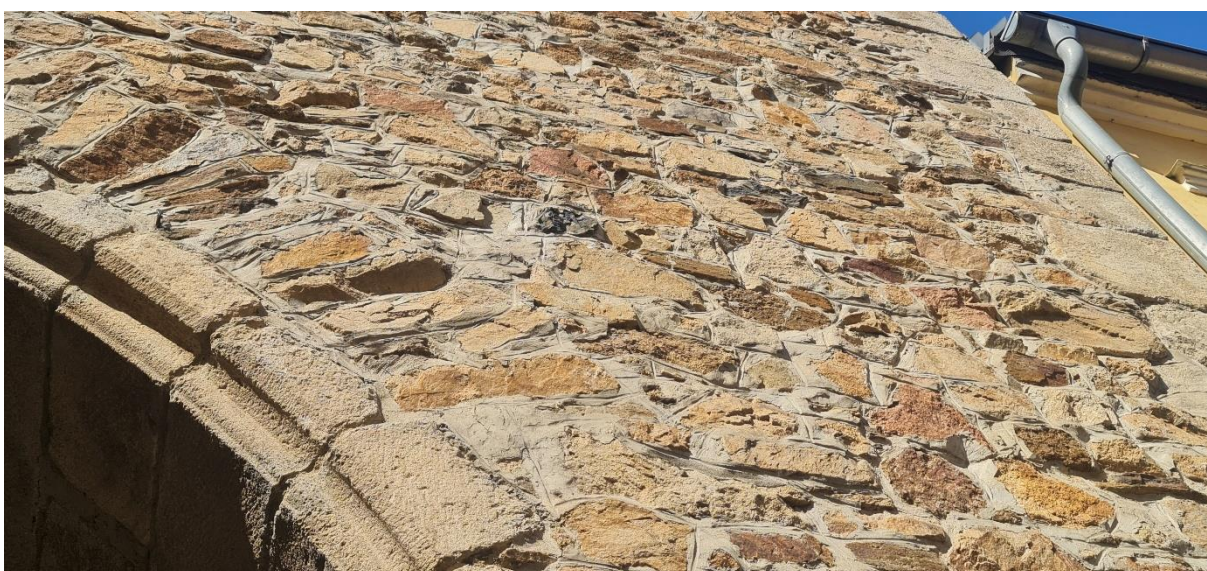
Portál – defekty kamene a spárování  
 Stav před zahájením práce  
**Brána Matky Boží v Jihlavě**

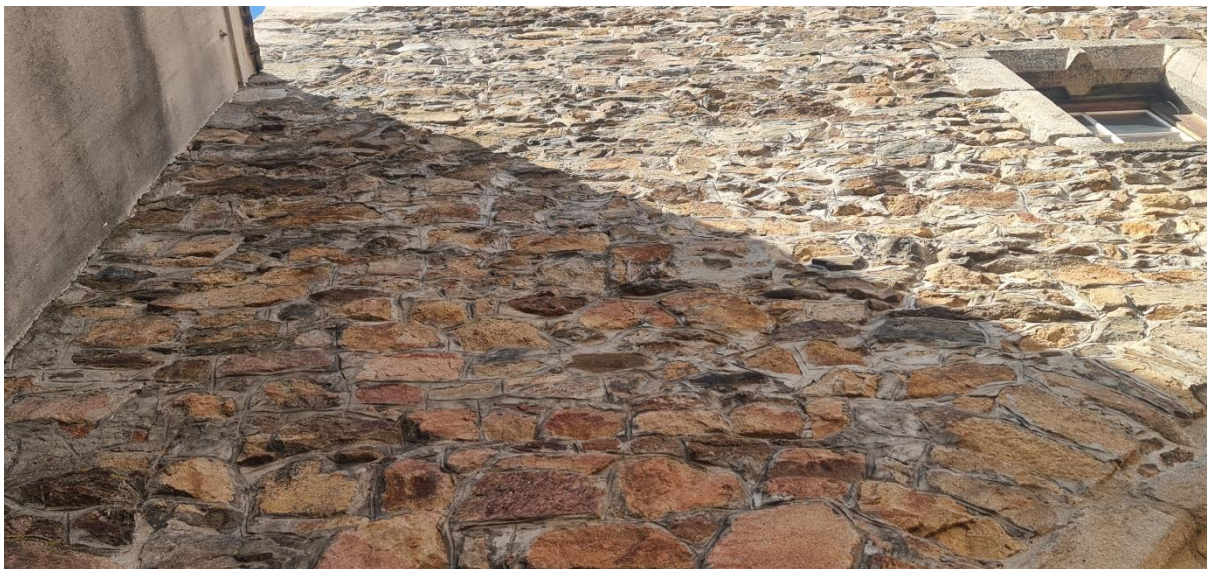
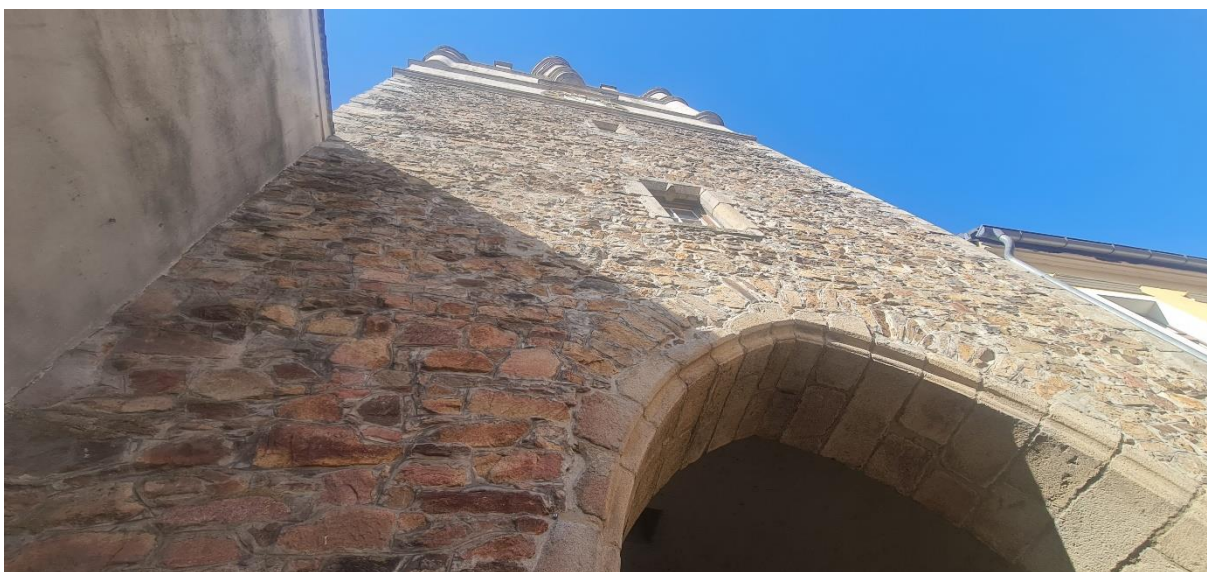
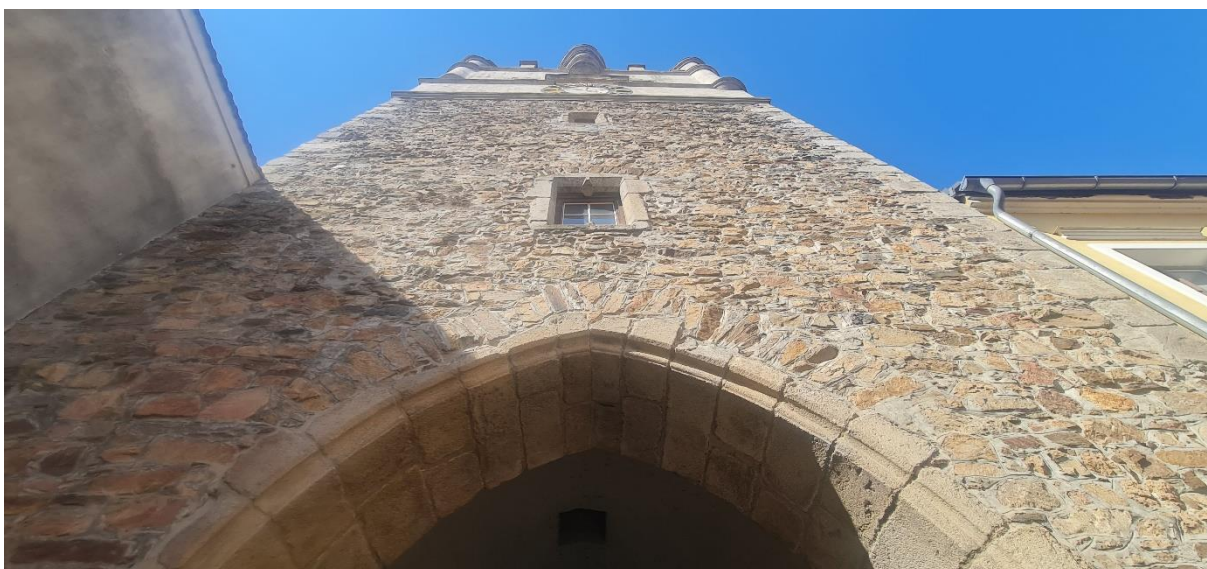
Portál – defekty kamene a spárování  
 Stav před zahájením práce  
**Brána Matky Boží v Jihlavě**

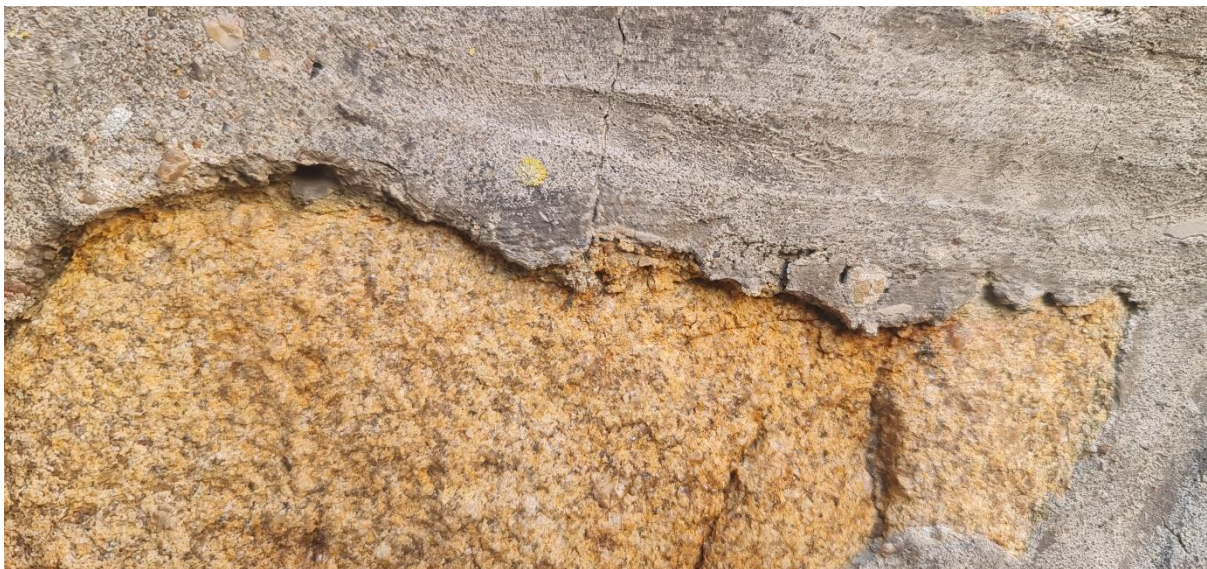
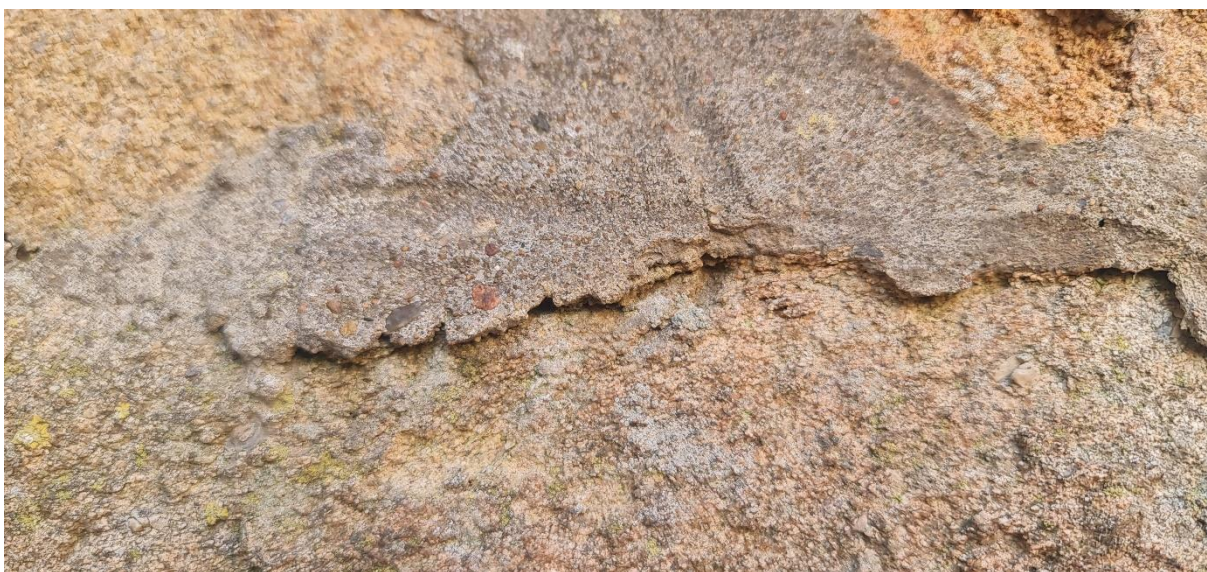
Zdivo – detail defektu kamene a spárování

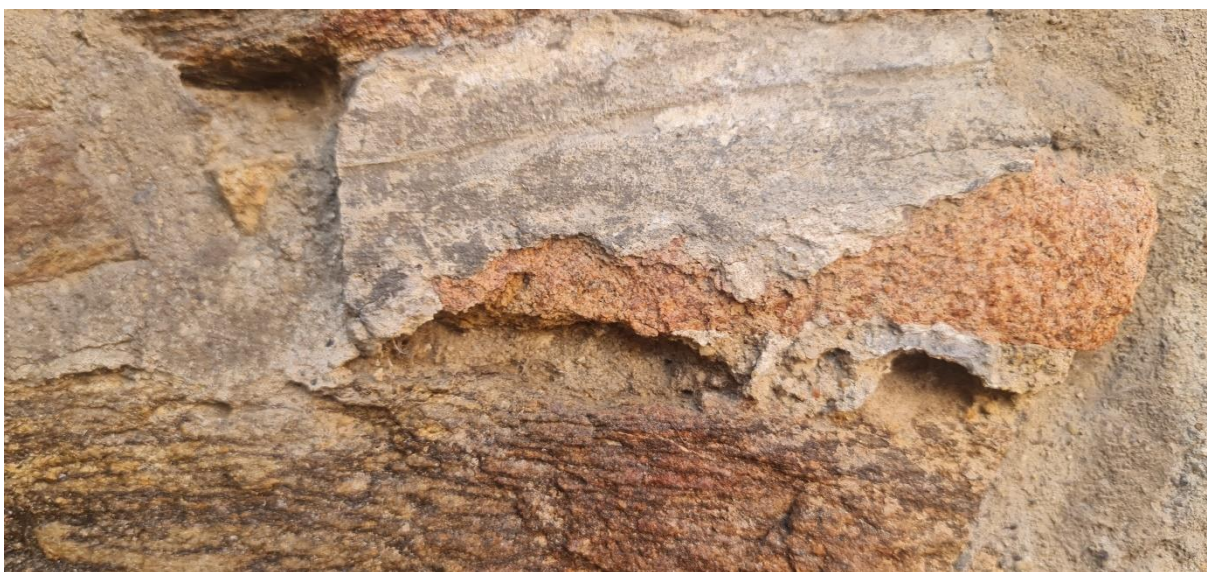
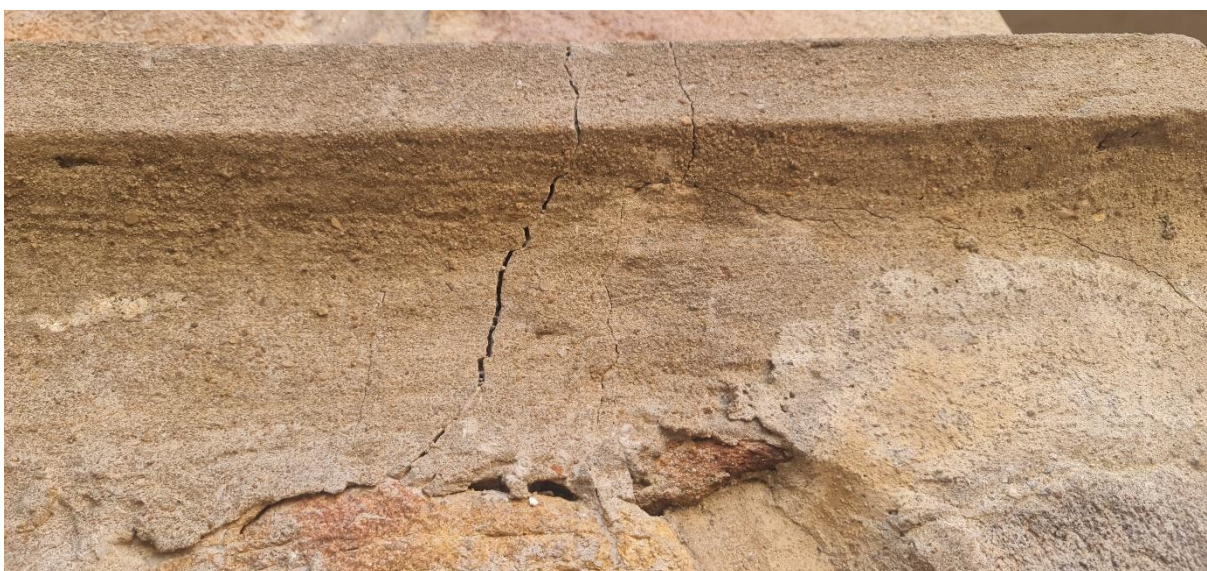
Zdivo – detail defektu kamene a spárování

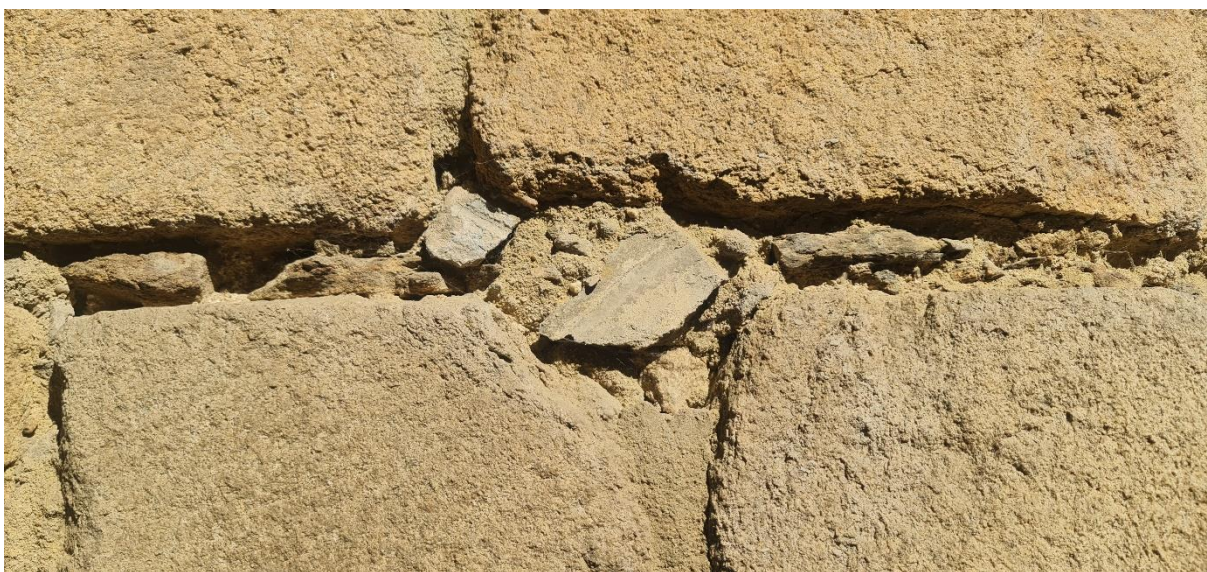
Zdivo – detail defektu kamene a spárování

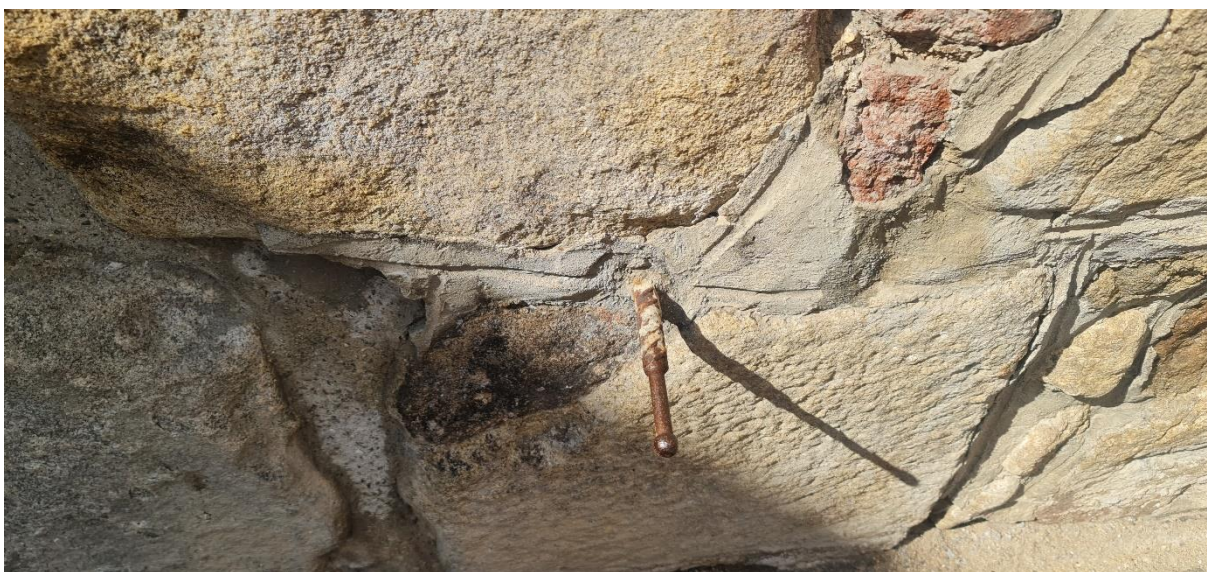
Zdivo – detail defektu kamene a spárování
