**Posouzení zdravotního stavu dřevěných konstrukcí krovu na  
objektu Třebízského 194/16 v Jihlavě,  
p. č. 325, k. ú. Jihlava, okres Jihlava, Kraj Vysočina**

**Objednatel: Statutární město Jihlava**

**Datum provedení obhlídky: 22. 10. 2025**

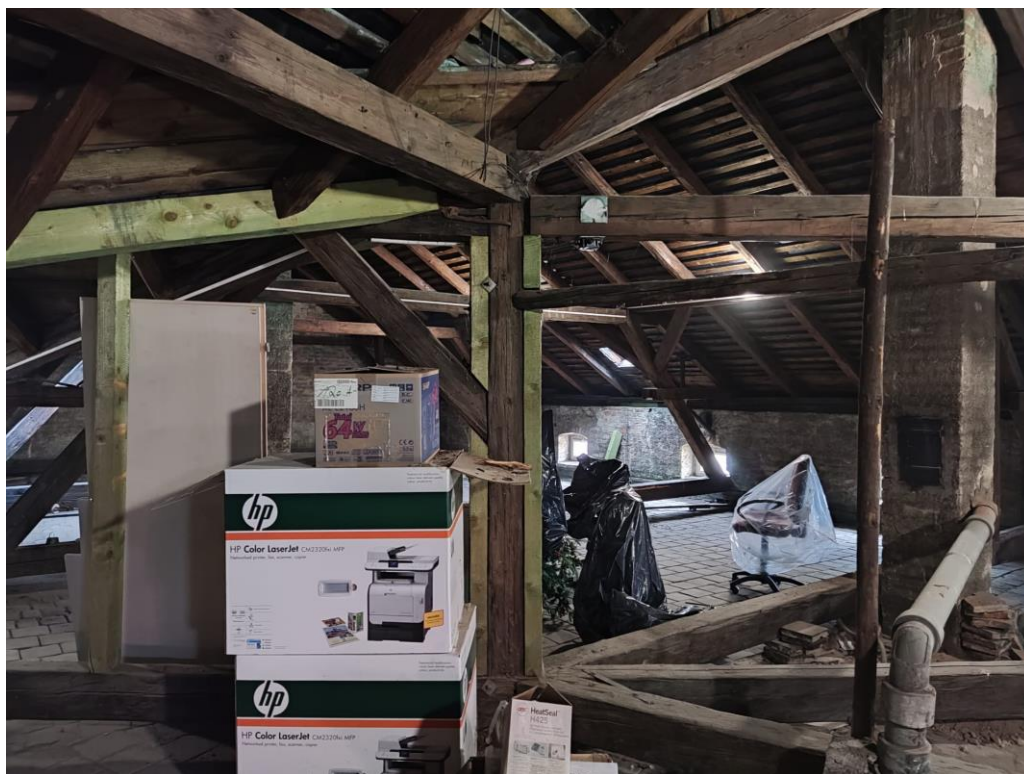
**Obr. 3 – uzel, ve kterém se sbíhají krov schodišťového rizalitu a krov obloukového průčelí**

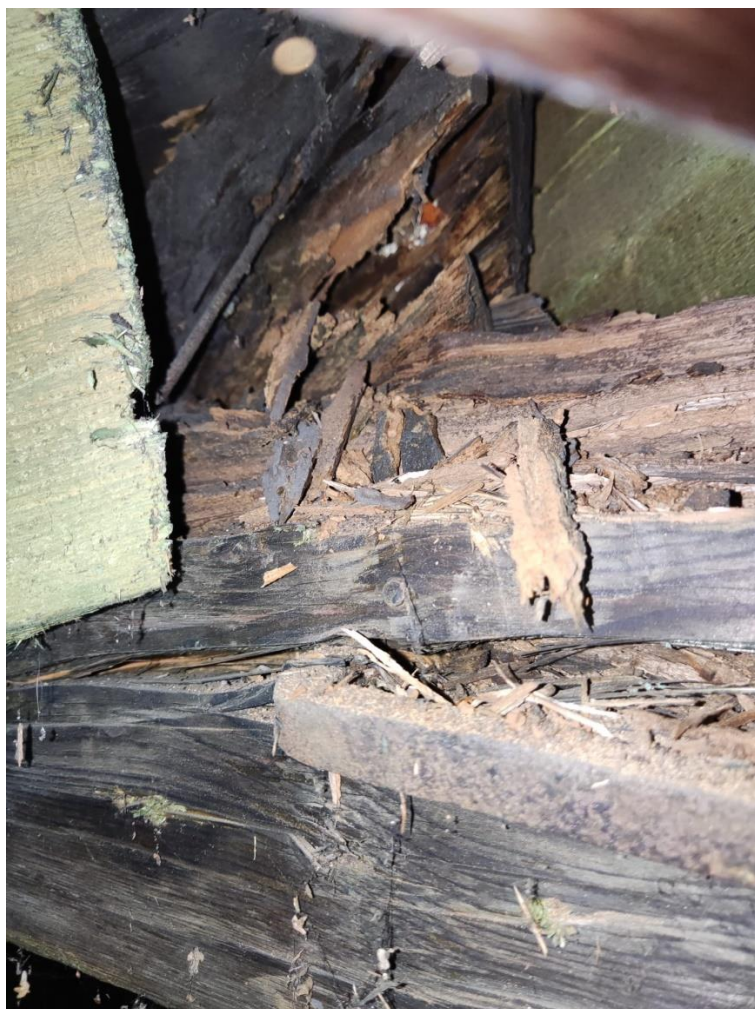
| 2 | Vrcholová vaznice schodišťového rizalitu degradována v délce 3 m – místo odběru vzorku<br>Zhlaví úžlabní krokve napadeno v délce 2 m |

Provedení dřívějších oprav dělá krov stále únosným, ale degradace na některých prvcích přetrvává. Zhlaví již zkrácených stávajících krokví v místě obloukové střechy jsou degradována působením houbové hniloby. Vyměněná pozednice je menšího průřezu. Vrcholová vaznice krovu schodišťového rizalitu je destruována taktéž houbovou hnilobou, destruované zhlaví je podloženo dodatečným sloupkem a stažené kramlemi se středovým sloupkem.

Laboratorní vyšetření ze vzorku dřeva odebraného z vrcholové vaznice schodišťového rizalitu odhalilo přítomnost dřevokazné houby čeledi *Polyporaceae* outkovku řadovou (*Antrodia serialis*), která byla v krovu objevena i v roce 1998. Tato dřevokazná houba patří k houbám způsobující tzv. hnědou hnilobu dřeva – živí se celulózou a dřevo se hnědě kostkovitě rozpadá. To vede ke ztrátě jeho původních fyzikálních vlastností a v konečném důsledku až k havárii dřevěných konstrukcí. Dle vyšetření se jedná o velmi starou hnilobu, v současné době již neaktivní.

**Obr. 4 – degradovaná vrcholová vaznice schodišťového rizalitu – místo odběru vzorku**

V případě provádění půdní vestavby je třeba všechny napadené části prvků z konstrukce vyřezat a naprotézovat je novým dřevem, preventivně ošetřeným proti dřevokazným škůdcům. Především doporučujeme z půdní nadezdívky vyřezat zazděné roznášecí trámy, nejen ten napadený, ale i ty zdravé, lze předpokládat, že by v budoucnosti vlivem vlhkosti ze zdiva mohly degradovat. Stávající střecha je jednoplášťová, při provádění zateplení podkroví by se měla řešit jako dvouplášťová s provětráním, při demontáži krytiny by bylo provádění tesařských oprav jednodušší. Doporučujeme obnažit zakryté dřevěné prvky v místnosti v západní části krovu a posoudit jejich zdravotní stav. Stejně tak rozkrýt podlahu půdy a zkontrolovat stav dřevěných stropních trámů.

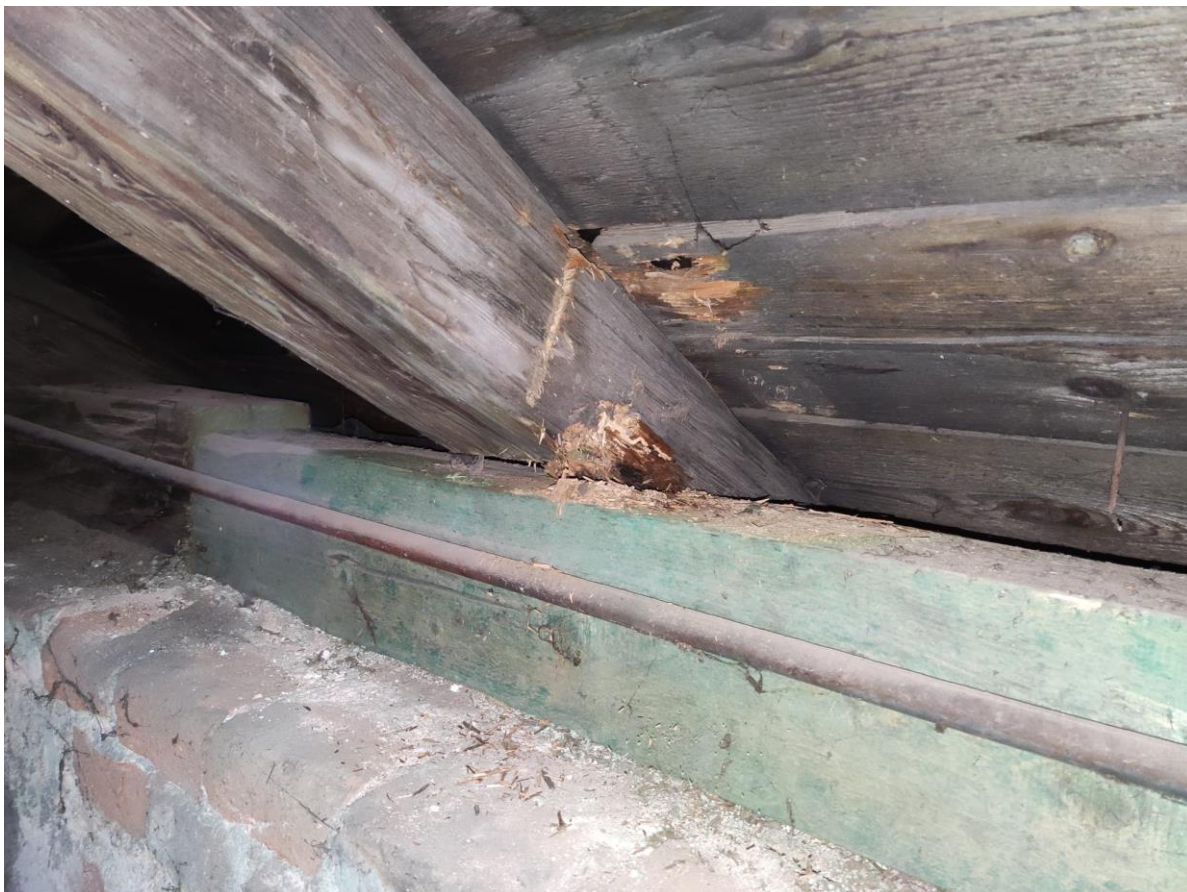
| 3 | Zhlaví 7. krokve od severovýchodního koutu napadeno v délce 2 m<br>Degradované bednění v okolí 7. krokve<br>Pozednice degradována v délce 3 m<br>Rozpěra plné vazby degradována v délce 2 m |

**Obr. 5 – degradované zhlaví krokve s již vyměněnou pozednicí při severovýchodním průčelí**

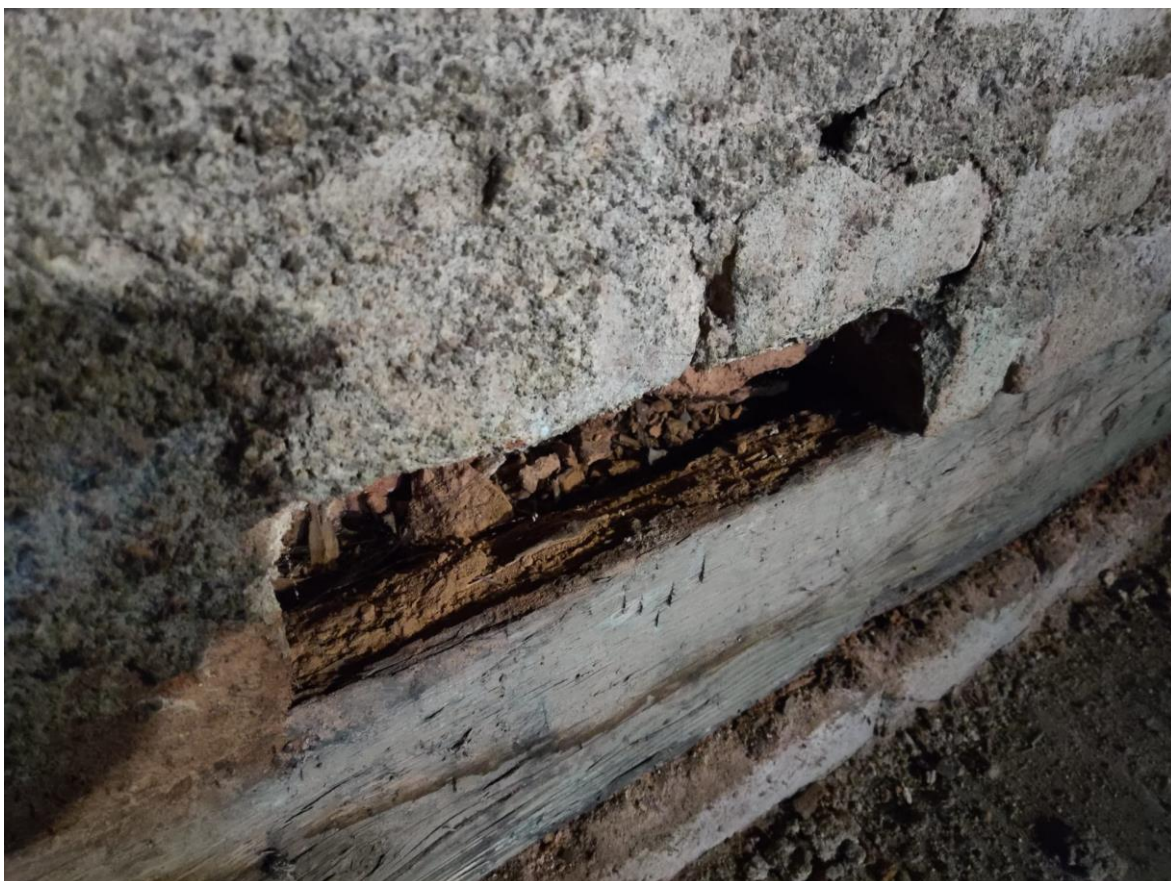
| 1 | Zhlaví vazného trámu napadeno v délce 1 m<br>Sloupek podpírající pozednici napaden v délce 1,5 m<br>Zhlaví kleštiny ve výšce pozednice napadeno v délce 1 m<br>Zazděný trám v nadezdívce degradován v celé délce<br>Zhlaví krokve napadeno v délce 1 m |

**Obr. 6 – degradovaný roznášecí trám zazděný v obvodové zdi**

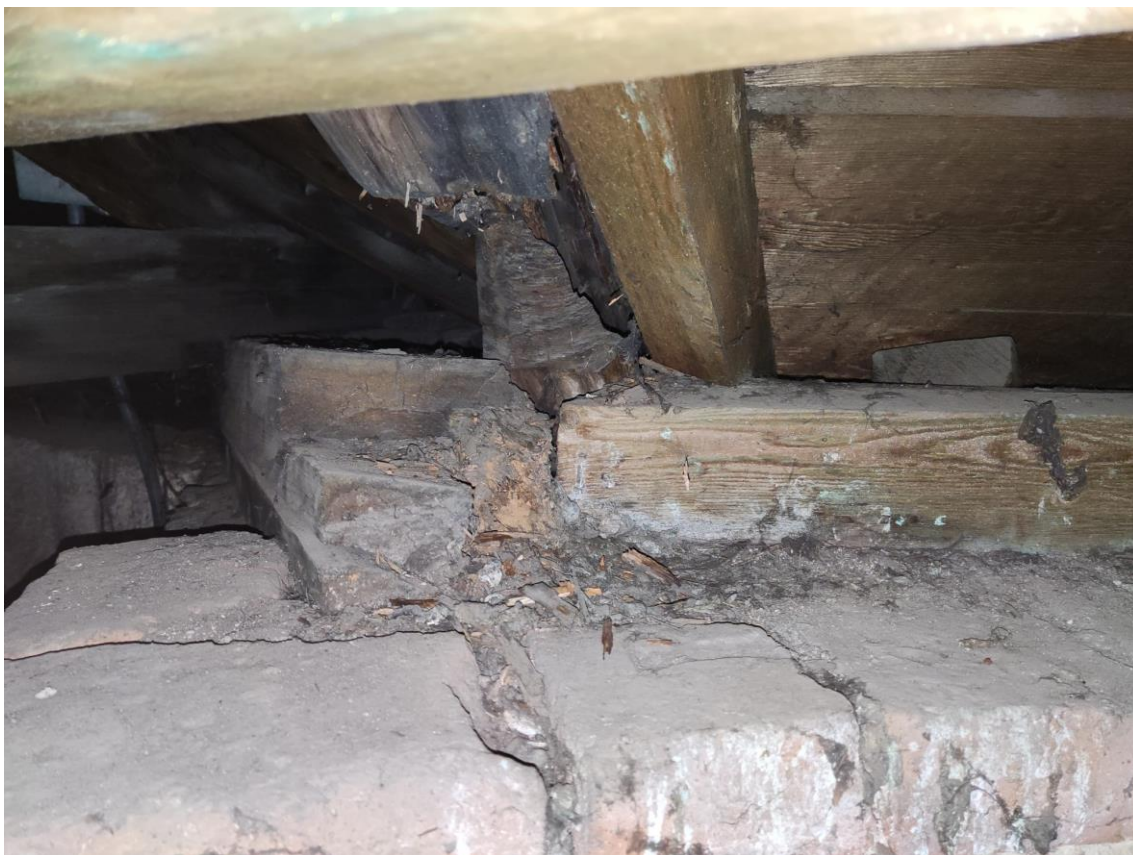
**Obr. 8 – spoj pozednice a úžlabní krokve při severovýchodním koutu obloukového průčelí**

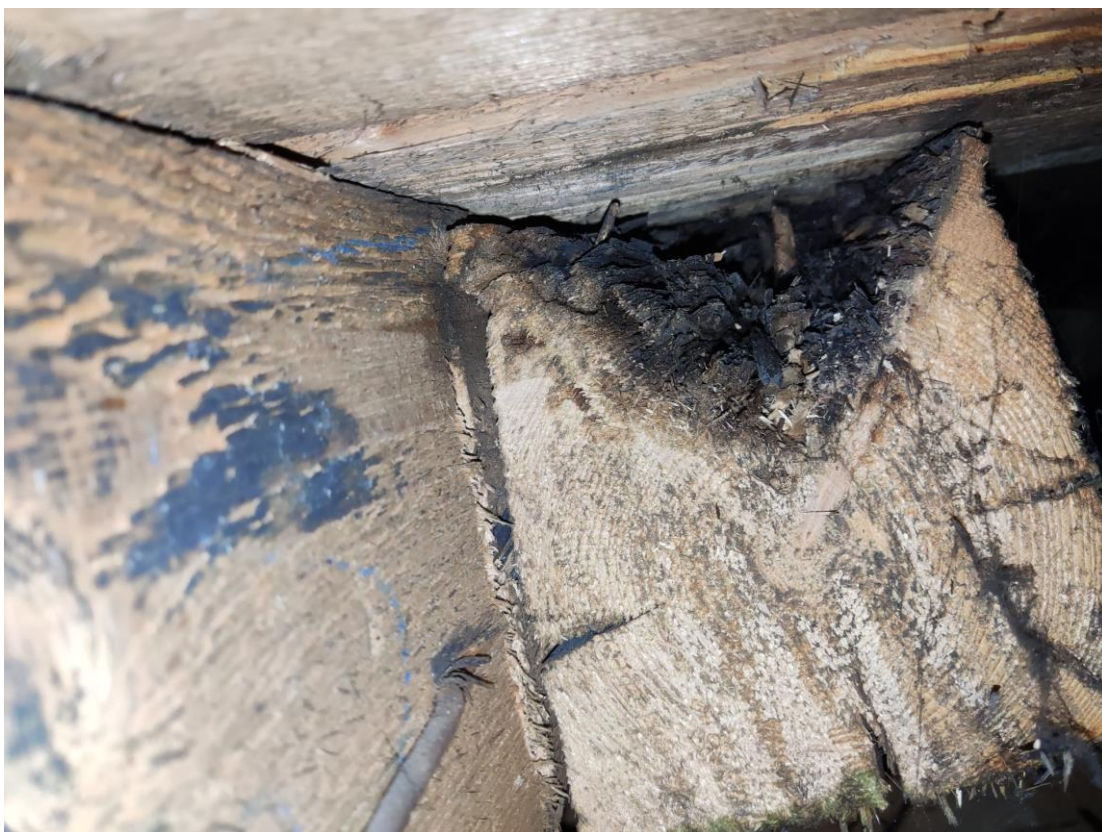
| 4 | Všechna zhlaví krokví obloukové části krovu, která již nejsou v doteku s pozednicí, jsou napadena či degradována v délce 1,5 m<br>Pozednice při východním koutu obloukové části krovu napadena v délce 2 m |

**Obr. 9 – degradované zhlaví seříznuté krokve v krovu obloukového průčelí**

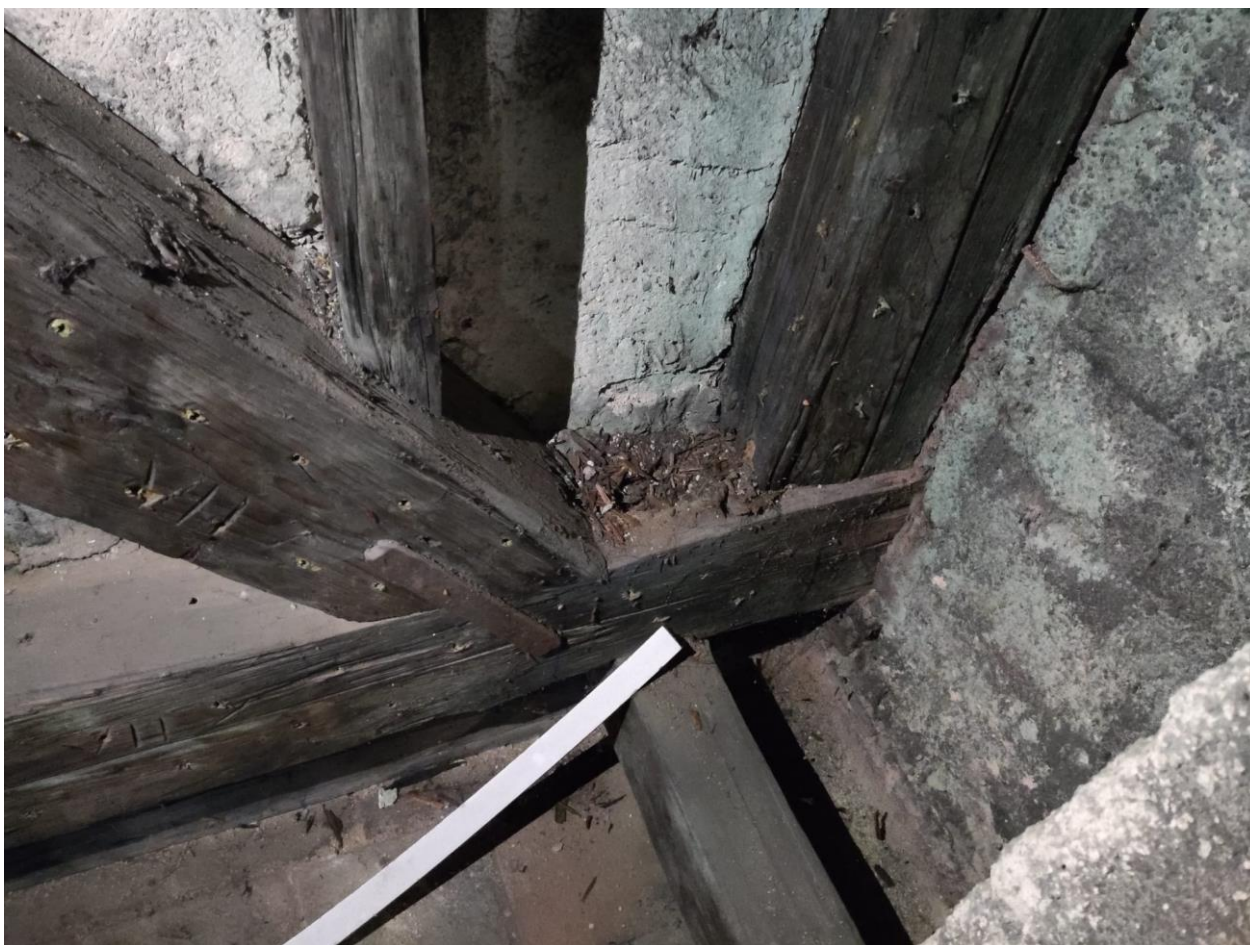
**Obr. 10 – napadený vazný trám při přízdívce místnosti v západní části objektu**

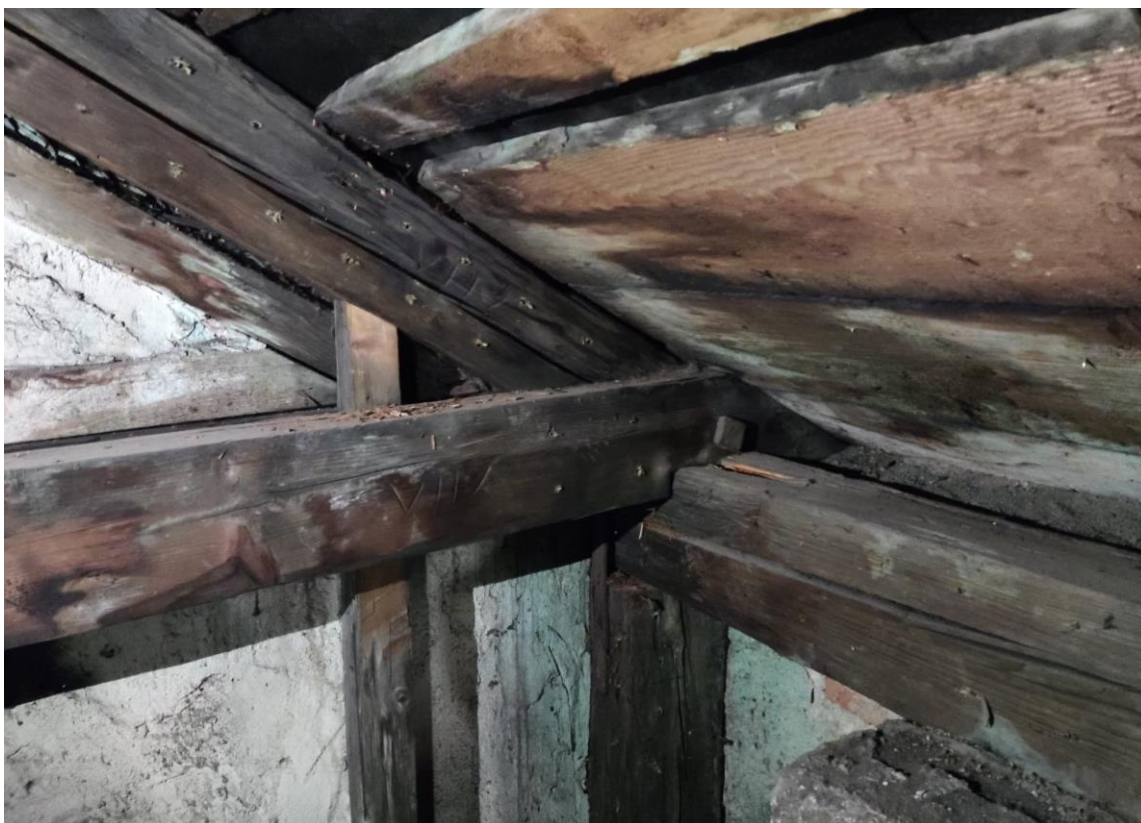
Obr. 11 – napadený spoj pozednice a kleštiny při přizdívce místnosti v západní části objektu

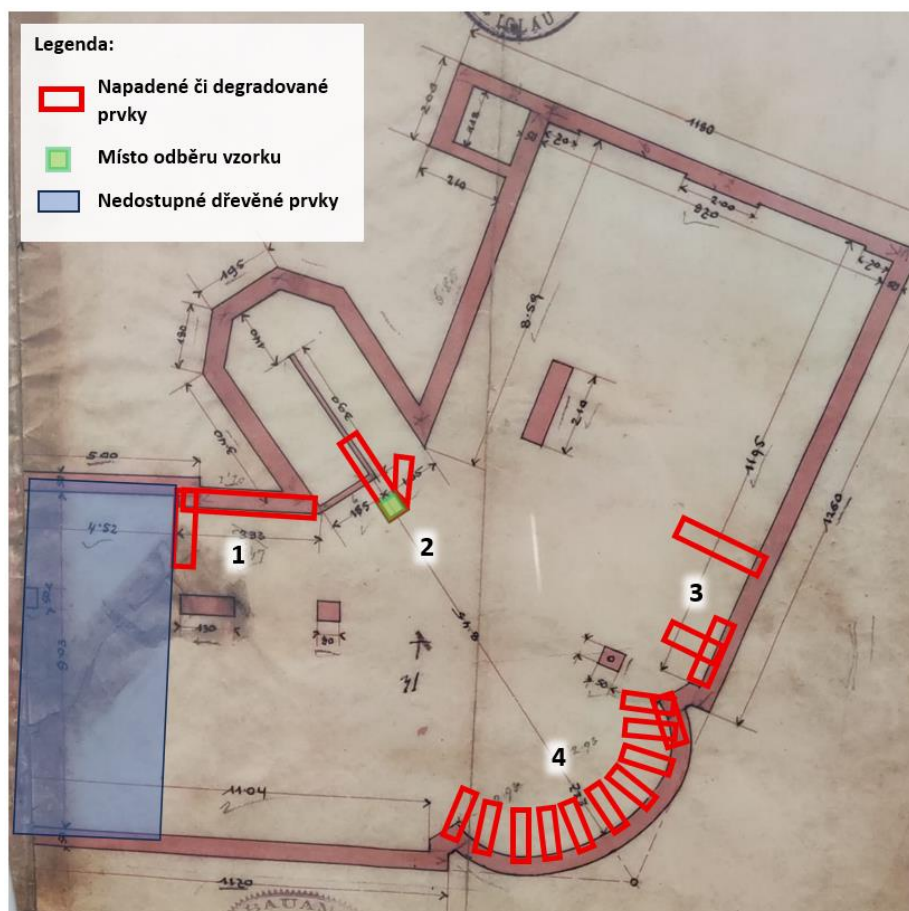
(číslování oblastí napadených prvků viz obr. 12)

Obr. 12 – schématický zákres napadených prvků (vyfocený obrázek vystavený ve schodišťovém prostoru objektu)
