NÁRODNÍ
PAMÁTKOVÝ
ÚSTAV

Naše čj.: NPU-372/463/2025

Žižkova 14, č. p. 1935, Jihlava, okres Jihlava, Kraj Vysočina. Pozemek parc. č. 4064, k. ú. Jihlava. Ochranné pásmo městské památkové rezervace Jihlava, r. č. ÚSKP ČR 3230.

Výměna konstrukce krovu a krytiny na bytovém domě na ul. Žižkova 14, č. p. 1935, v Jihlavě.

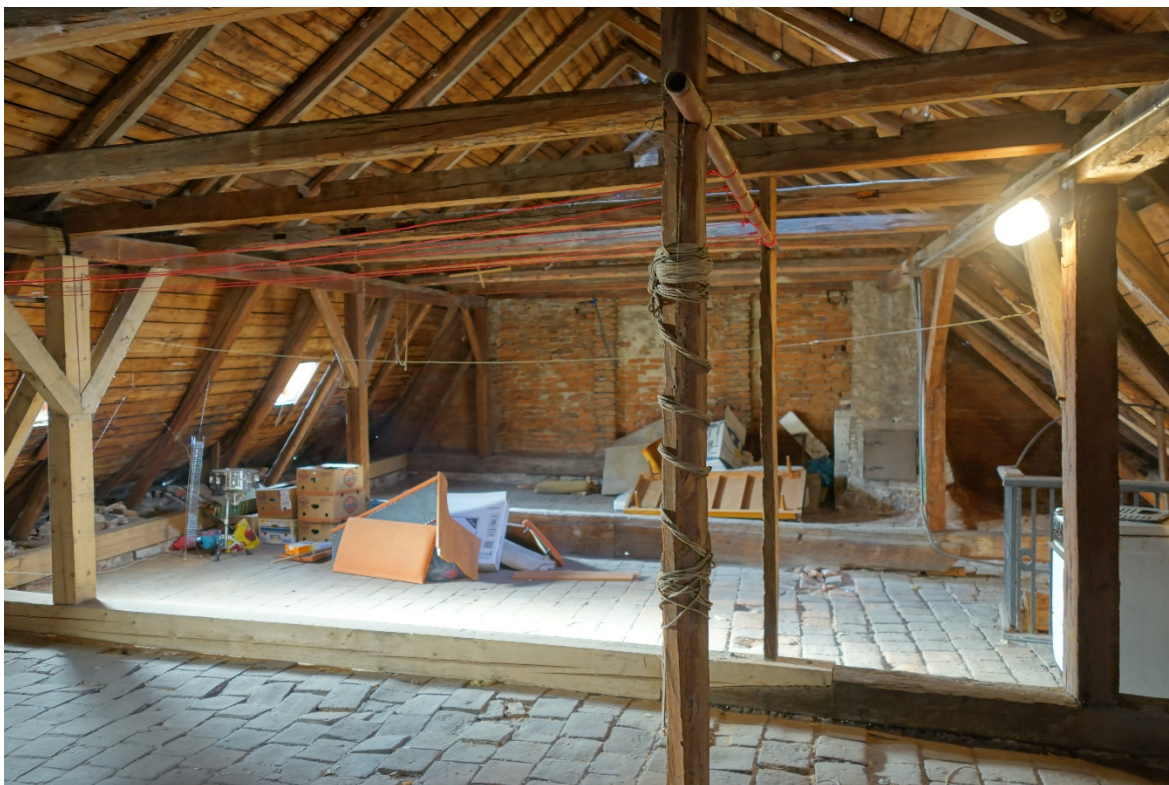
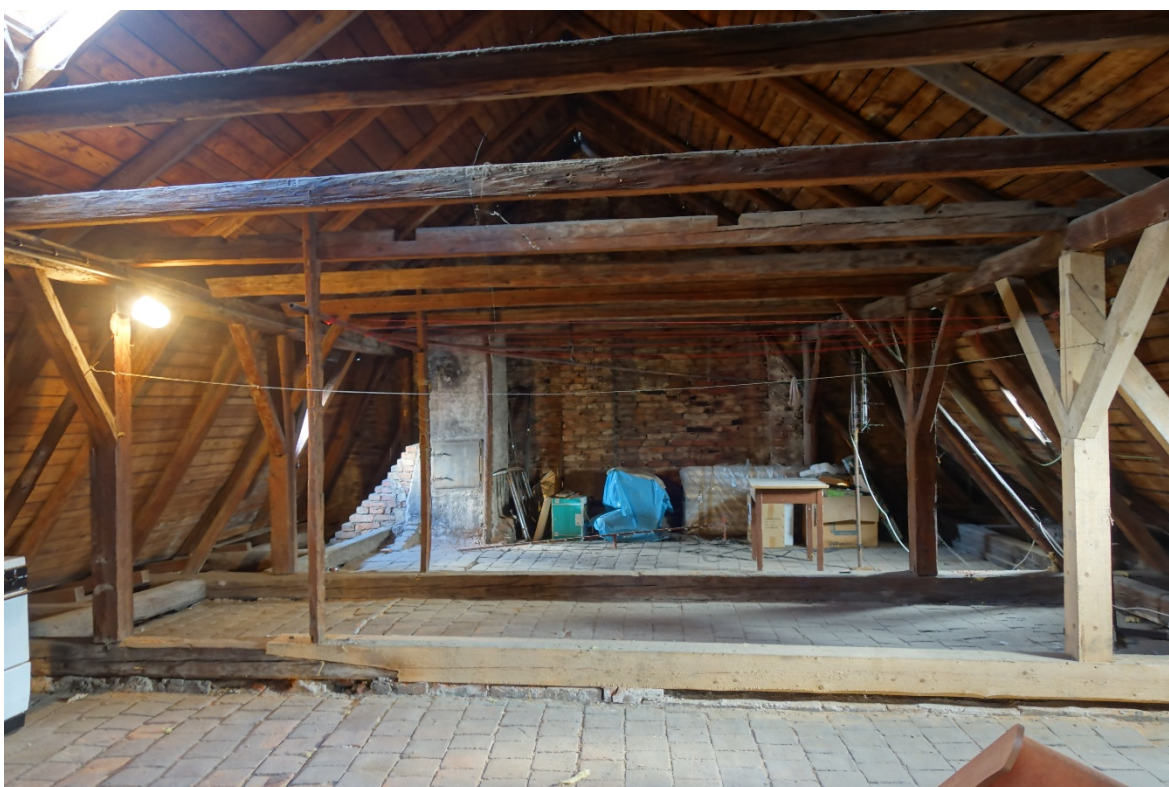
Podkrovní prostor je suchý, nebylo zjištěno žádné ohnisko významného aktivního dřevokazného poškození. V obou nárožních částech severní strany došlo k dřívějšímu poškození dřeva zvýšenou vlhkostí – kombinace zatékání podél novodobých komínových těles a od sněhu držícího se vždy delší dobu na zastíněné straně mezi komíny a štítovým zdívkem vystupujícím nad krytinu. Ve střední části je novodobá oprava, patrně v místě staršího lokálního poškození. Na hranách některých prvků (celkem cca 8-10 ks) je patrné místy výrazné starší poškození dřevokazným hmyzem. Celkový stav konstrukce stropu i krovu je v tuto chvíli možné označit za stabilizovaný. Krov vykazuje dřívější opravy a novodobé doplňky.

Pohledy na konstrukci mansardového krovu datovaného do let 1829/1830, fotoarchiv NPÚ, ÚOP v Telči, 9. 11. 2021

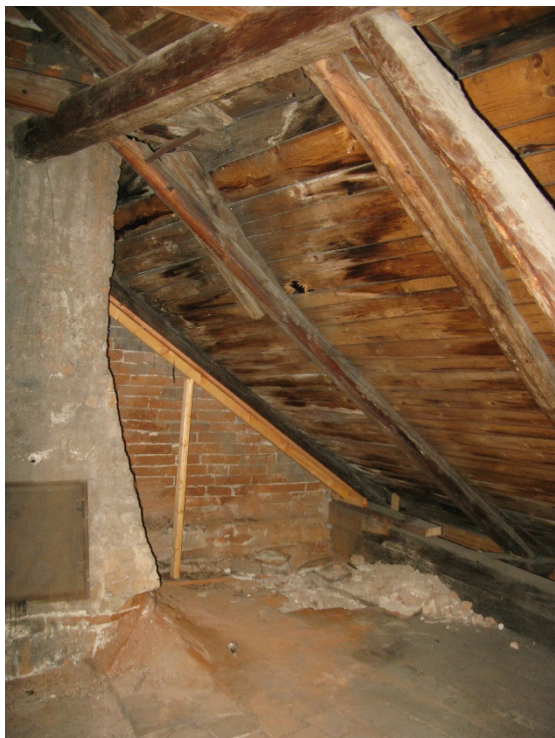
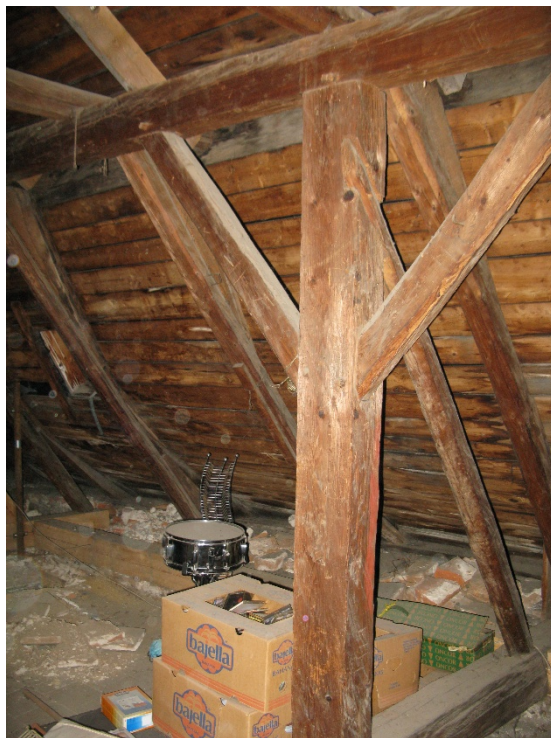
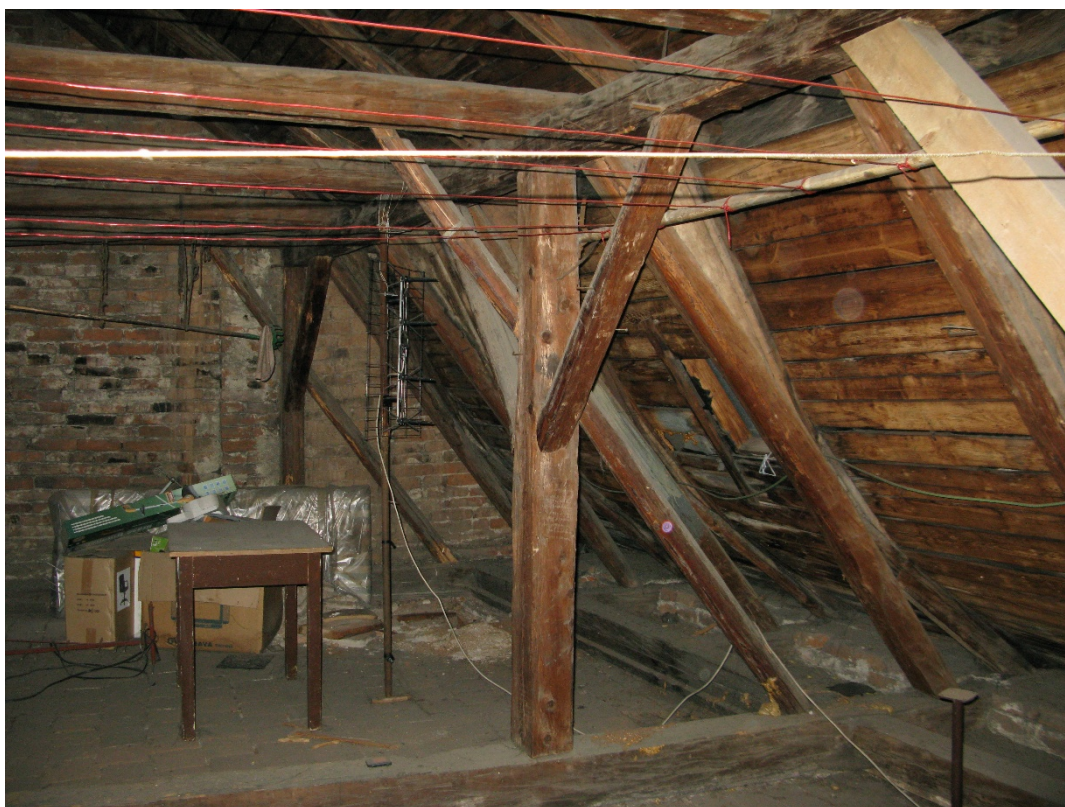
Projektová dokumentace řeší kompletní výměnu stávajícího historického krovu a střešní krytiny. Krov klasicistního stáří (datován do let 1829/1830) se vyznačuje typologicky i dobově subtilní konstrukcí s malými průřezy jednotlivých prvků (krokví, vzpěr, vaznic ad.). Konstrukce vykazuje dílčí poškození způsobené zatékáním v minulosti, dále dodatečné vysprávky vazeb v místě tvarové změny střechy a novodobé výměny kopírující původní schéma tesařské vazby (část vazného trámu, sloupek, pásky a vzpěra), avšak provedené z řezaného a ostře hraněného řeziva.

Detail stávajícího krovu, fotoarchiv NPÚ, ÚOP v Telči, 20. 1. 2025

- odstranit a na suchém místě deponovat cihelnou dlažbu podlahy půdy, zcela odstranit vrstvy násypů nad dřevěnými stropy patra domu,
- zjistit rozsah skutečného poškození stropních nosníků a změřit vlhkost v místě uložení prvků do zdiva,
- opravit poškozené úseky stropů, vysušit a zajistit místa uložení dřevěných nosníků proti kondenzaci vlhkosti (zamezit promrzání zeslabeného zdiva v místě kapes),
- zkontrolovat stav římsového zdiva a provést jeho případné zpevnění,
- teprve potom rozhodnout o způsobu a rozsahu obnovy krovové konstrukce včetně diskuze o případné modifikaci (zjednodušení) tvaru střechy v mansardové dvorní části domu.
