RESTAURÁTORSKÝ PRŮZKUM

Brána Matky Boží

v Jihlavě

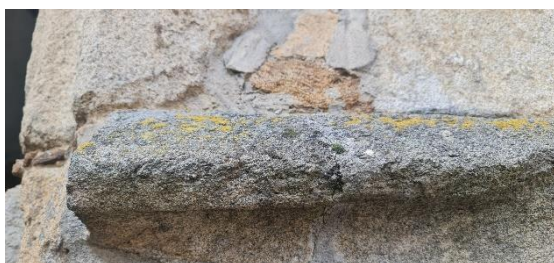
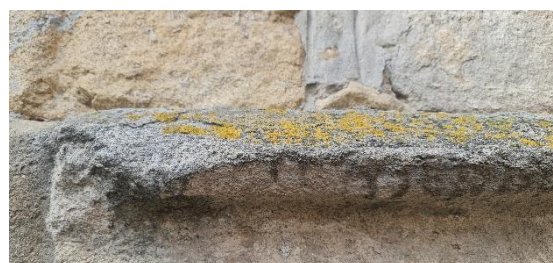
Celý objekt je pokrytý nečistotami a usazenými prachovými deponenty. Dochází k lokálnímu výskytu biologického napadení – mikrovegetace (řasy, mechy, lišejníky).

Objekt by měl být očištěn od povrchových nečistot a prachových depozitů. Lokální výskyt biologického napadení by měl být šetrně odstraněn suchou mechanickou cestou. Dále by mělo dojít k chemickému biocidnímu ošetření a dočištění za pomoci regulované tlakové vody.

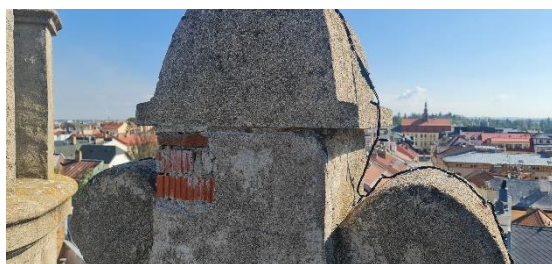
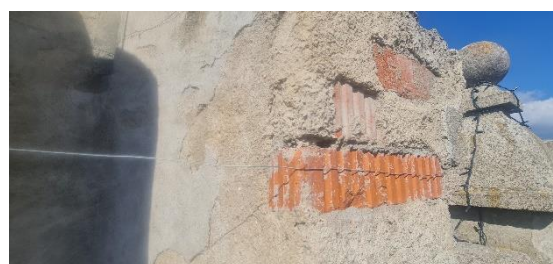
Stávající omítky v horním patře jsou dle vizuálního posouzení vlivem povětrnosti zvětřelé a opadávající. Lokálně je viditelné podkladové zdivo, především na atikách a cimbuřích arkýřů.

Stav dochovaných omítek by měl být dále posouzen při bližším průzkumu během zahájení prací, kde dojde k očištění, případnému lokálnímu mechanickému odstranění nebo pokud to bude možné ke konsolidaci a injektáži odlučujících se vrstev historické omítky. Pro odstranění částí omítky bude nutné pouze použití ručního náradí, bez mechanizace, aby nedocházelo k poškození kamenného, popřípadě cihlového (vyšší patra) zdiva. Spárování u obnaženého zdiva bude revidováno a případně odstraněno a nahrazeno vhodným materiálem.

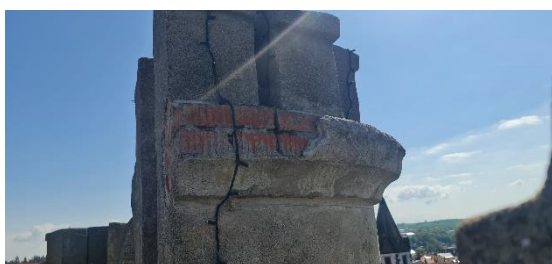
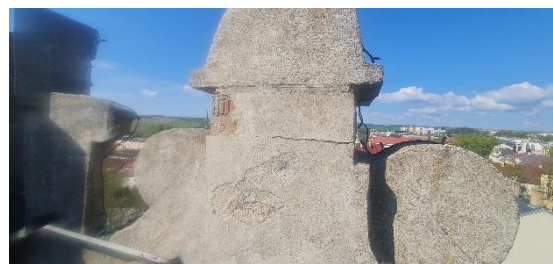
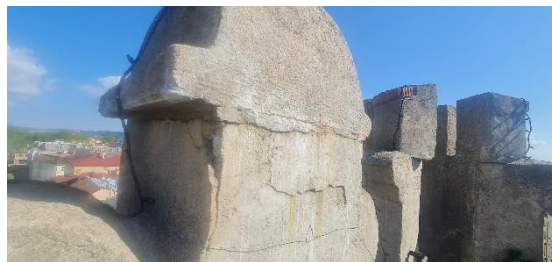
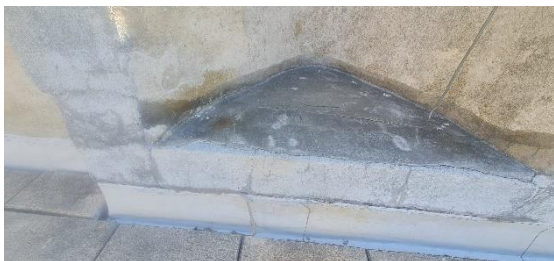
Ve zdivu jsou znatelné praskliny, které mohou znamenat i projev narušení statických poměrů a soudržnosti vyzděných architektonických prvků.

Nevhodná hydroizolace, pravděpodobně epoxidovou pryskyřicí, dopomáhá k degradaci omítek i zdiva díky svoji neprodyšnosti a tvrdosti. V této pryskyřičné krustě mohlo dojít k tvorbě mikroprasklin a tím přestala plnit svůj účel, stala se naopak kontraproduktivní.

Konsolidace /včetně prekonsolidace/ zvětralých a degradovaných částí (kámen, omítka) by měla být provedena za pomoci prostředku na bázi organokřemičitanů, u silně degradovaných míst bude konsolidace opakována. Praskliny a trhliny by měly být zpevněny a injektovány vhodným materiálem dle pozdějšího doporučení a výběru.

Stav atiky a arkýřů by měl být posouzen při první možné příležitosti, po stavbě lešení. Výskyt prasklin a trhlin je třeba prozkoumat a konzultovat se statikem. Na základě posudku by měl být upraven celkový zásah na koruně věže. Je nutné počítat i s variantou výměny částí zdiva či dalších adekvátních zajišťujících prací. Dále je nutné odstranění současné hydroizolace, která byla provedena pravděpodobně za pomoci epoxidové pryskyřice a nahradit ji technologií, která nebude zabraňovat prodyšnosti materiálu a tím dopomáhat k jeho poškozování a bude dostatečně flexibilní, aby nedošlo k jejímu poškození během přirozených procesů a tím neztratila svoji funkci.

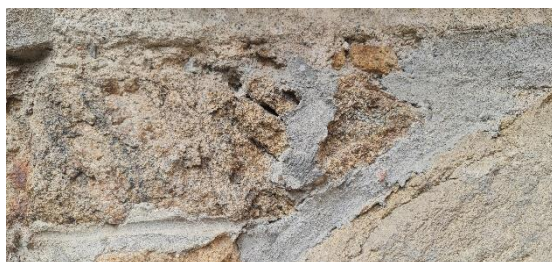
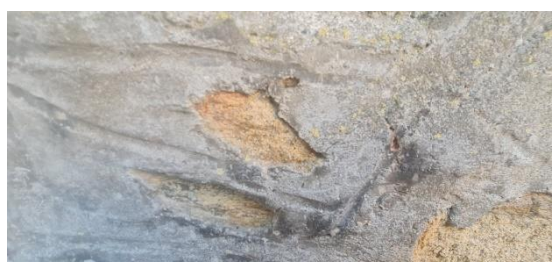
Během předchozích obnovných zásahů po roce 1924, kterými věž prošla, a které reagovaly na sekundárně odhalený kámen, byl pro spárování zdiva z lomového kamene zvolen materiál pojený cementem (pravděpodobně šedý, jako dnes). Tato spárovací směs je velmi tvrdá, nevyhovuje svými vlastnostmi, barevností, strukturou ani provedením. Tyto cementové tmely aplikované i jako spárování nepropouští vlhkost a zároveň se pod tmely – spárování dostává dešťová voda a vzdušná vlhkost a dopomáhá tak díky povětrnostním vlivům včetně mrazových cyklů k degradaci originální hmoty zdiva.

U veškerých ploch architektury s prezentovaným kamenným lomovým zdivem by mělo dojít k revizi a odstranění dožívajícího a nevhodného spárování včetně cementových šlemů a tmelů (jsou nevyhovující z hlediska technologie, modelace, struktury povrchu a barvy). K jeho odstranění by mělo být použito pouze ruční náradí a postupováno šetrně, aby nedocházelo k úbytku či poškození originální hmoty kamenného zdiva. Bude pravděpodobně možné vynechat odstranění cementových výplní spár tam, kde by to znamenalo rozsáhlou ztrátu okolního zdiva, s cementem propojeným. Toto rozhodnutí je charakteru odborného zásahu a mělo by být provedeno vhodným vápenným materiálem i s přehlédnutím k původnímu dochovanému spárovacímu materiálu. Je možné užití tzv. šibrů, tedy plochých kamínků ve tvaru klínu, pro vyplnění větších spár, což odpovídá původní technologii výstavby zdiva.

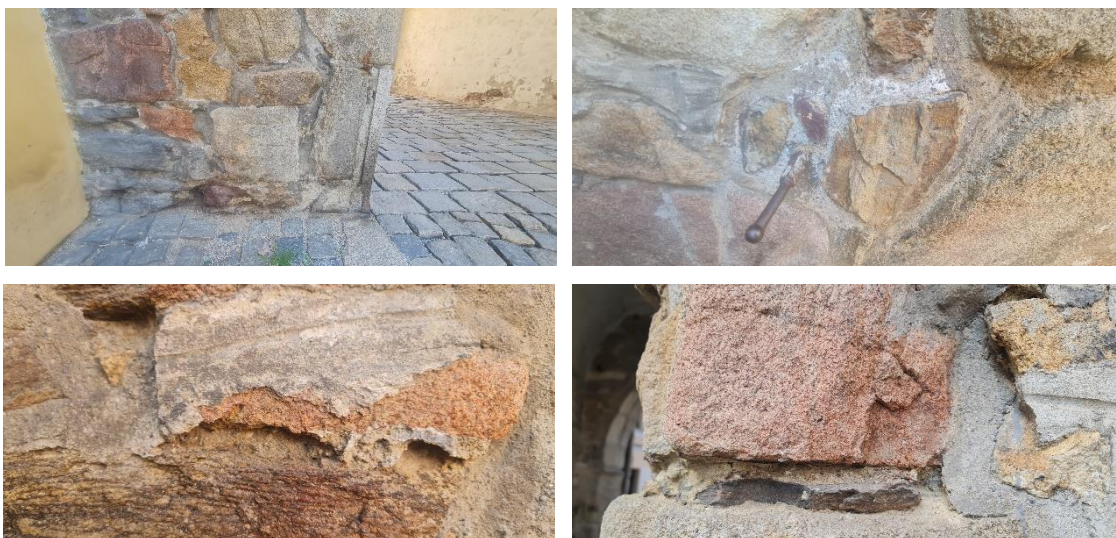
Ve spodní části věže toto spárování zvyšuje výšku vlhkostního sloupce a napomáhá migraci a krystalizaci vodorozpustných solí ve hmotě kamene, v okolí spárovací omítky a dochází k jeho zřetelné degradaci a úbytku.

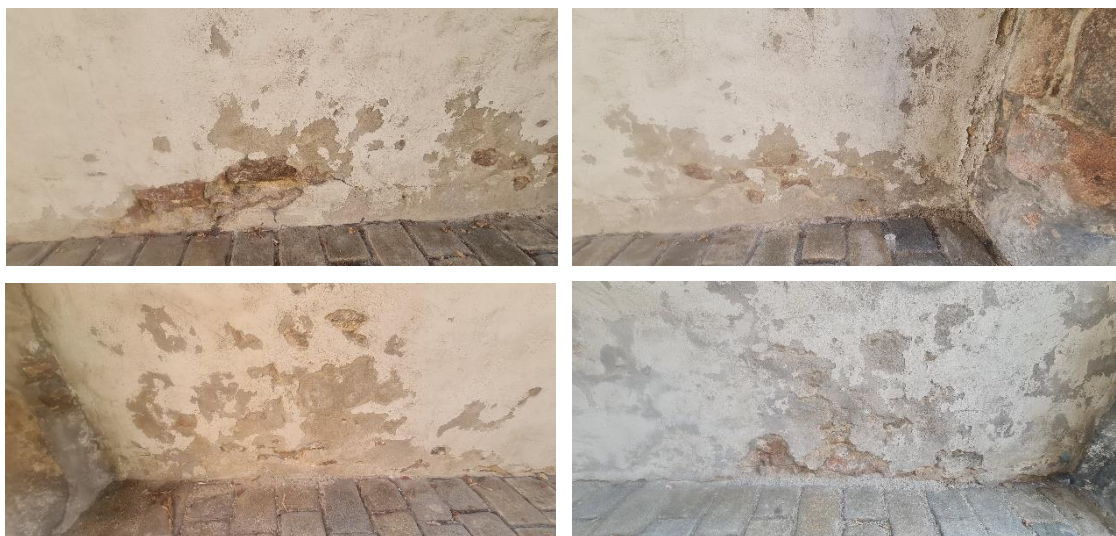
Stejný, a ještě rozsáhlejší problém způsobuje nevhodná cementová omítka v branské chodbě/průjezdni síni, kde rozsah poškození nelze prozatím odhadnout.

V první etapě prací by mělo dojít k odstranění sekundární neprodyšné omítky v prostoru branské chodby/průjezdni síně, která silně dopomáhá k degradaci zdiva a stavu památky, kamenné zdivo potřebuje delší dobu vysychání. Rozsah odstranění je nutno vymezit dalším průzkumem, pro stanovení definitivního rozsahu nevhodných omítek či takových, které již neumožňují další existenci.

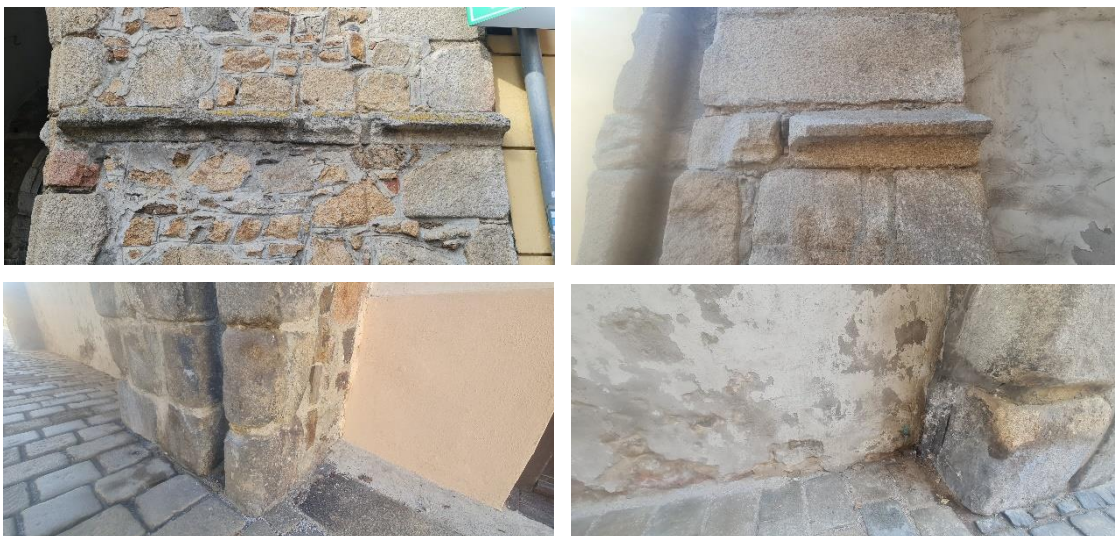
Dále dochází k lokálním i rozsáhlejším úbytkům originální hmoty kamene, tzn. hrany a rohy aktivních kamenných prvků – bosáž portálu a rohů věže a značný úbytek kamenné římsy. Zdivo z lomového kamene nebylo původně určeno jako pohledový povrch a bylo tudíž omítnuto. Pro zdivo použité žulové kameny jsou neopracované, různé kvality a tvrdosti. Jejich vystavením povětrnostním vlivům a růstu mikrovegetace dochází k jejich erozi a degradaci – ztrátě pevnosti a úbytku hmoty.

Dílo je ve velmi špatném až havarijním stavu. Dochází ke značným úbytkům a degradaci originální hmoty kamene a omítky. Restaurátorský zásah je žádoucí.

Také aktivní, tedy do líce vyzděné a tím více zvýrazněné opracované kamenné prvky a kvádry /ostění, nárožní bosy, římsy/ by měly být očištěny od povrchových nečistot a nevhodných sekundárních zásahů. Chybějící části opracovaných kamenných prvků by měly být následně doplněny vhodným imitačním materiálem (strukturou, barvou a fyzikálními vlastnostmi). V případě použití armování /především kamenná římsa/ je nutné použití výhradně nekorodujících materiálů.

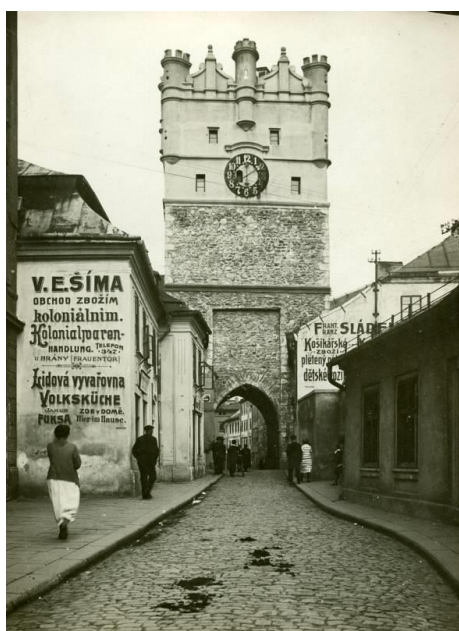
Brána Matky Boží – 1925

Podle dochovaných historických fotografií datovaných rokem 1925 byla spodní část jihozápadní strany věže, která byla vyzděná z kamene, již bez omítky, avšak s průběžnou římsou rozdělující patra věže kamenné části architektury (ještě na fotografii 1988). Odstranění omítky ve spodních patrech věže je datováno rokem 1908. Na severovýchodní straně věže je znatelná omítka na fotografii datované mezi lety 1920-1950, včetně průběžné římsy rozdělující patra věže kamenné části architektury. Na fotografii pravděpodobně z roku 1899 a pohlednice datované 1907 je jasně zřetelná omítka na severovýchodní straně věže.
