## GEOTECHNICKÝ POSUDEK A NÁVRH ŘEŠENÍ

### ZPRACOVÁNÍ GEOTECHNICKÉHO POSUDKU – ŠACHTA SV. JÍŘÍ

Název zakázky: **Zpracování geotechnického posudku – šachta sv. Jiří**

## **TECHNICKÁ ZPRÁVA**

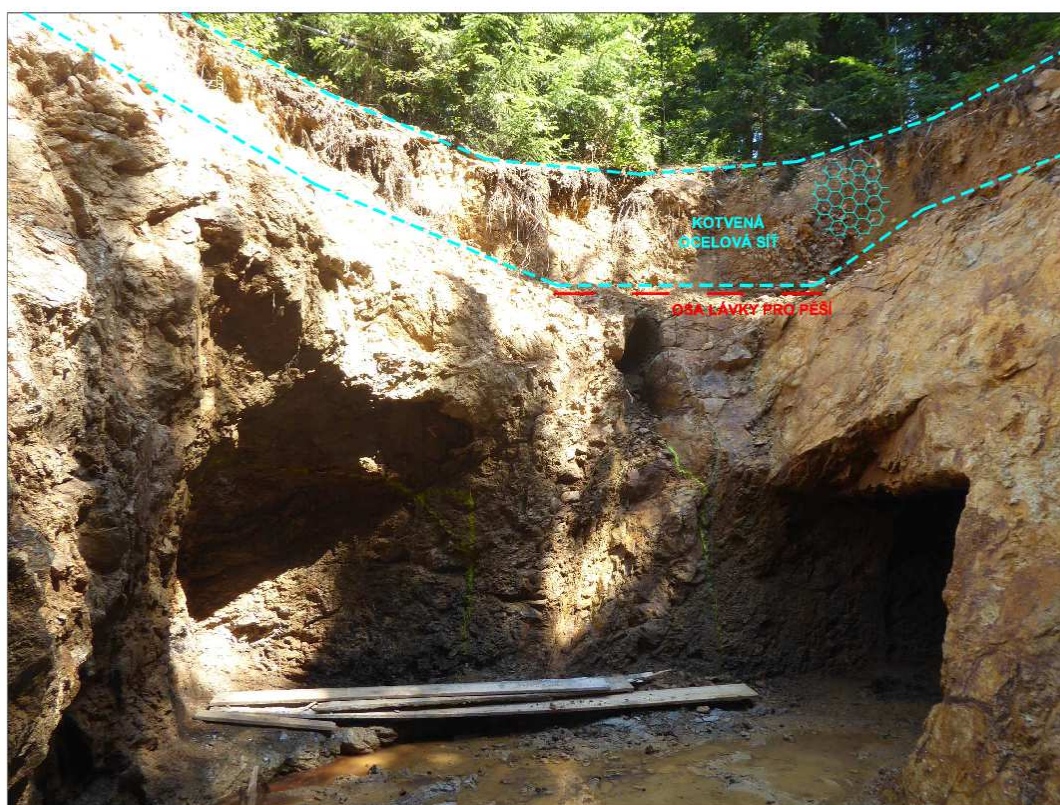
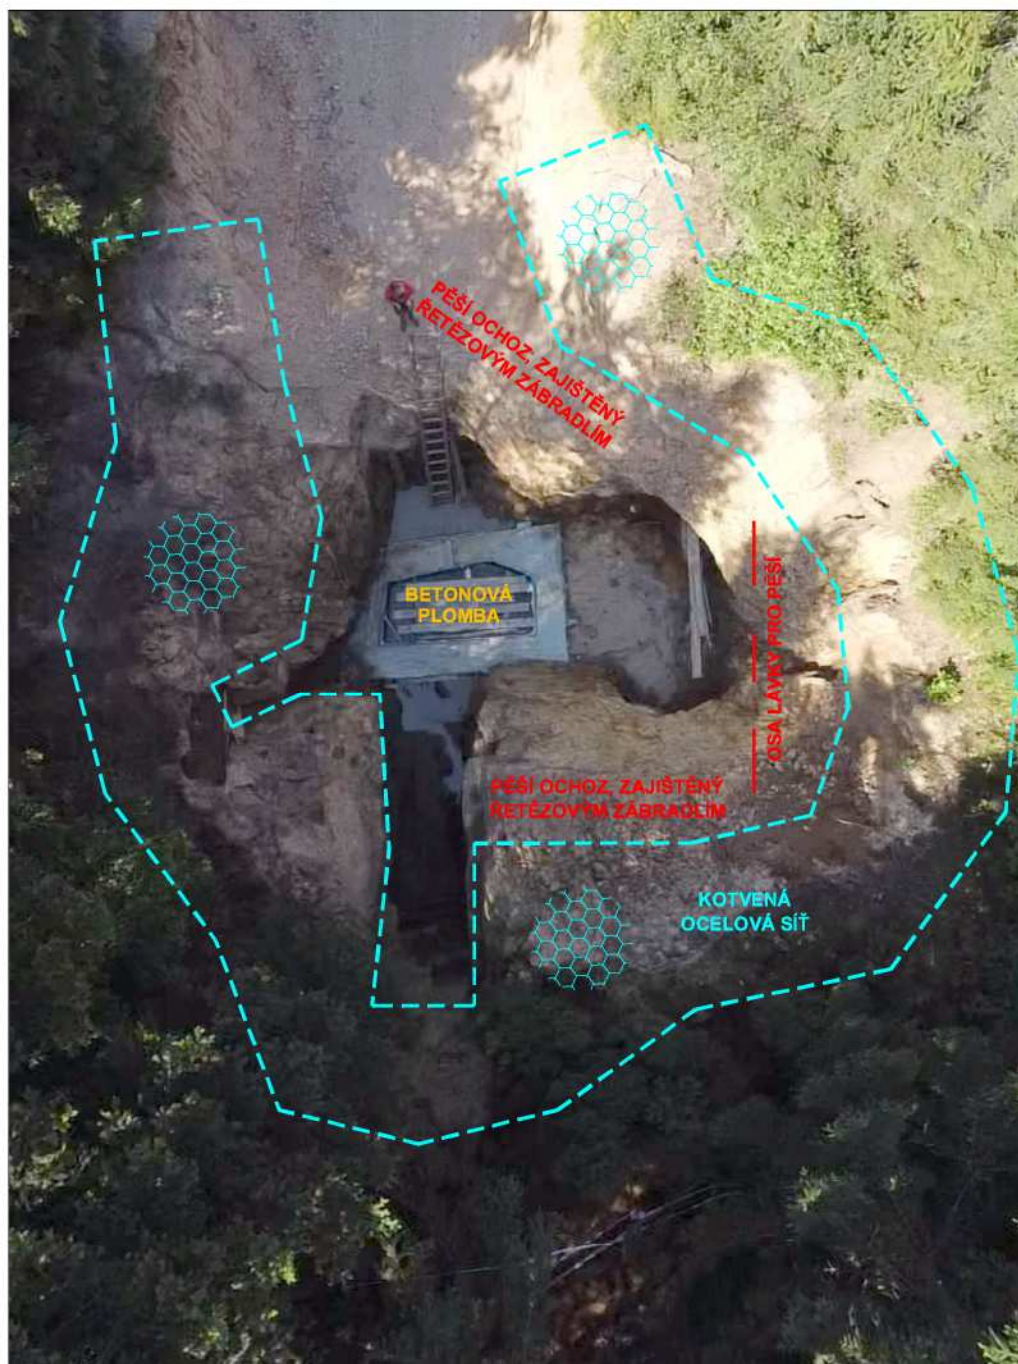
**PŘÍLOHA Č. 02: ZÁKRES TECHNICKÉHO ŘEŠENÍ DO FOTODOKUMENTACE**

Předmětný důlní propad je v půdorysu rozměru přibližně 16 x 17 m (dl x š) a dosahuje hloubky až 9,5 m. Generelní sklon svahů se pohybuje v rozmezí 65 – 80° a strmých skalních stěn až 90° s místy výraznými nestabilními převisy. Jedná se o propad starého důlního díla v relativně těžce dostupném terénu, v zalesněné oblasti. Česká geologická služba (ČGS) tento propad eviduje ve svém registru Důlní díla a poddolování pod č. 8187 od roku 2023, kdy vzniknul a byl oznámen.

V době místní rekognoskace a dokumentace 8/2024 [1] byly svahy propadu suché, bez lokálních výronů podzemní vody z puklinového systému. Nicméně povrchová srážková voda využívá zásak do otevřených subvertikálních puklin, kde pak následně zamrzá. Mimo strmých poloskalních stěn je horní hrana propadu v současné době hustě porostlá náletovou vegetací a také vzrostlými stromy s prokazatelným expanzním účinkem kořenového systému.

Stěny propadu jako celek je ve stavu **kvazistabilním až nestabilním** a náleží tak do kategorie rizika **III – vysoké riziko**.

V případě krátkodobých či dlouhodobých intenzivních srážek, či střídání teplot, může dojít k náhlé události v podobě vyjetí horninového klínu nebo sesypáním svahovin do prostorově omezeného akumulacího prostoru na dně propadu.

Pro snížení míry rizika ohrožení majetku a pohybu osob v objektu propadu a jeho přilehlém okolí **doporučujeme provést trvalé opatření v časovém horizontu max. do 2 let**, které spočívá v provedení tohoto souboru prací:

| • Očištění skalních svahů propadu | 18,5 m <sup>3</sup> |
| • Odtěžení nestabilních skalních bloků | 2,9 m <sup>3</sup> |
| • Obnova akumulčního prostoru | 30,0 m <sup>3</sup> |
| • Lokální kotvení skalních bloků | 6 ks |
| • Instalace kotvené ocelové sítě, doplněné protierozním geosyntetikem | 356 m <sup>2</sup> |
| • Instalace lávky pro pěší a zajištění ochozu a okolí propadu řetěz. zábradlím | 1 ks |
