Celkový pohled na objekt  
Stav před zahájením práce  
**Brána Matky Boží v Jihlavě**

VLASTA DOUSA AK. SOCHAŘ - ATELIER PRO RESTAUROVÁNÍ KULTURNÍCH PAMÁTEK  
ŠTUKATÉRSKÉ A RESTAURÁTORSKÉ PRÁCE DESIGN A REALIZACE INTERIERU  
NEMOTICE 3 683 34 NEMOTICE TEL: 603 43 55 25 MAIL: VLASTADOUSA@SEZNAM.CZ

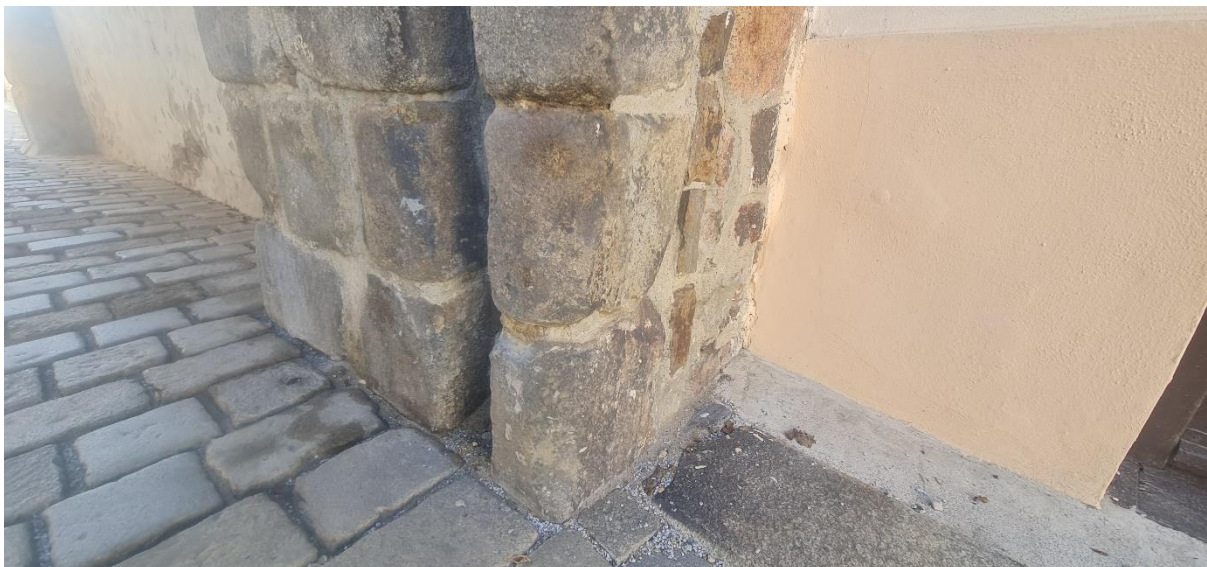
Průjezd – defekty omítky  
 Stav před zahájením práce  
**Brána Matky Boží v Jihlavě**

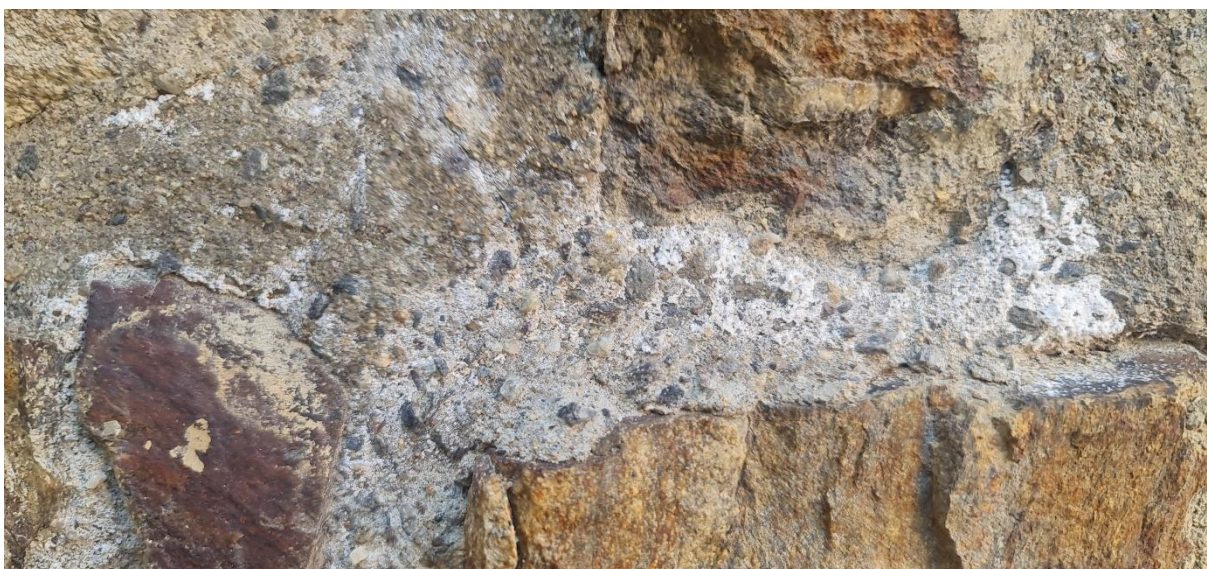
Zdivo – detail defektu kamene a spárování

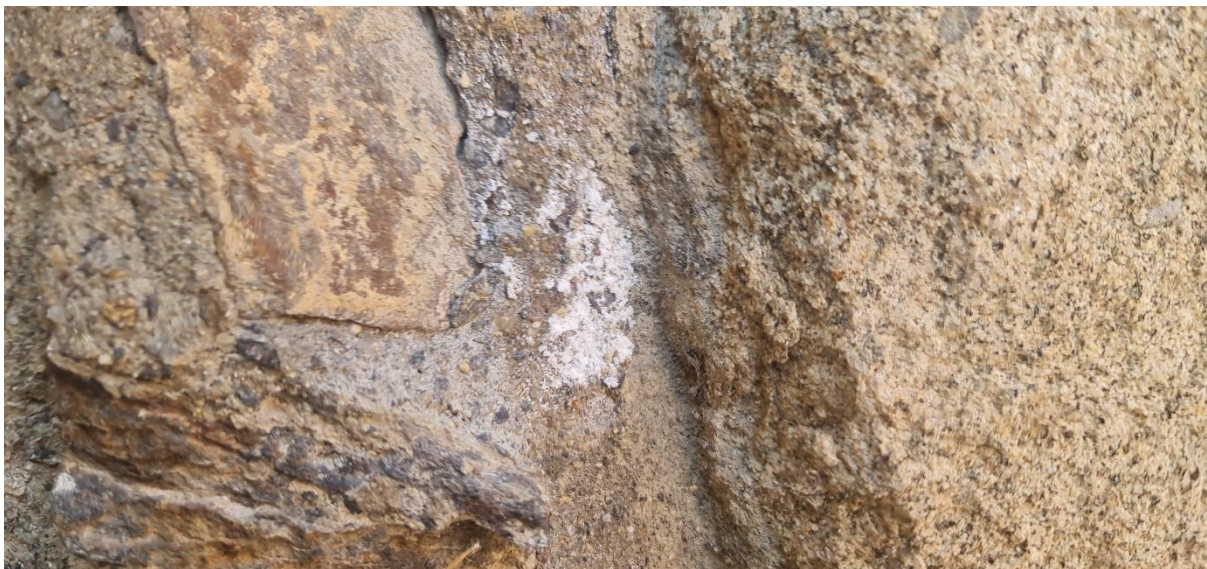
Zdivo – detail defektu kamene a spárování

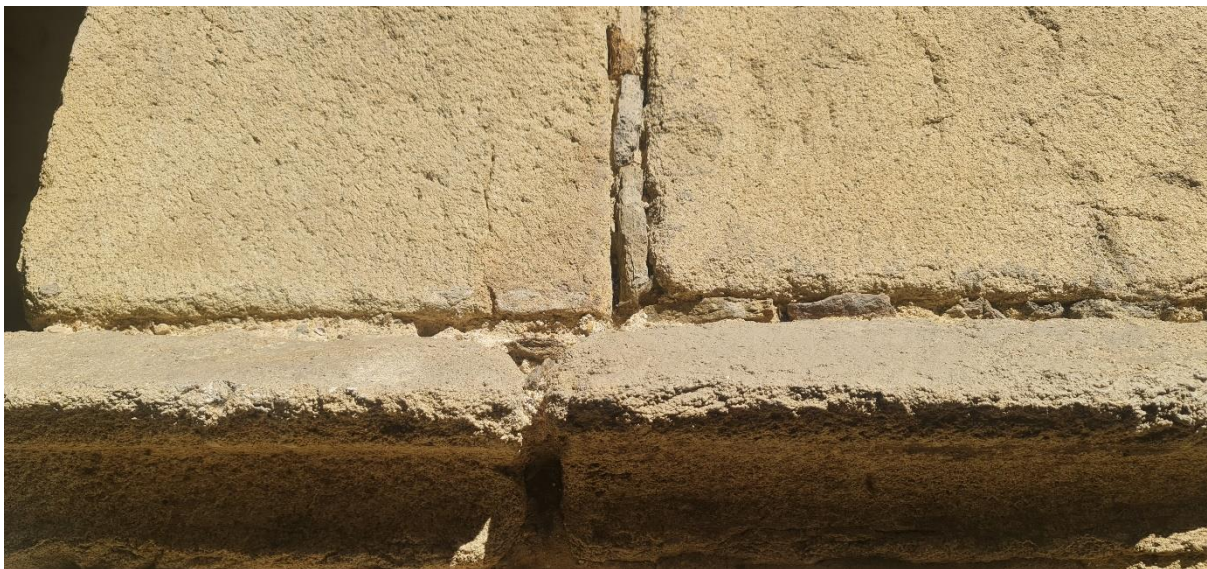
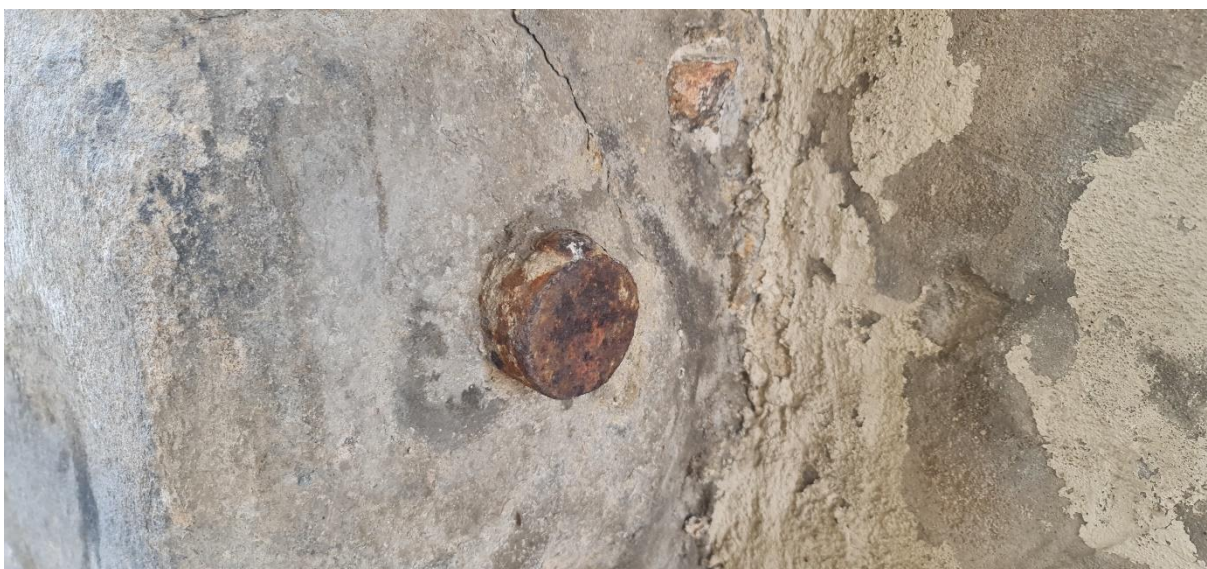
Zdivo – detail defektu kamene a spárování

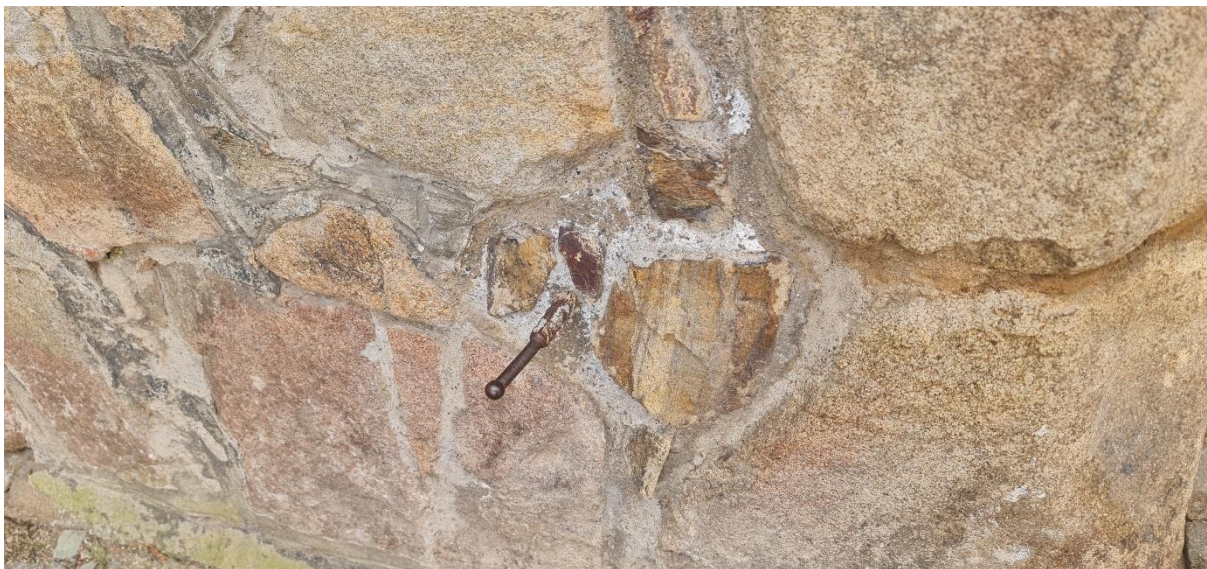
Zdivo – detail defektu kamene a spárování

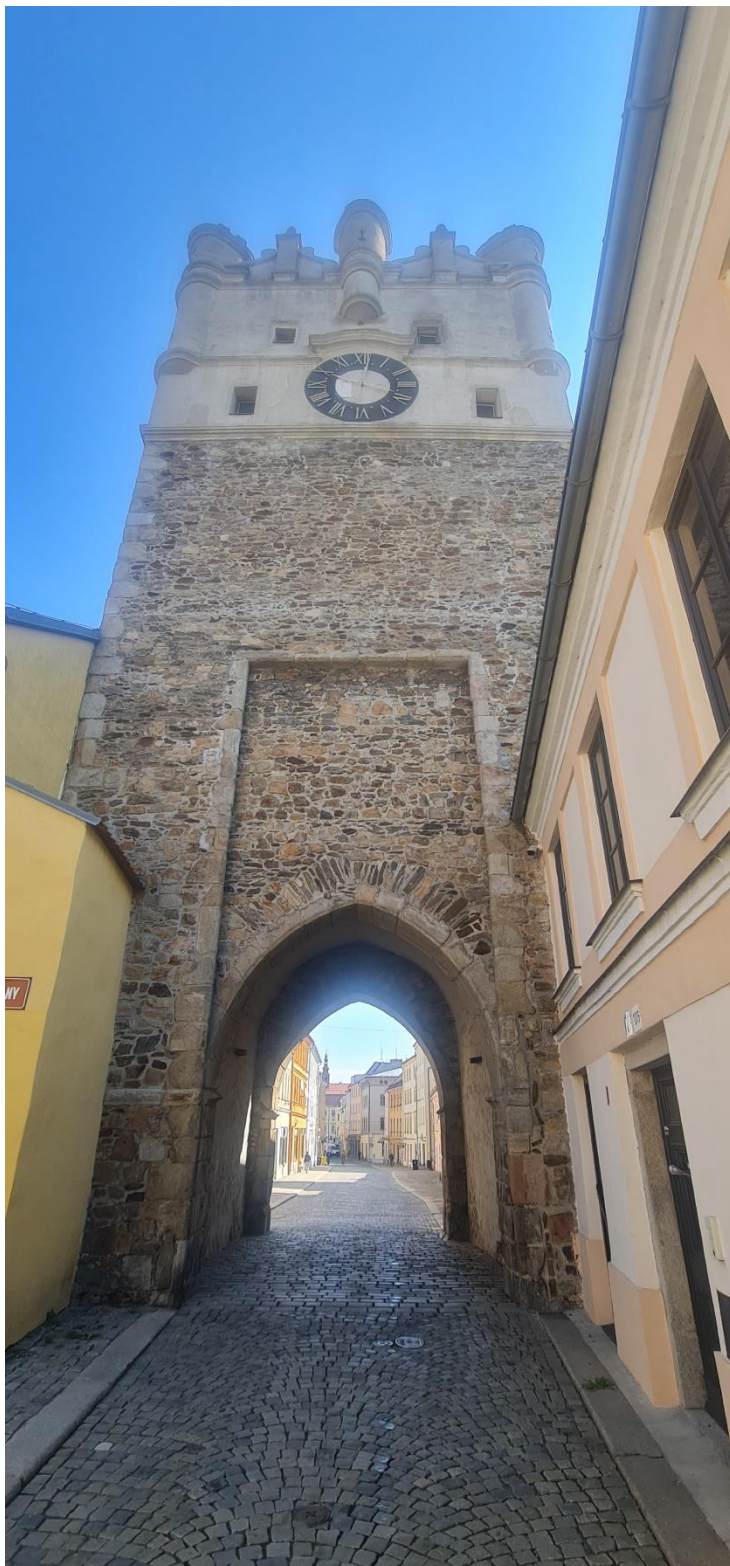
Celkový pohled  
Stav před zahájením práce  
**Brána Matky Boží v Jihlavě**

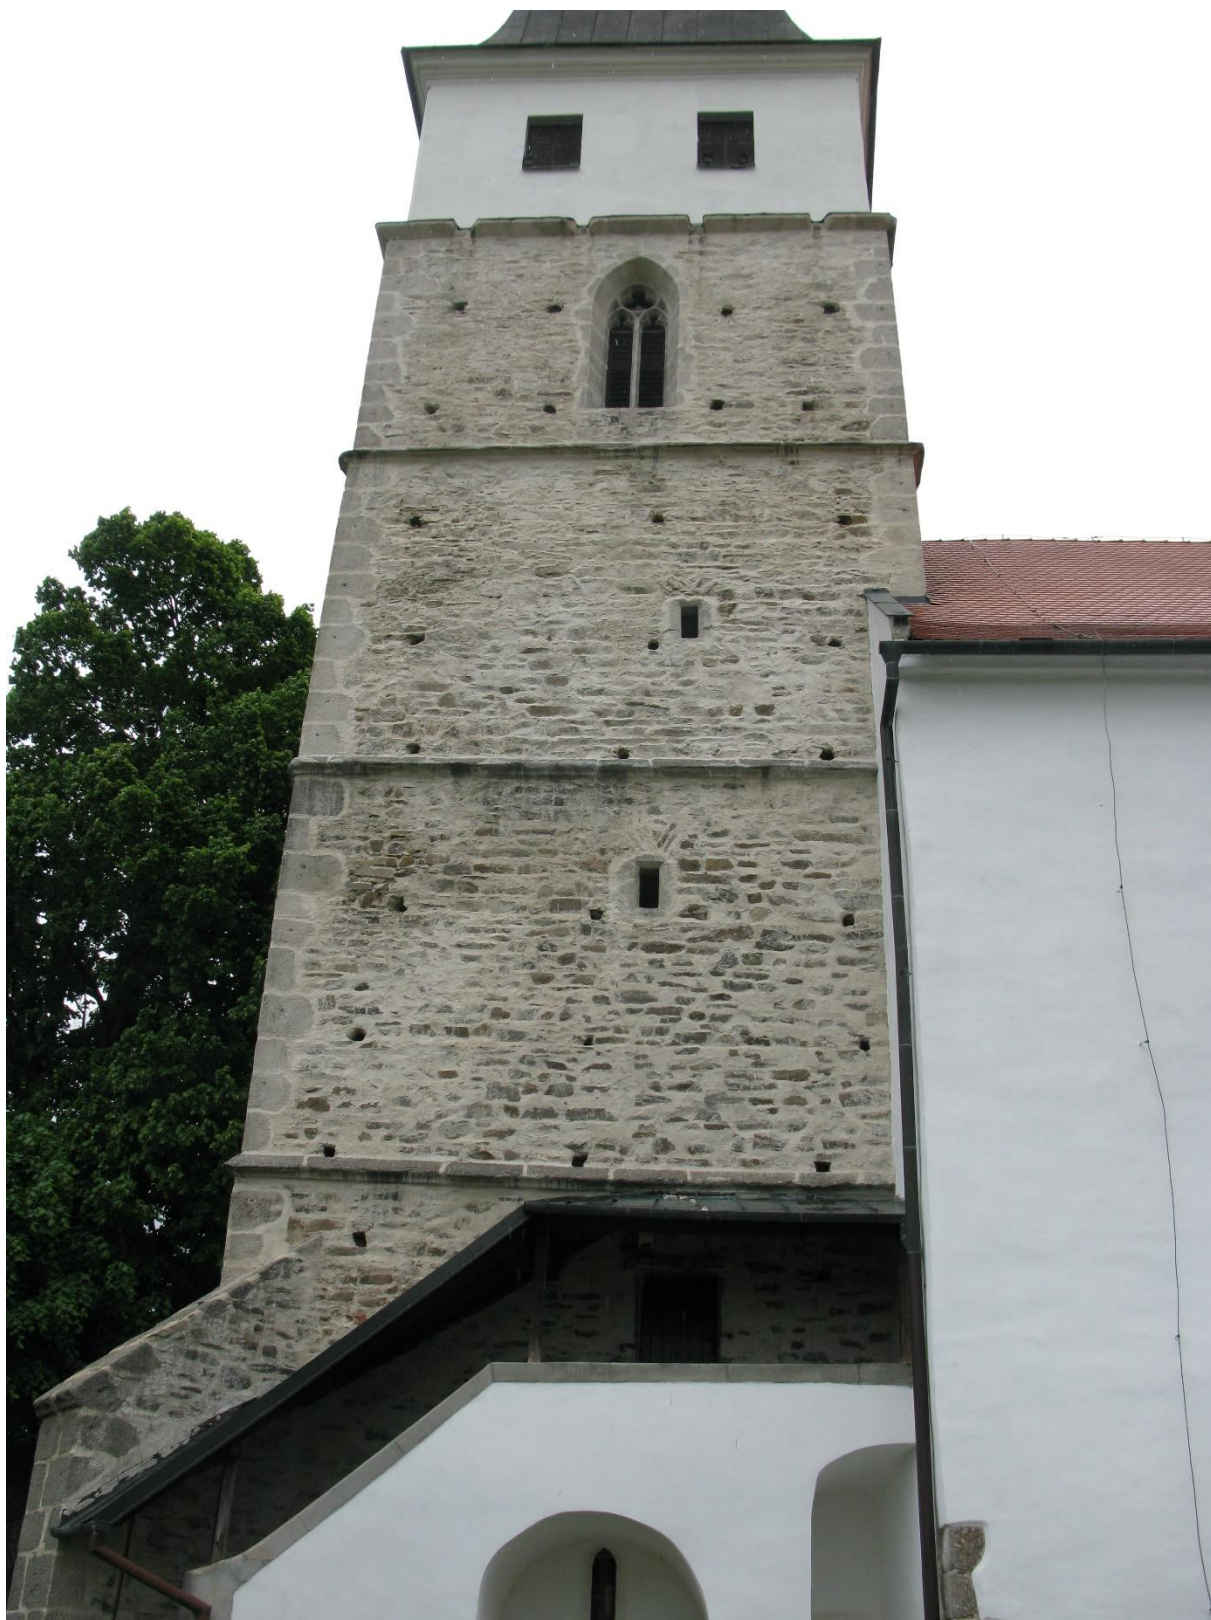
Stav nově provedených omítek asi po 10 letech od realizace

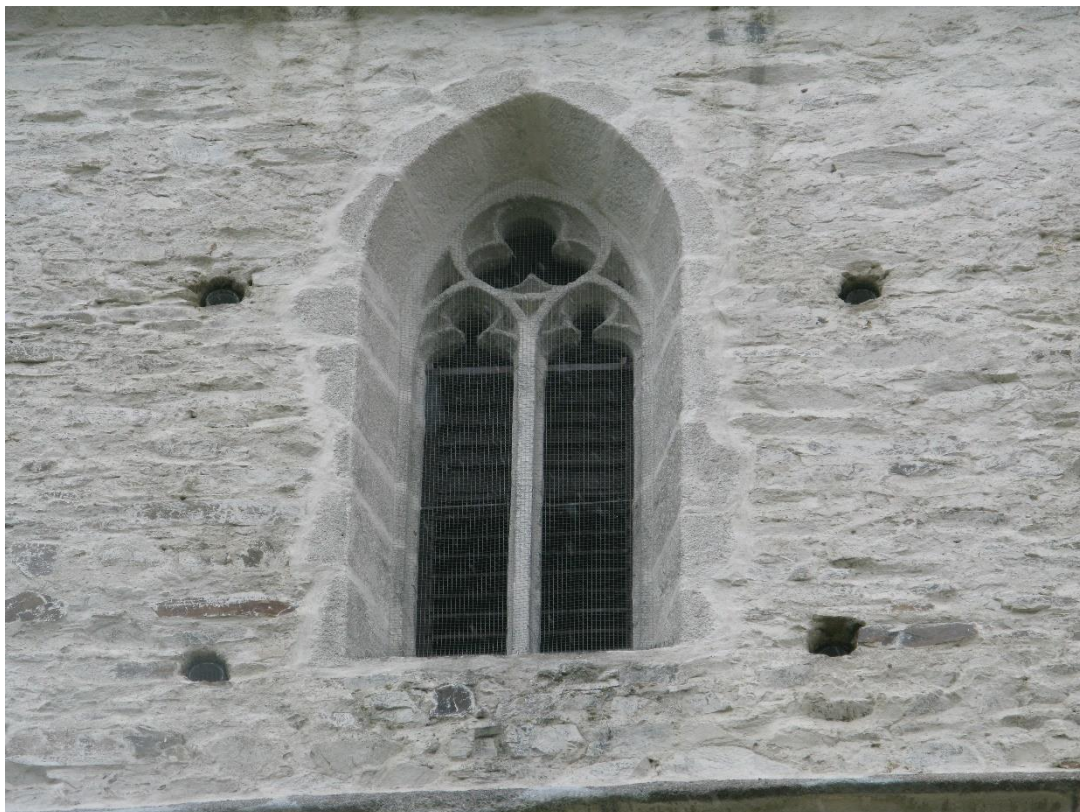
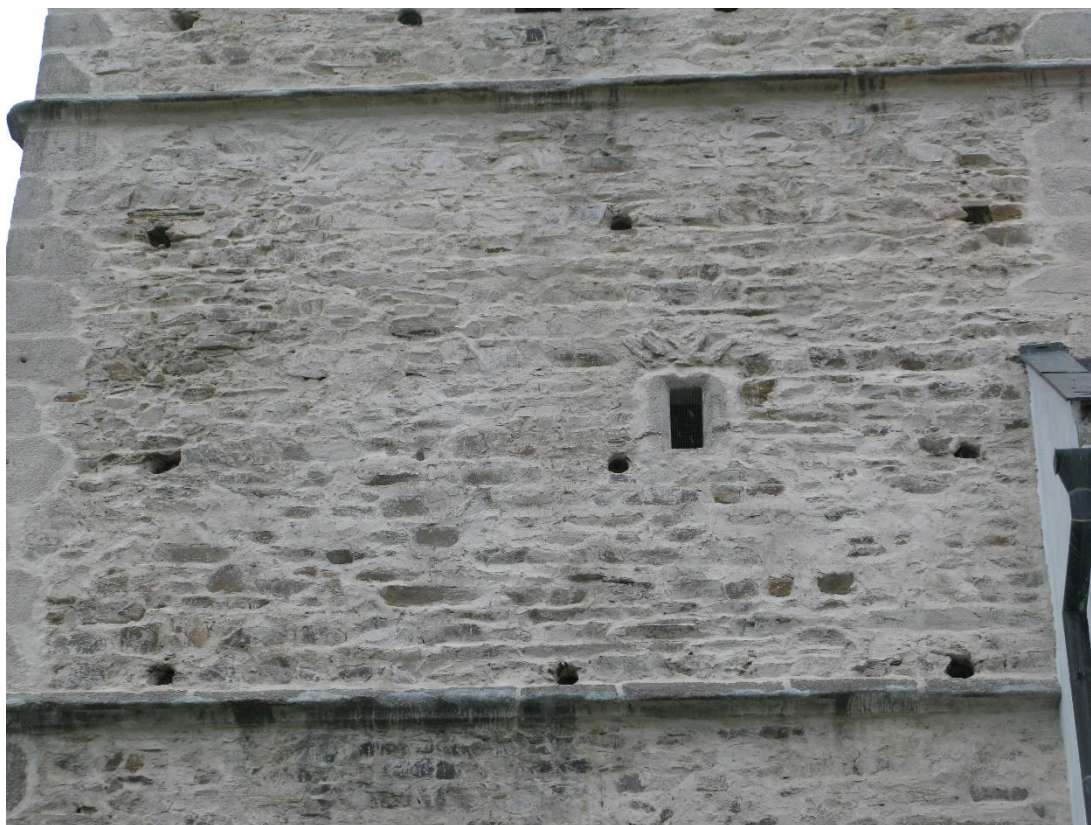
Stav nově provedených omítek asi po 10 letech od realizace

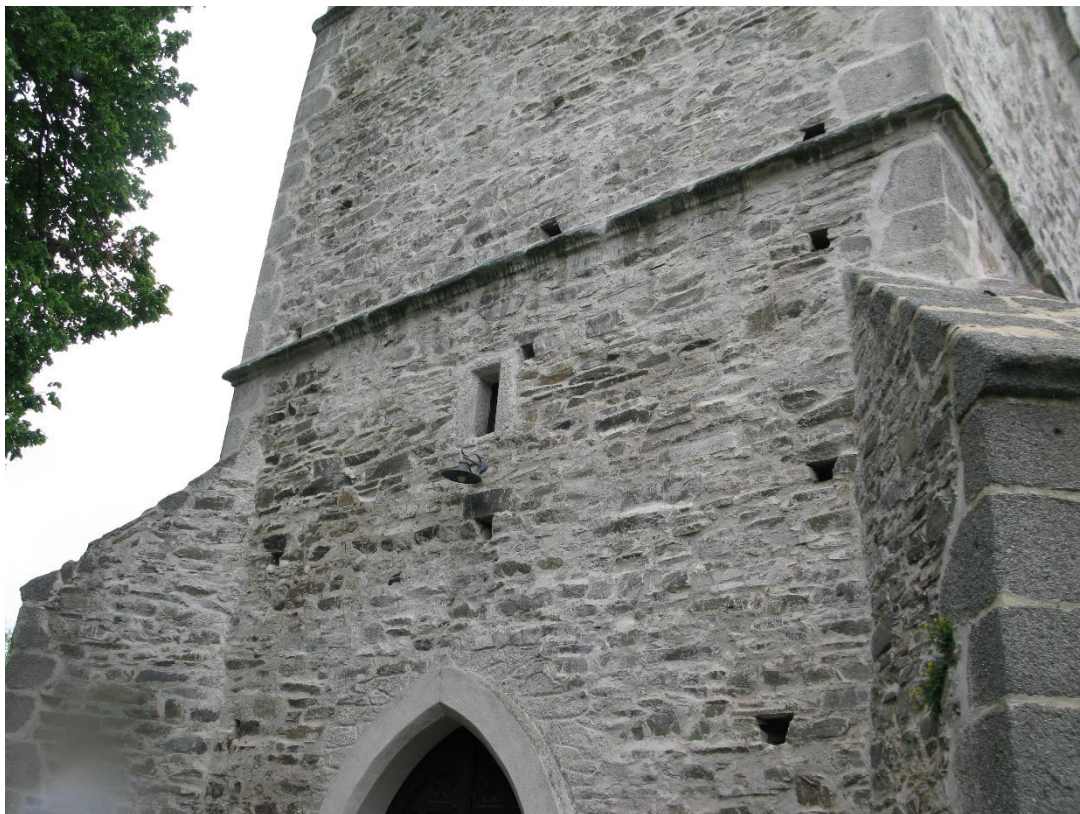
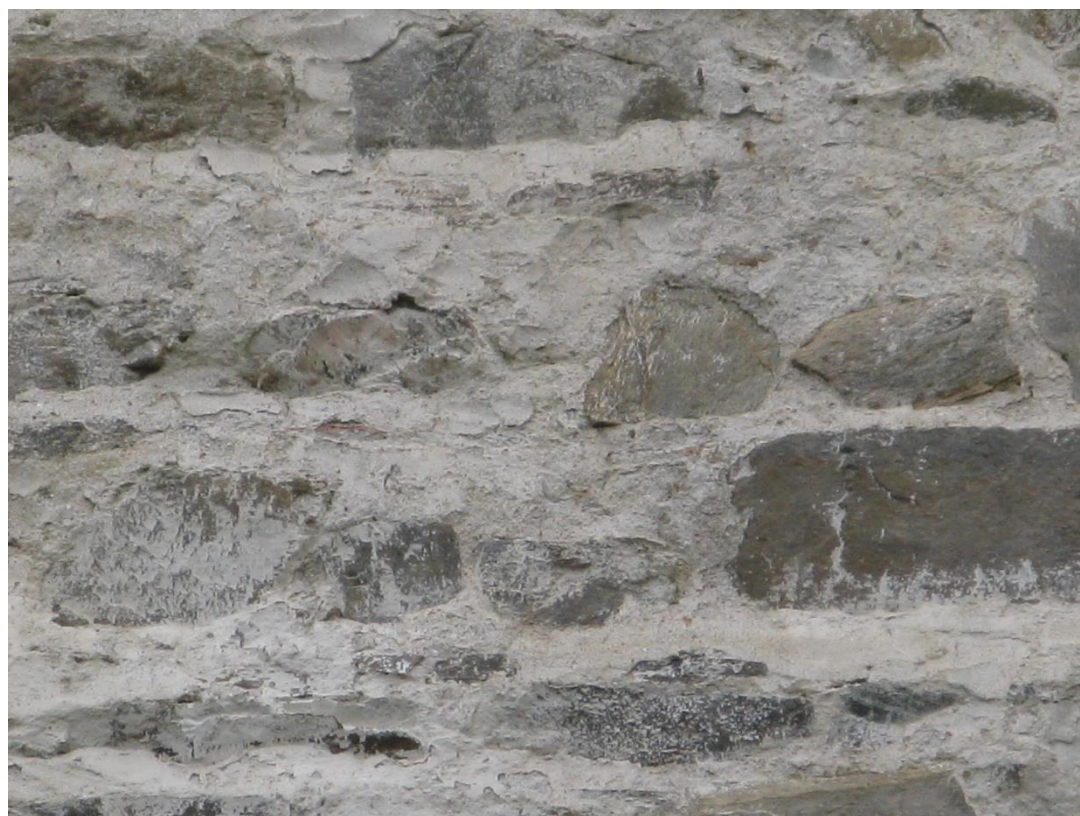
Stav nově provedených omítek asi po 10 letech od realizace
